# B Ū V E S T E H N I S K Ā S A P S E K O Š A N A S A T Z I N U M S

PAR ĒKAS JUMTA SEGUMA TEHNISKO STĀVOKLI

Būve: „**G. Eliasa Jelgavas Vēstures un mākslas muzejs**”,  
Akadēmijas ielā 10, Jelgavā

Par būves G. Eliasa Jelgavas Vēstures un mākslas muzeja jumta seguma konstrukcijas tehnisko stāvokli un darbībām normālas ekspluatācijas nodrošināšanai

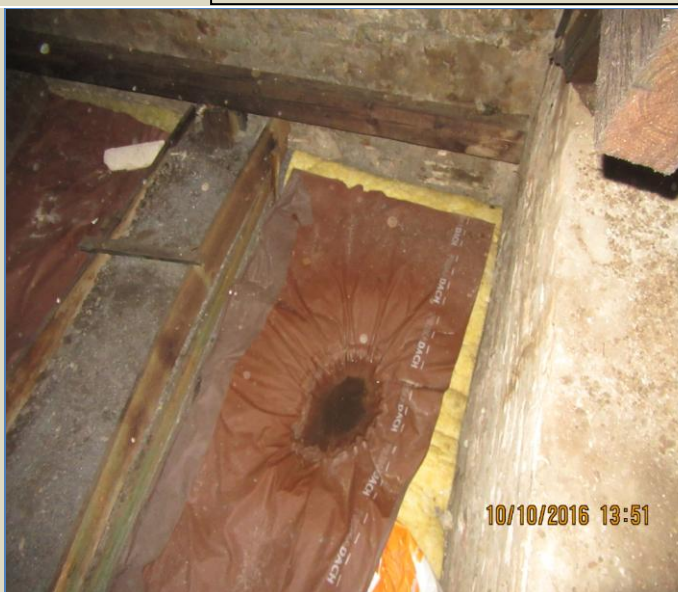
5.att. Lietus ūdens peļķes virs bēniņu siltumizolācijas.

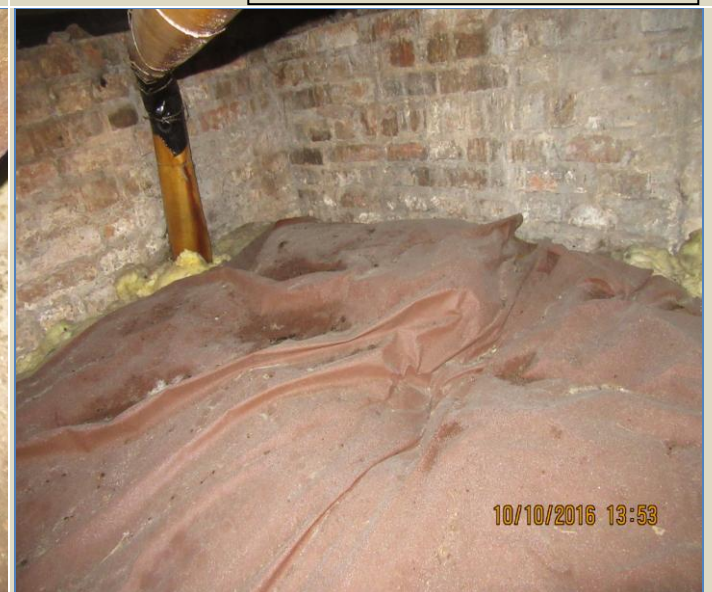
6.att. Lietus ūdens peļķes virs bēniņu siltumizolācijas.

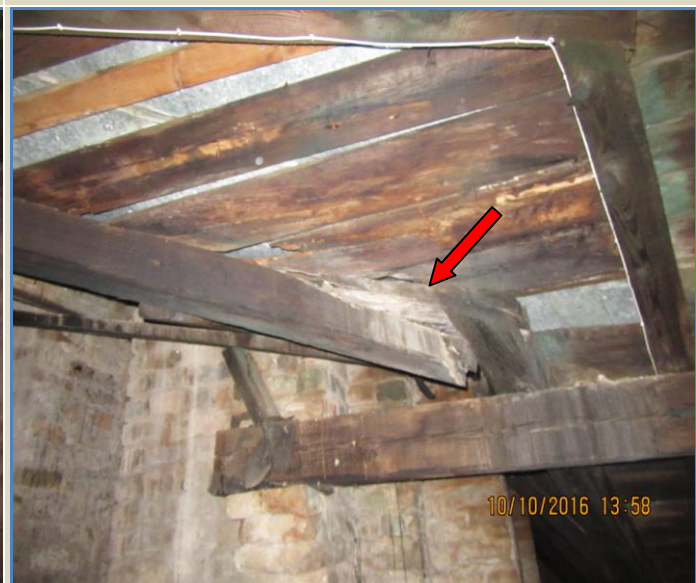
Jumta spāru iekšējo sateču salaiduma savienojuma vietā pie torņa kāpņu telpas, tuvāk jumta dzegai, koka konstrukcija ir ar būtiskām vājinājuma pazīmēm. Sateces vietas nav bijušas kārtīgi noblīvētas, ļaujot mitrumam pakļūt zem seguma un sasalt. Veicot iegriezumus centrālajā siju spāres koksni, konstatēts 1/5 daļas koksnes trupējums. Nepieciešams veikt jumta koka konstrukcijas pastiprinājumu, pielietojot būvkalumus esošās konstrukcijas nostiprināšanai. Koka konstrukcijas trupēšana konstatēta pie skursteņiem, ko veicinājuši neblīvie jumta seguma pieslēgumi. Spāres no ārpuses apsistas ar dēļu klāju, uz kura montēts skārda jumta iesegums. Kondensāta radītā mitruma ietekmē dēļu klājs vietām ir trupējies, visvairāk tas redzams pie dzegas. Latu vietās koksne absorbē ūdens tvaikus, kas veidojas uz skārda seguma, kas notek pa jumta seguma slīpo plakni. Vēsturiski šāda kondensāta rašanās novēršanai virs dēļu klāja veidoja segumu no vienas kārtas jumta papes (mūsdienās pielieto pretkondensāta plēves, membrānas), bet bēniņu telpā ierīkoja vēdināšanu. Vēršu uzmanību, ka jumta dēļu klāja izveidei ir izmantoti neapzāģēti dēļi ar mizu, kā rezultātā lokālās vietās koksnē ir redzamas kukaiņu ejas, mizgraužu bojājumi, kā arī citi bioloģisko bojājumu veidi - koksnes sazūlēšana, sēņu bojājumi.

16.att.Bojāta jumta krēsla konstrukcija jumta iekšējā satecē.

Pēc esošā jumta skārda seguma demontāžas atkārtoti izvērtēt jumta koka nesošo konstrukciju tehnisko stāvokli. Veikt jumta sateču vidējās nesošās spāres pastiprināšanu. Pēc nepieciešamības veikt konstrukciju pastiprināšanu, vai bojātā posma protezēšanu.

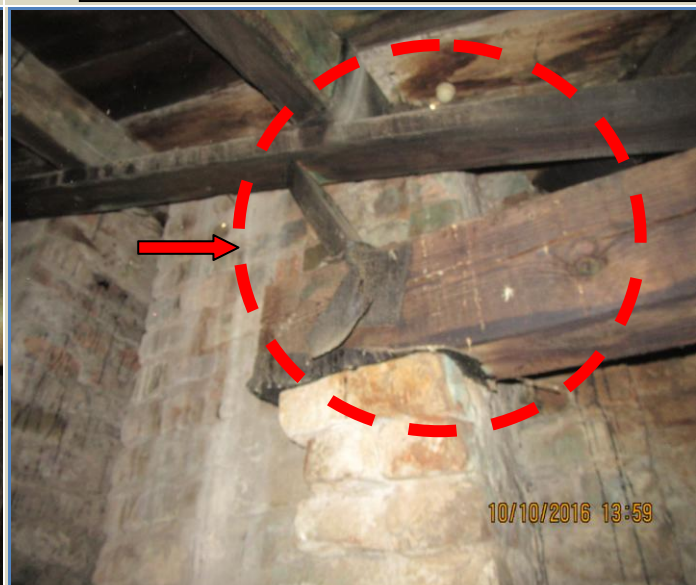
18.att.Neatbilstošs jumta nesošās konstrukcijas balsts.

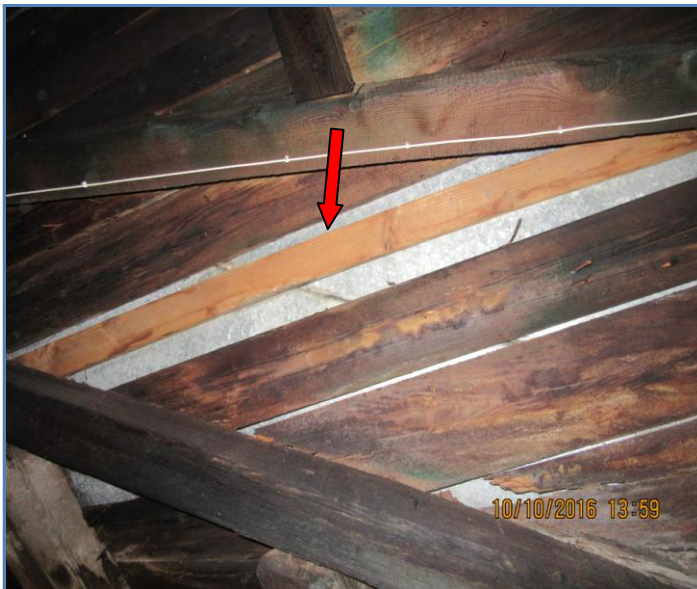
19.att.Bojātā jumta dēļu klāja pagaidu pastiprinājums.

Nomainīt mitruma un trupes rezultātā bojāto jumta dēļu klājus.

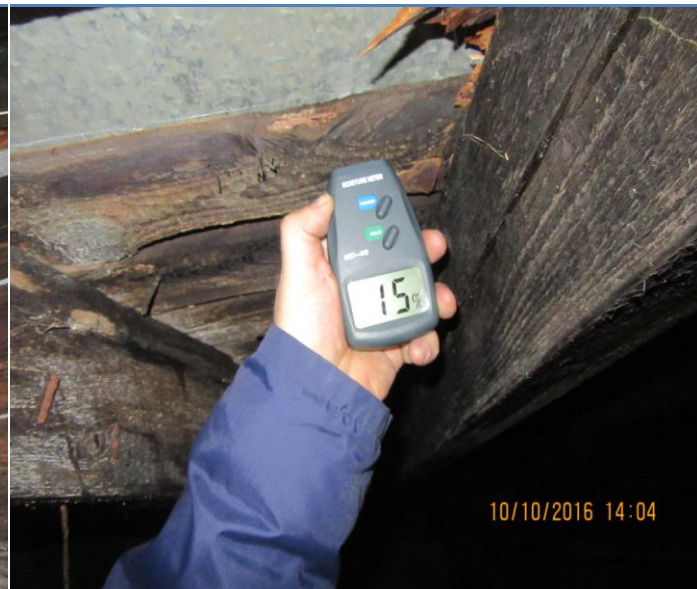
20.att.Bojātās sateces vietas koksnes virsmas mitruma mērījums.

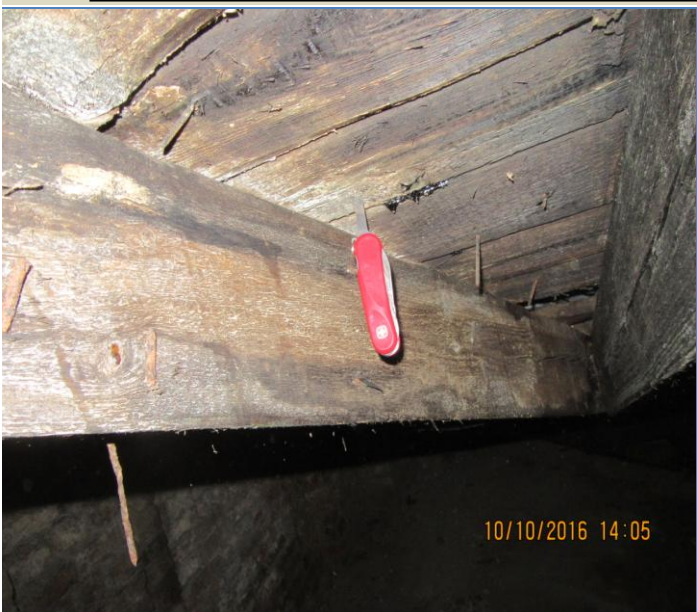
21.att.Bojātās sateces konstrukcijas koksnes cietības pārbaude.

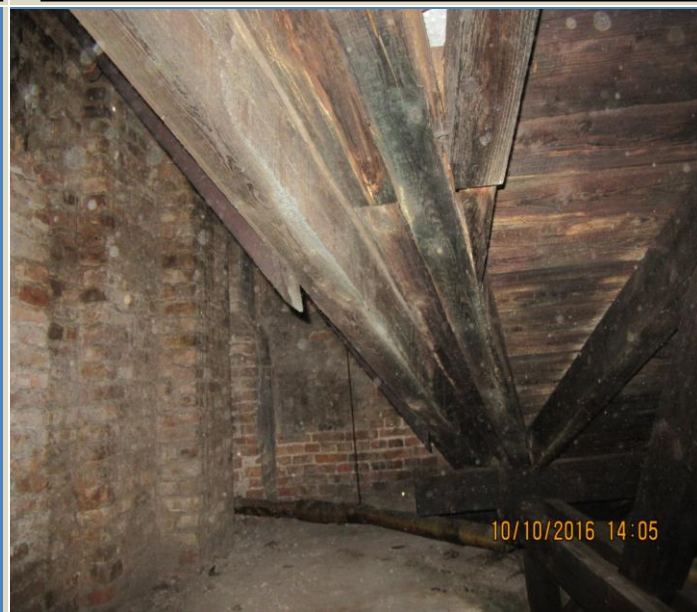
22.att.Bojātā jumta konstrukcijas satece.

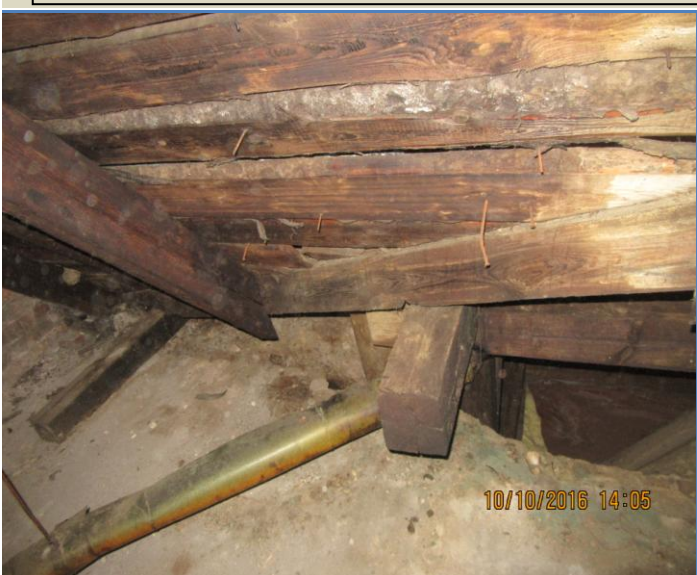
23.att. Bojātā jumta konstrukcijas satece.

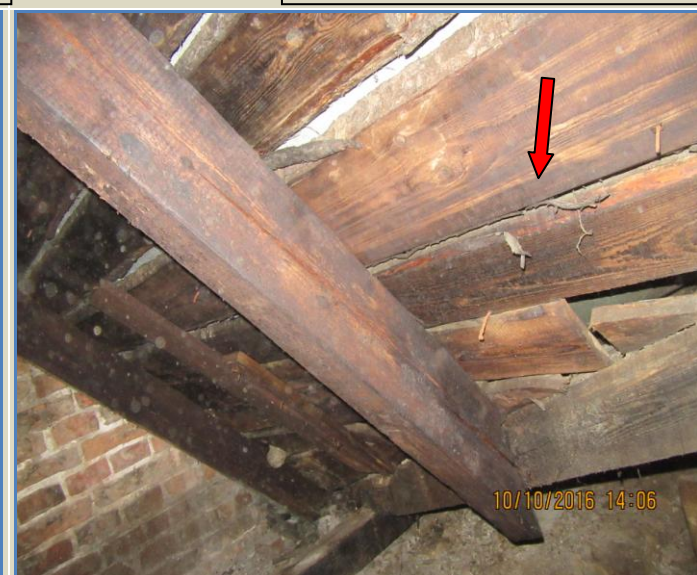
24.att. Bojātā jumta konstrukcijas satece.

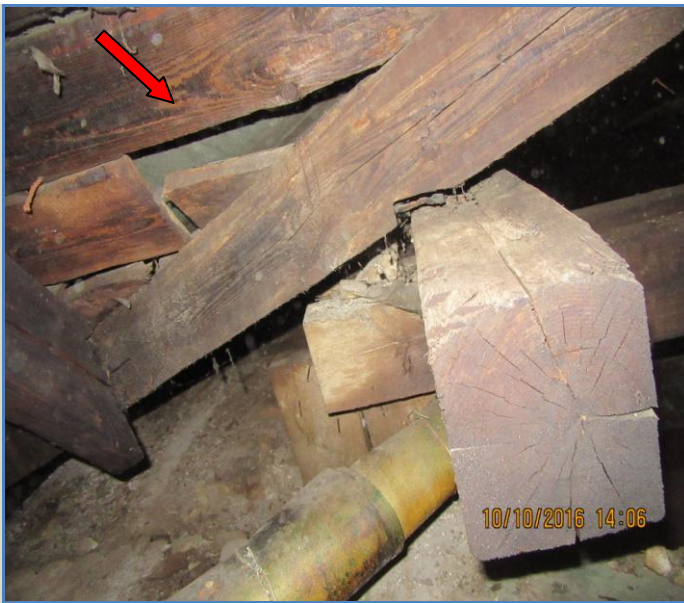
25.att. Bojātā jumta konstrukcijas satece.

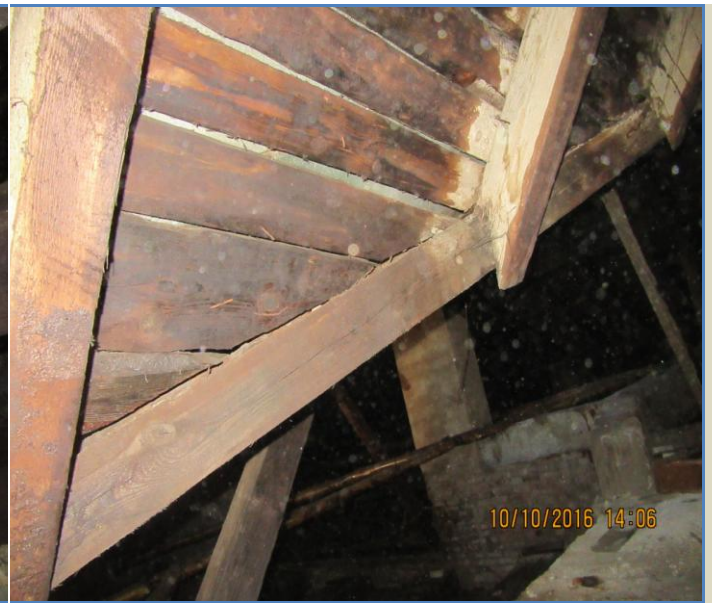
26.att. Jumta sateces konstrukcija, kam nepieciešams pastiprinājums.

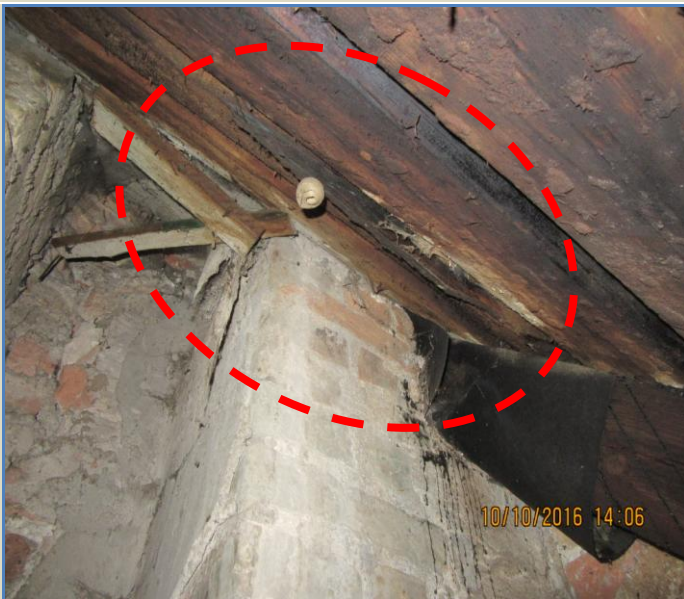
27.att. Trupējis jumta klājs salaidumā ar mūri.

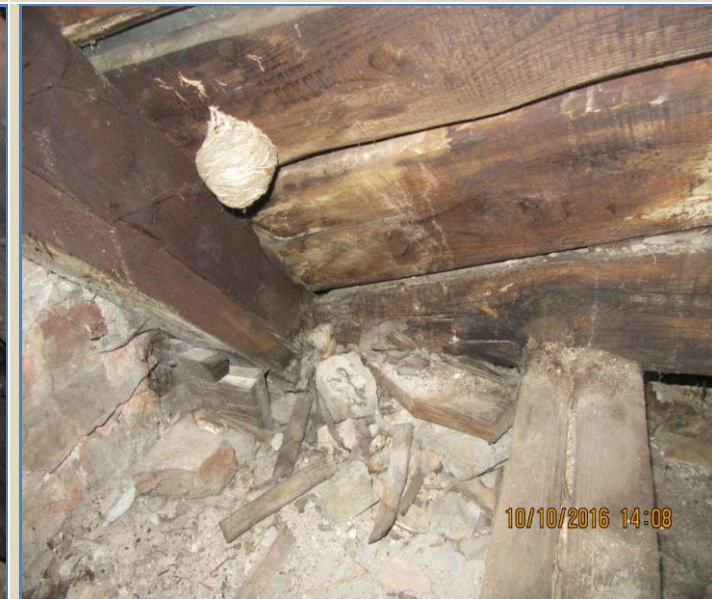
28.att. Jumta klāja trupe pie jumta dzegas.

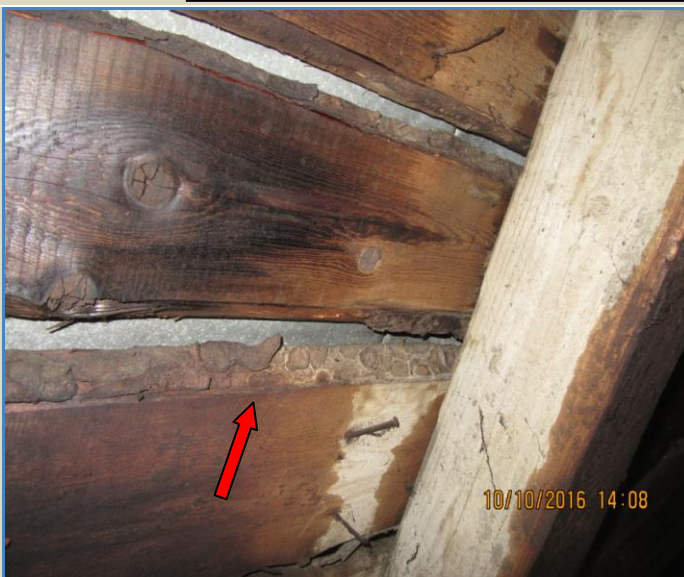
29.att. Dēļu klājs ar mizu.

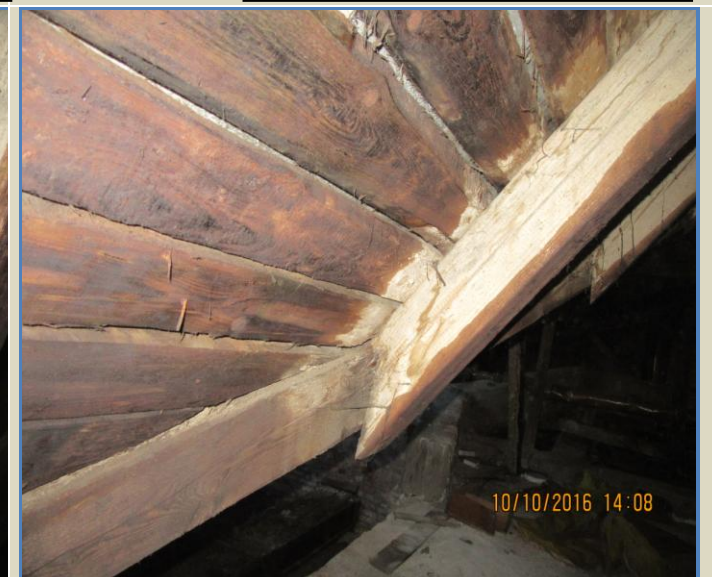
30.att. Vidējā sateces spāre bez konstruktīva balsta.

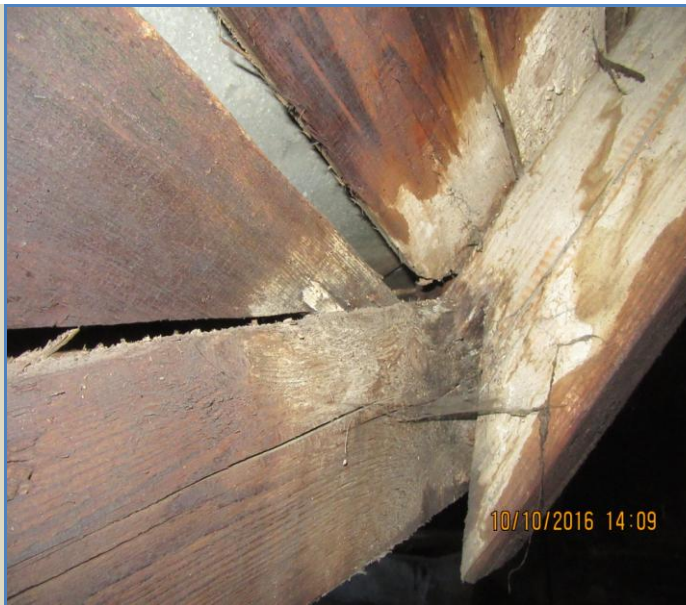
31.att. Neatbilstošs vidējās sateces spāres savienojuma mezgls.

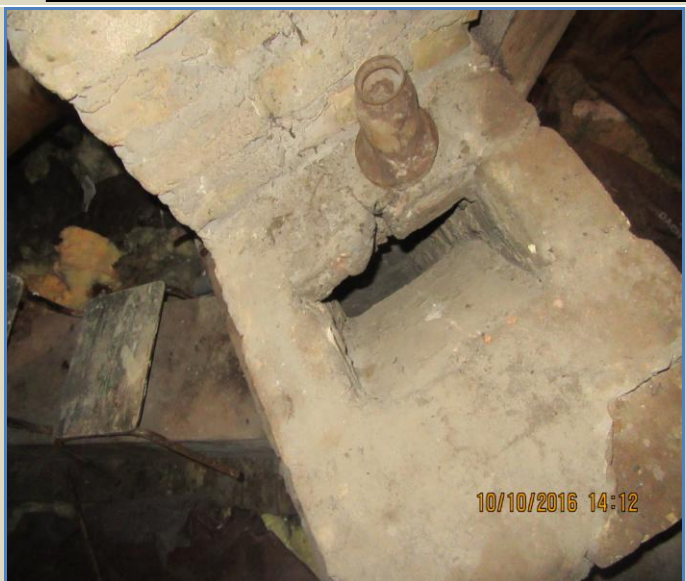
33.att. Vaļējs ventilācijas kanāls ēkas bēniņos.

Veikt skursteņa galvu remontdarbus. Veikt ventilācijas kanālu apzināšanu un tīrīšanu. Sastādīt tehniskā stāvokļa pārbaudes aktu par dūmvada, apkures iekārtas, ierīces un dabīgās ventilācijas kanāla tehniskā stāvokļa pārbaudes rezultātiem.

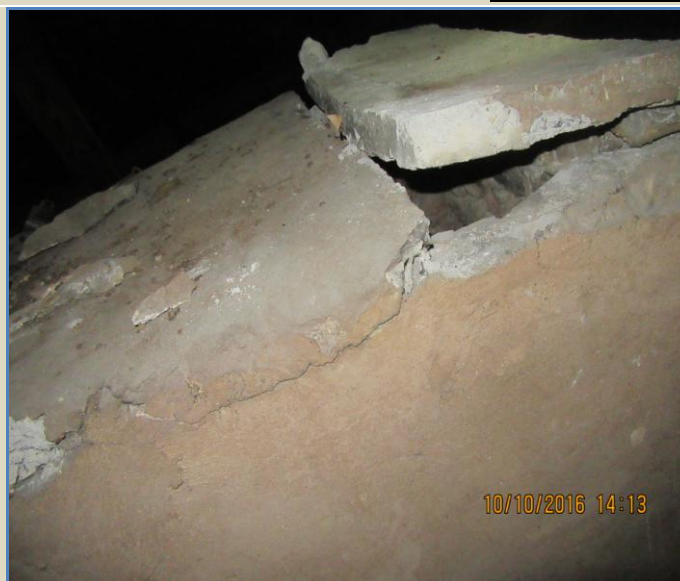
34.att. Bojāts ventilācijas kanāls ēkas bēniņos.

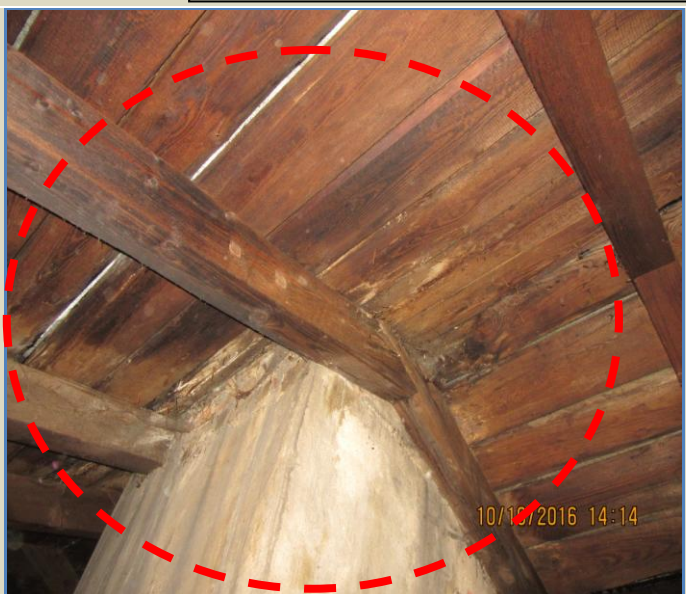
35.att. Bojāts jumta klājs pie dūmkanāla.

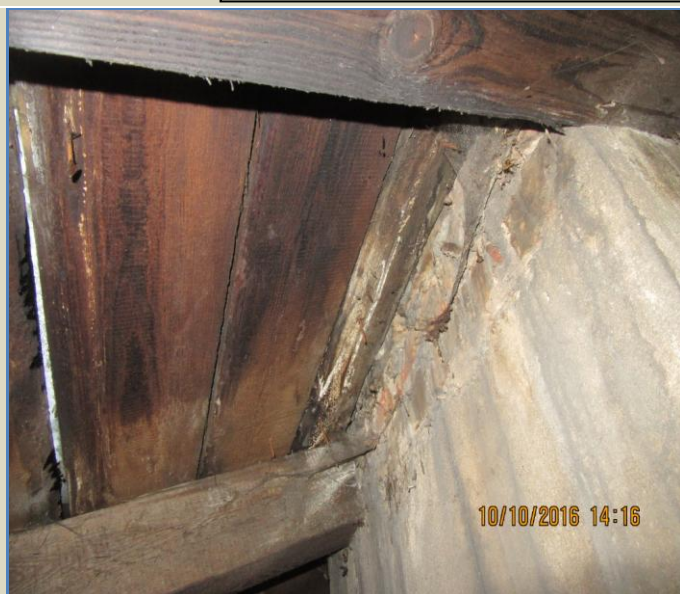
36.att. Bojāts jumta klājs pie dūmkanāla.

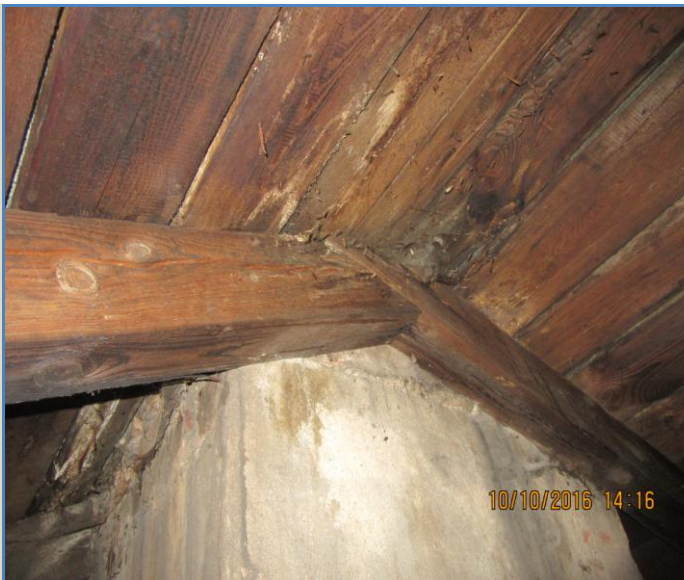
37.att. Bojāts jumta klājs pie dūmkanāla.

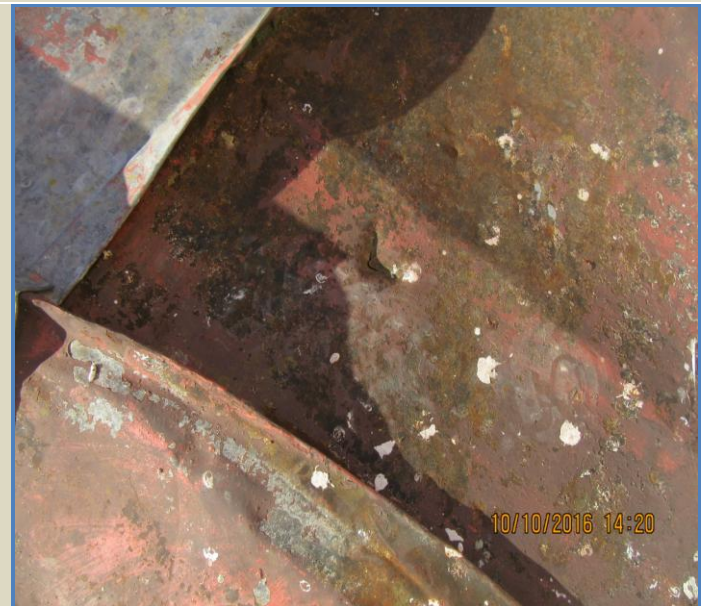
40.att. Jumta skārda seguma bojājumi.

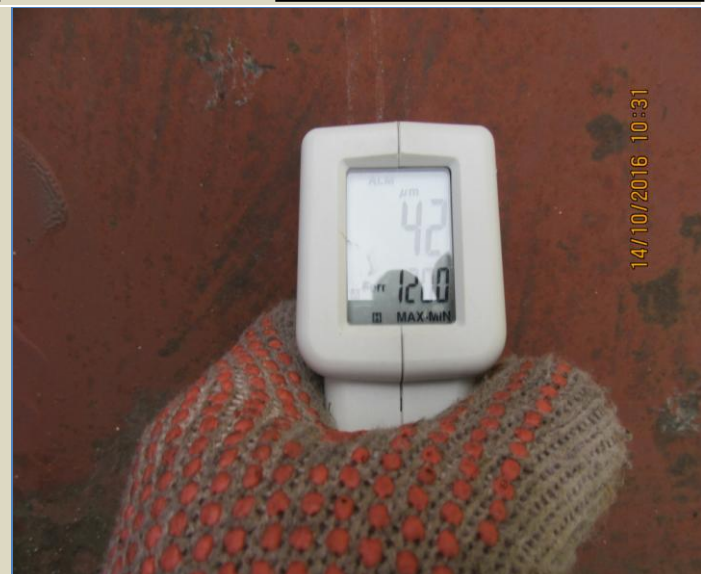
Uz krāsotā dzelzs melnā jumta seguma redzamas korozijas pēdas, krāsojums praktiski vietām nav saglabājies. Jumta seguma apsekojuma laikā ar krāsas biezuma mērītāju tika noteikts jumta seguma krāsas biezums, kas sastāda 24 mikr. , āra apstākļos krāsas biezums būtu nepieciešams vismaz 240mikr. Uz melnā jumta skārda virsmas vietām veidojas rūsas atslāņojumi, kas liecina par jumta skārda seguma pilnīgu nolietojumu, un nepieciešama nomaina analogi vēsturiskajam segumam. Četrslīpju jumta un kupola skārda segumā netika konstatēti vērā ņemami dabīgā gaisa apmaiņai izveidoti vēdināšanas atvērumi dabīgā gaisa pieplūdei jumta korē un nosūces nodrošināšanai jumta dzegā. Dabīgās gaisa apmaiņas nenodrošināšana aukstajos bēniņos veicina kondensāta veidošanos (jumta svīšanu) zem skārda jumta seguma, līdz ar to skārda jumta segums korodē ne tikai no augšas, bet arī no apakšas.

42.att. Krāsotā jumta melnā skārda krāsas pārklājuma biezuma mērījums.

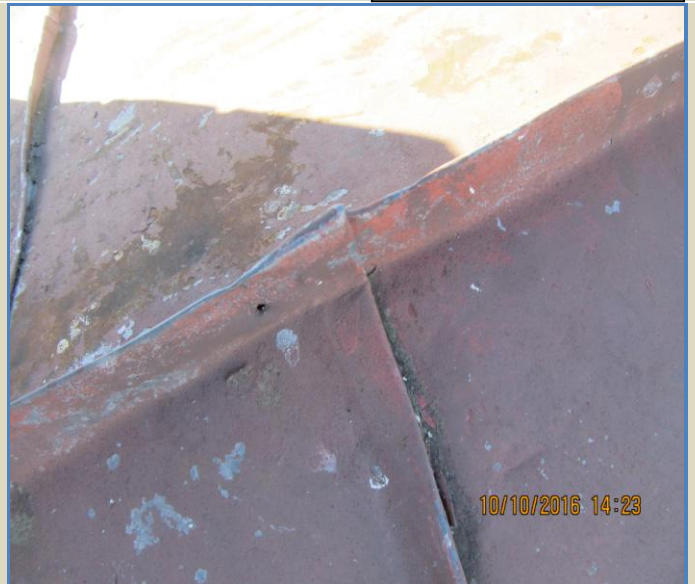
46.att.Jumta skārda seguma defekti.

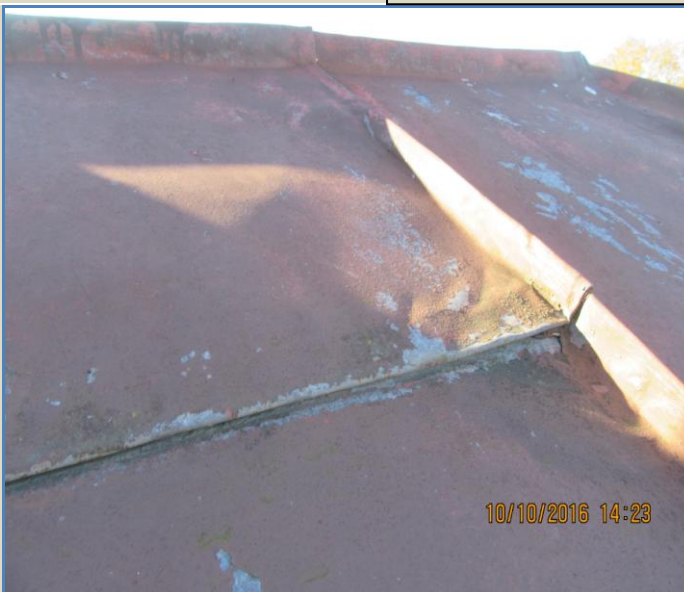
47.att.Jumta skārda seguma bojājumi.

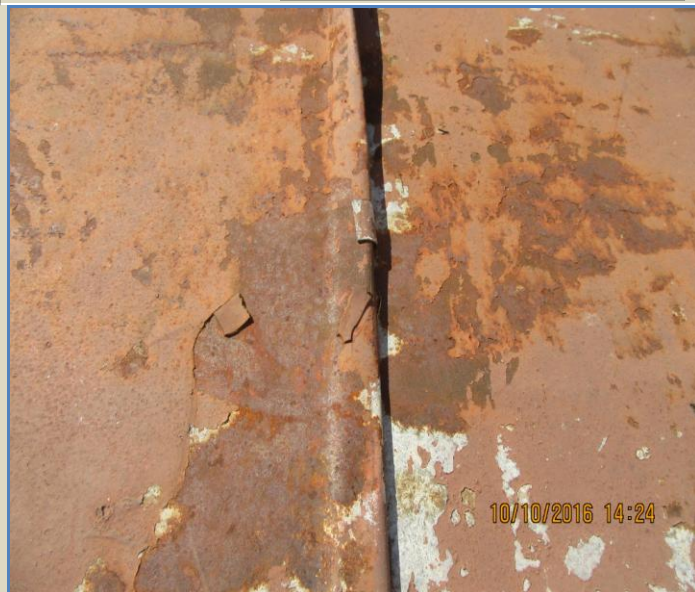
48.att.Jumta skārda seguma korozija.

Lai nodrošinātu normālu ēkas divslīpju un četrslīpju esošā jumta seguma ekspluatāciju, nepieciešams veikt korodējušā jumta skārda seguma remontu vai esošā skārda jumta seguma nomaiņu ar mūsdienās cinkotu 0,45mm bieza skārda jumta segumu ar rūpnieciskā polimēru krāsojuma pārklājumu, kas vizuāli atbilstu vēsturiskajam. Esošais krāsotais melnā skārda jumta segums nav piemērots pilsētvidē, kur „skābie lieti” būtiski veicina melnā skārda paātrinātu koroziju. **Jumta konstrukcijas kopējais fizikālais nolietojums 40%.**

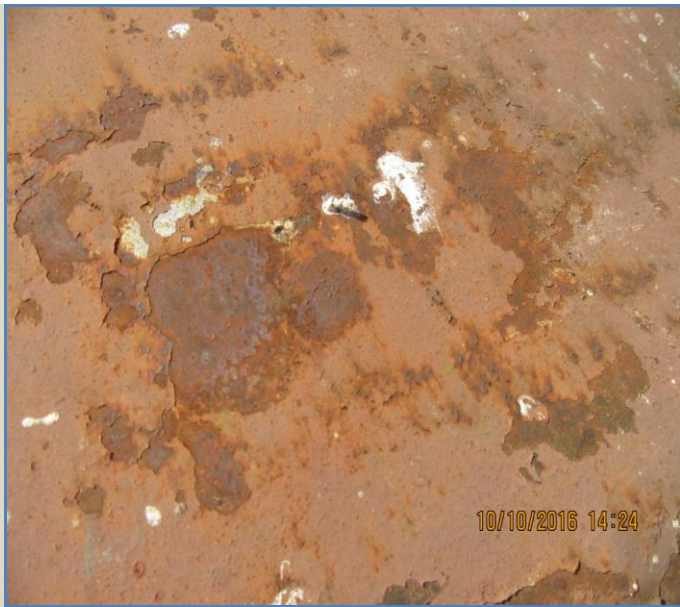
49.att. Jumta skārda seguma korozija.

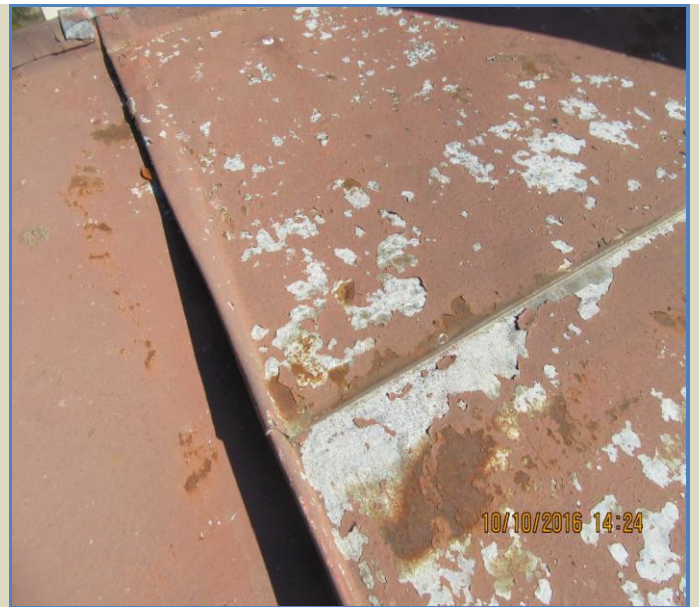
50.att. Jumta skārda korozija.

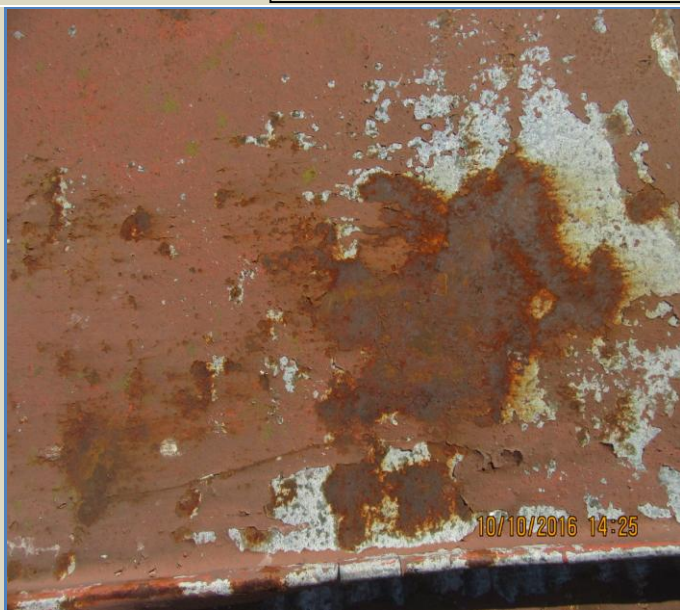
51.att. Jumta skārda korozija.

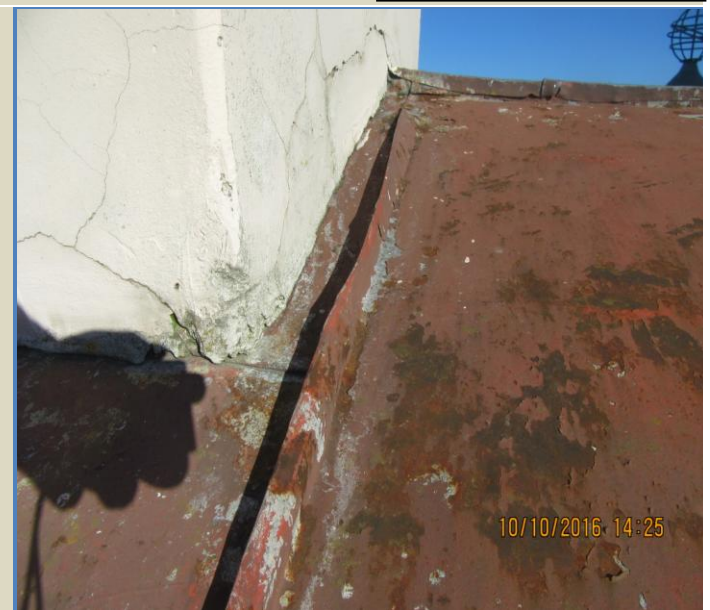
52.att. Jumta skārda korozija.

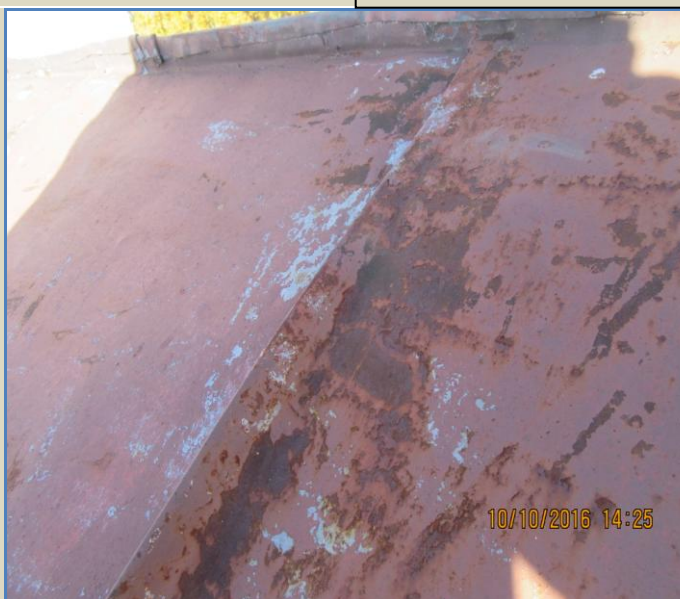
53.att. Jumta skārda korozija.

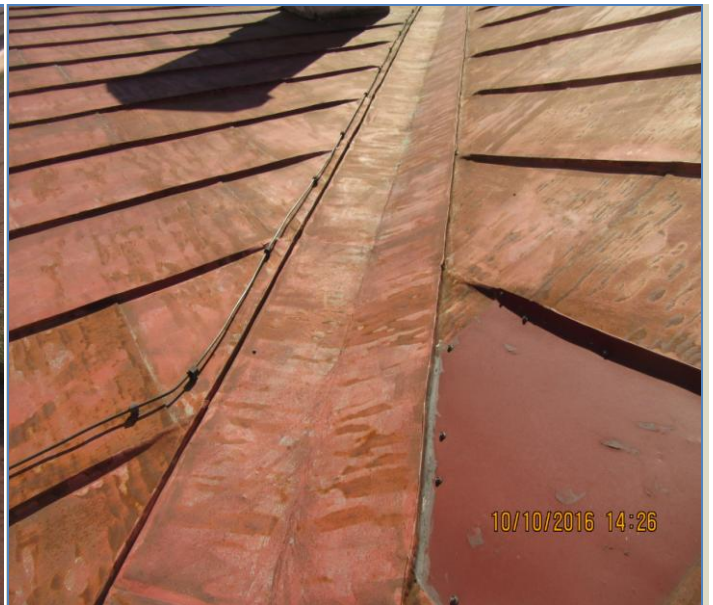
56.att.Jumta iekšējā satece ar skārda ielāpu.

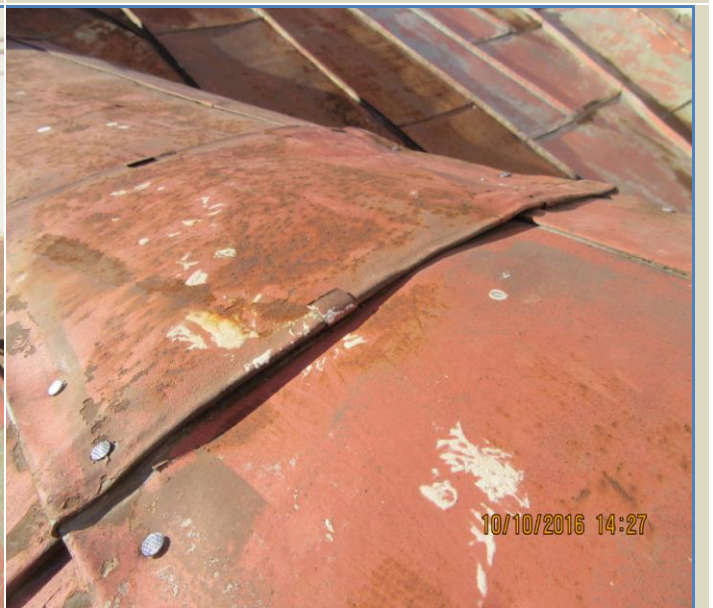
nodrošinātas pret vēja brāzmu radītu sūci. Kā mutiski apliecināja ēkas apsaimniekotājs, vēja brāzmas rezultātā tika norauts jumta skārda segums virs jumta gaismas logiem. Bez atbilstošiem klemju savienojumiem nav iespējams nodrošināties pret skārda seguma noraušanu.

58.att.Pienāglotais skārda segums virs gaismas lūkām.

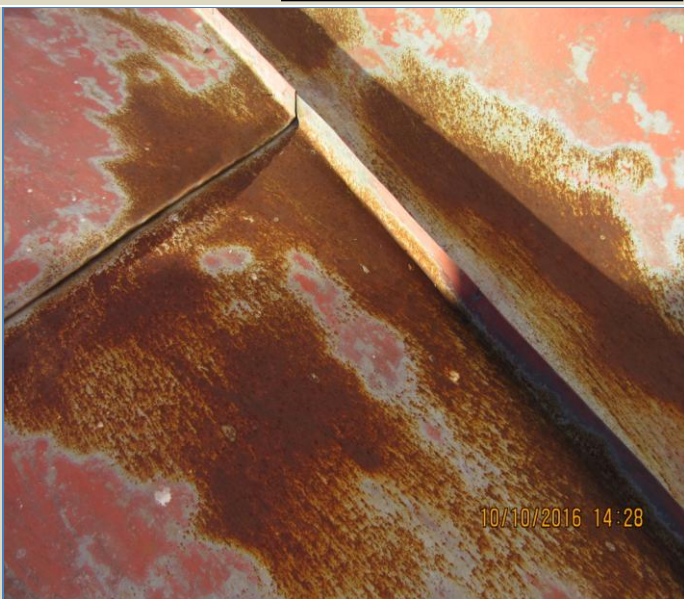
59.att.Korodējis skārda segums jumta satecē.

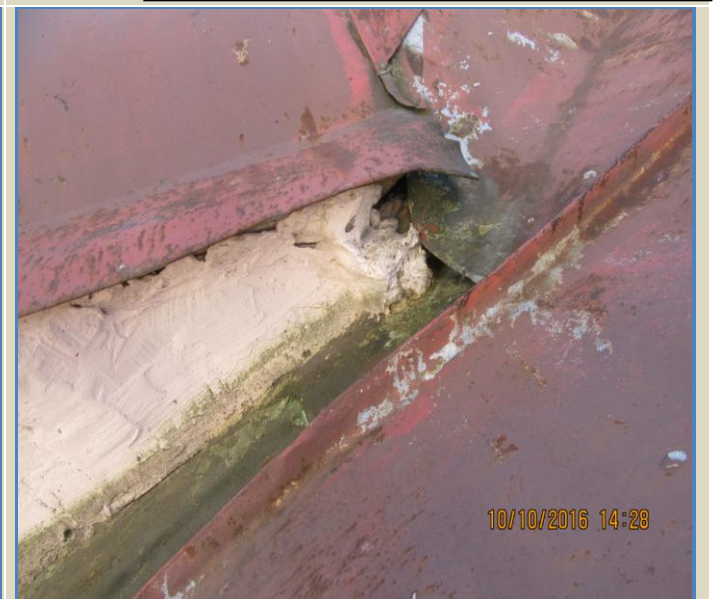
60.att.Jumta seteces neblīvumi.

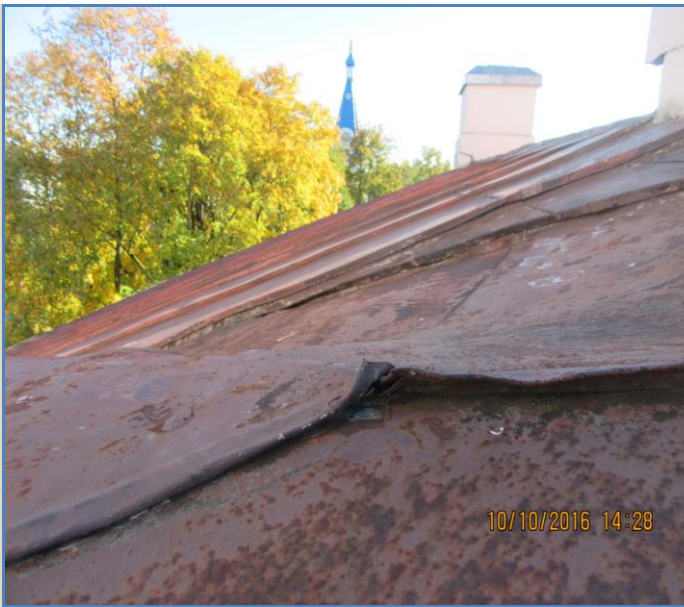
61.att.Jumta seguma defekts.

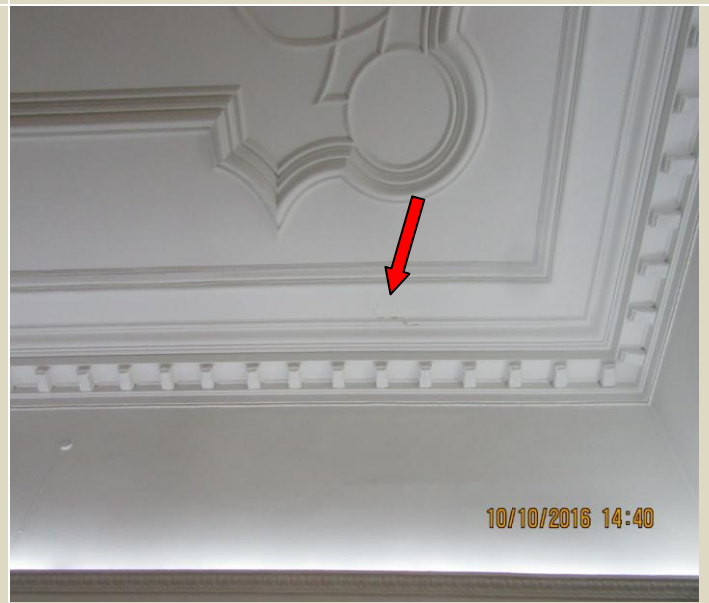
70.att. Lokāls bojājums zāles griestos.

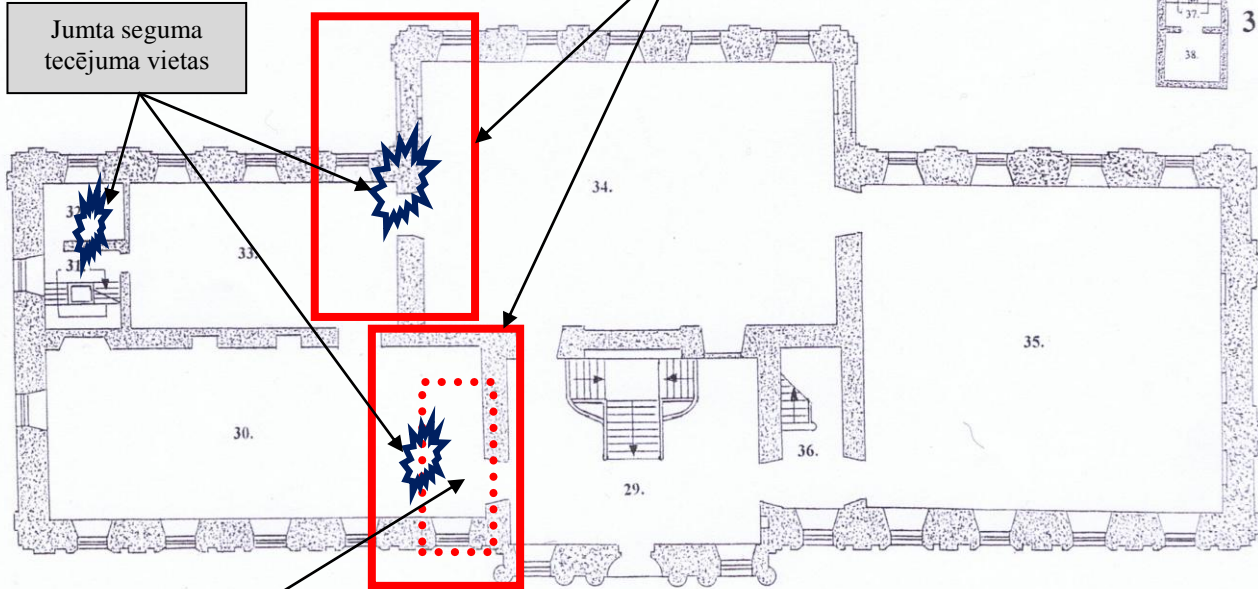
Iekšējo jumta sateču bojājuma vietas.

Jumta seguma tecējuma vietas

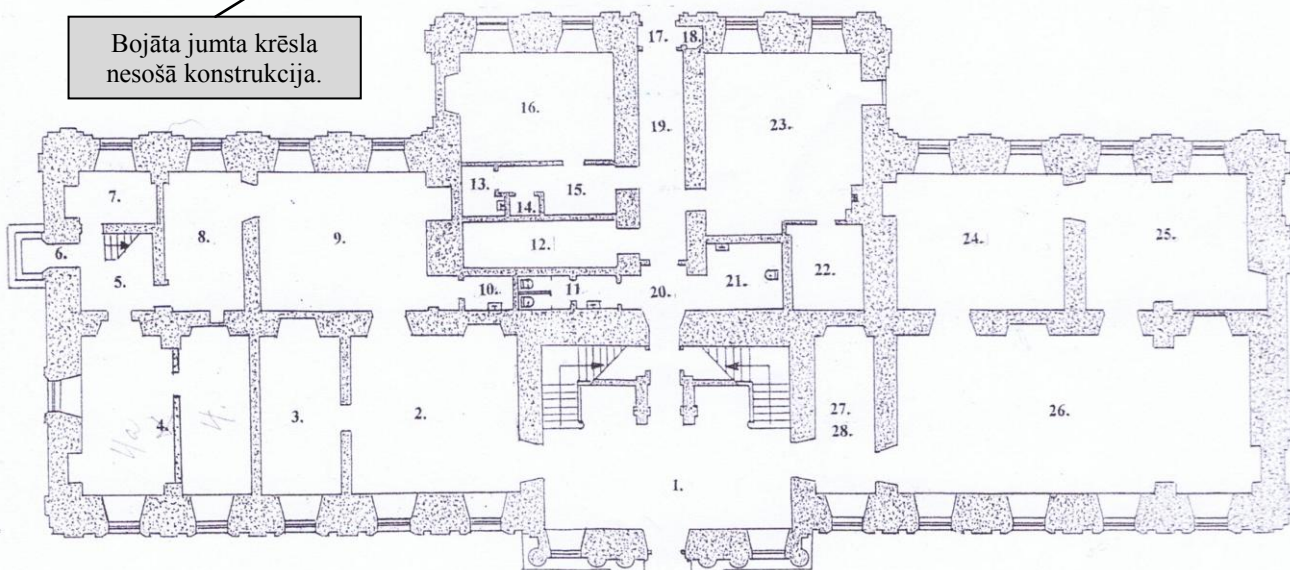
Bojāta jumta krēsla nesošā konstrukcija.

Veikt jumta nesošā jumta krēsla konstrukcijas papildus pastiprināšanu, stiprinājuma vietu un iekļājuma noturību, papildus pastiprinot ar atbilstošiem būvkalumiem, tai skaitā kupola konstrukcijai.
