A. Vispārējās ziņas

Ceļa pārvads pār dzelzceļa līniju Rīga-Jelgava atrodas Jelgavas pilsētas ziemeļaustrumu daļā. Tas ietilpst Loka maģistrāles sastāvā.

Tehniskās apsekošanas mērķis bija veikt esošo konstrukciju izpēti, lai iegūtos datus varētu izmantot tehniskā būvprojekta izstrādei.

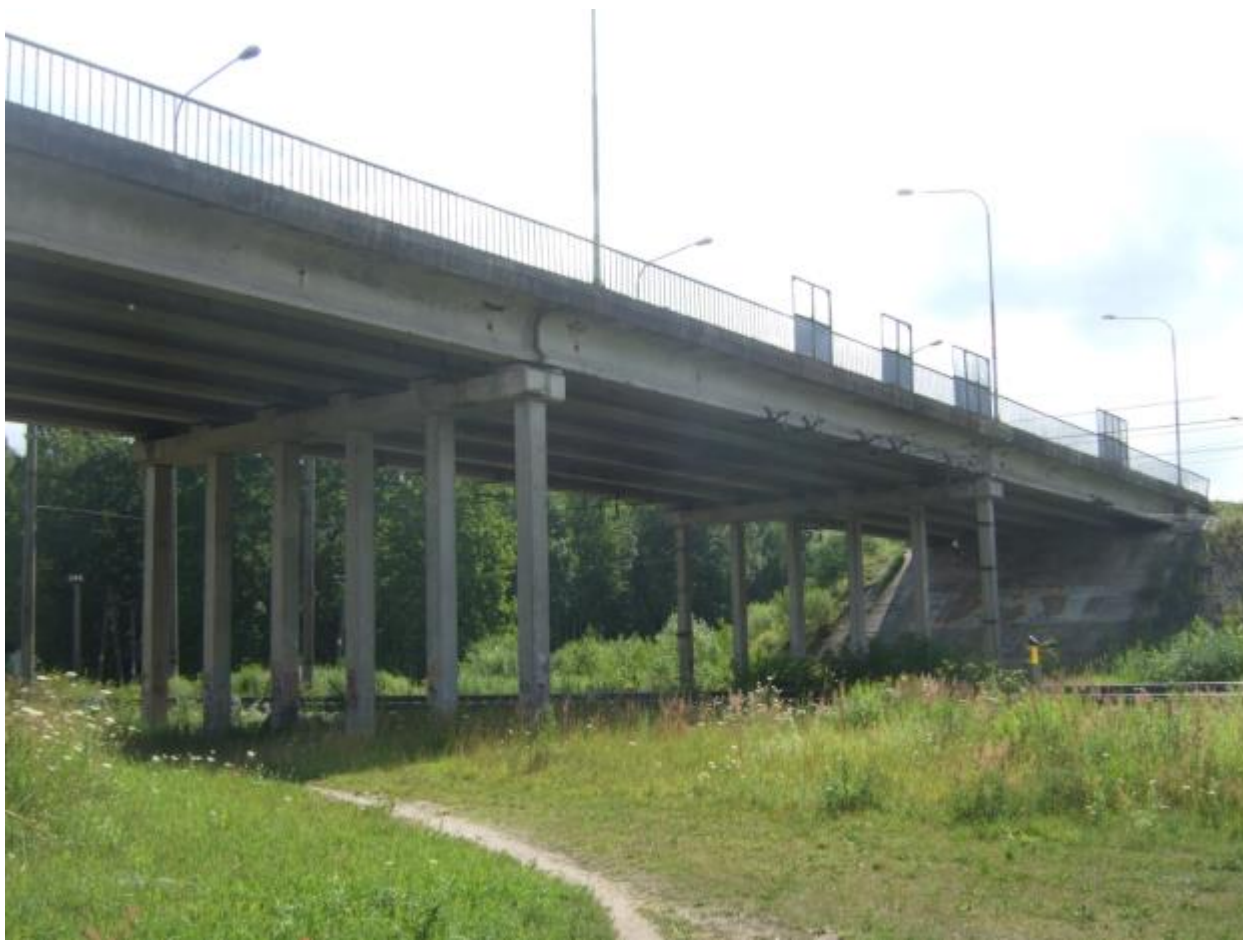
Att. 2 Ceļa pārvada kopskats

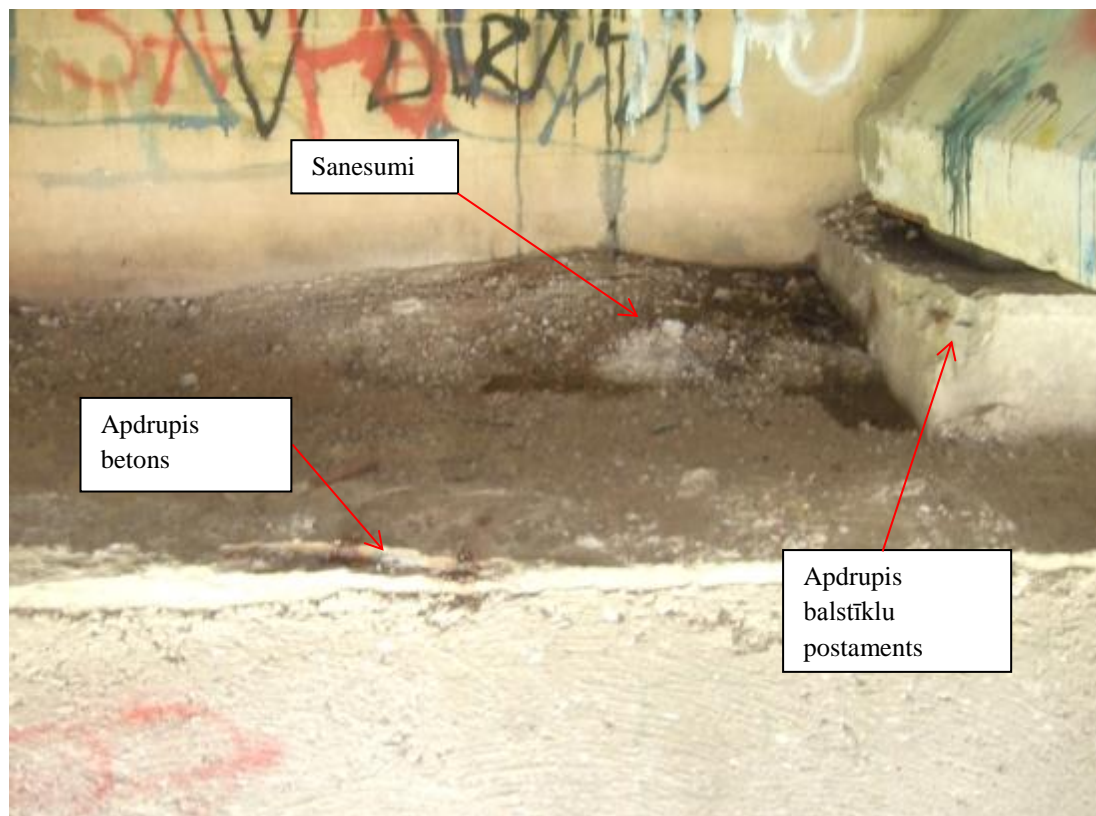
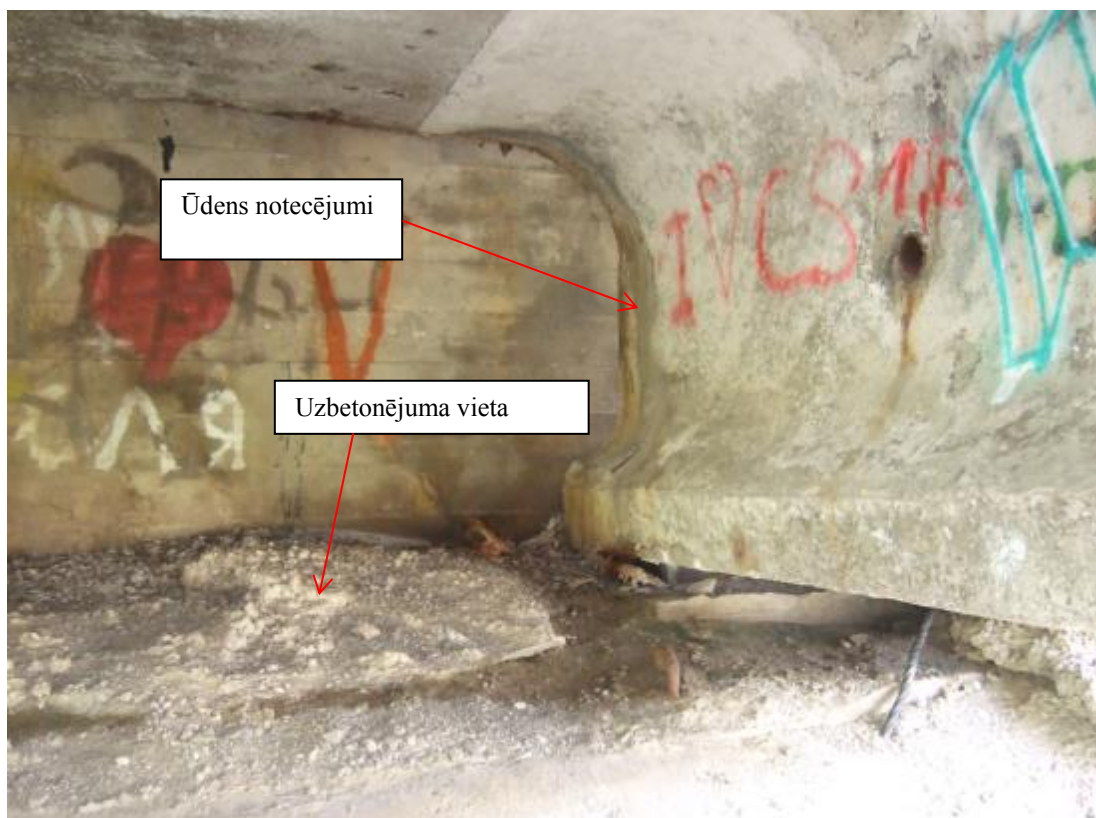
Gala balstu uzkalas ir netīras, apdrupušas, vietām ir atsegts stiegrojums, kas pakļauts korozijas ietekmei. Konstatēti sanesumi uz balstu uzkalām. Uz uzkalām ir novērots nekvalitatīvs uzbetonējums. Balstīklu postamentiem ir konstatēti izdrupumi, kā arī atsegts un korozijas procesiem pakļauts stiegrojums. Novērotas ūdens caursūkšanās vietas uz siju galiem, kas saistītas ar deformācijas šuvju ūdensnovades kompensatoru bojājumiem.

Att. 3 – Uzkalu bojājumi

Att. 4 – Uzkalu bojājumi

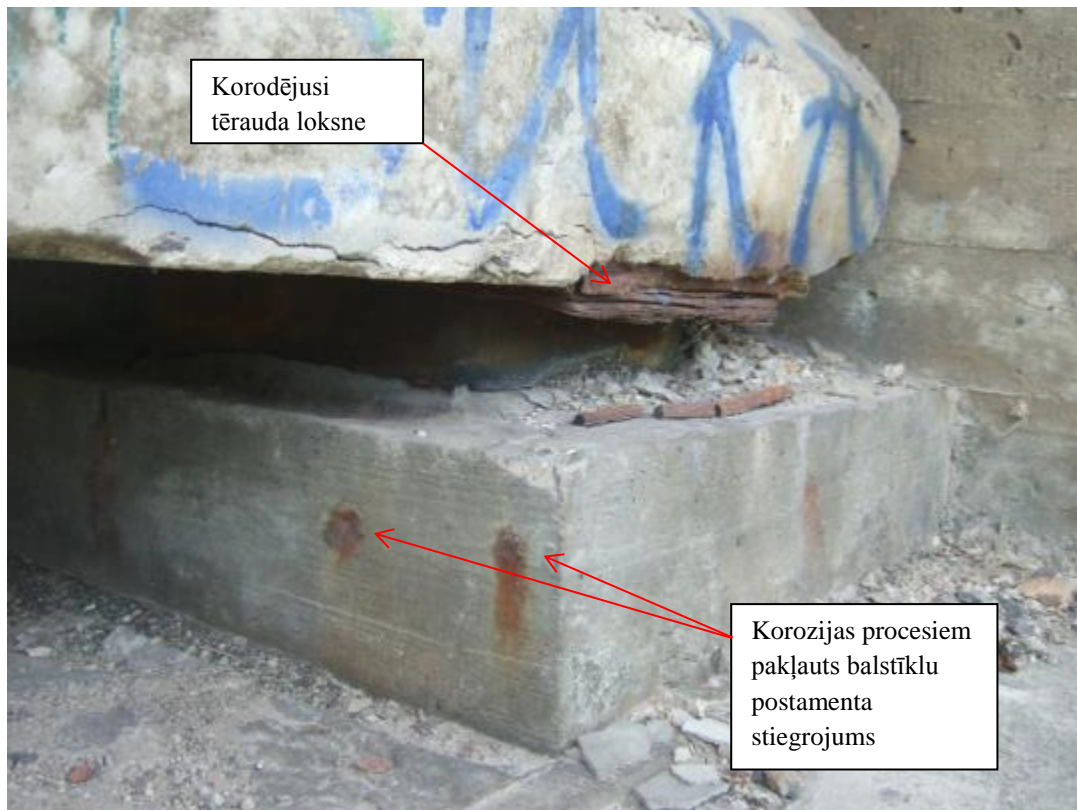
Pārvadam ir izmantotas tipveida balstīklas ПОЧП 30x40x7. Plaisas vai lielas deformācijas tām nav konstatētas. Virs balstīklām esošās tērauda loksnes ir stipri korodējušas.

Att. 5 – Balstīklu bojājumi

Paredzēts veikt balstīklu postamentu remontu. Tiks izbūvēta jauna brauktuve ar platumu 10 m un divpusēju šķērskritumu – 2.5%. Brauktuves malās tiks uzstādītas aizsargbarjeras ar noturēšanas līmeni H4b. Tiks izbūvētas dažāda platuma ietves – 3 m ietve gājējiem un riteņbraucējiem un 1.2 m plata gājēju ietve. Paredzēts uzstādīt jaunu apgaismojuma sistēmu un ūdens novades sistēmu.

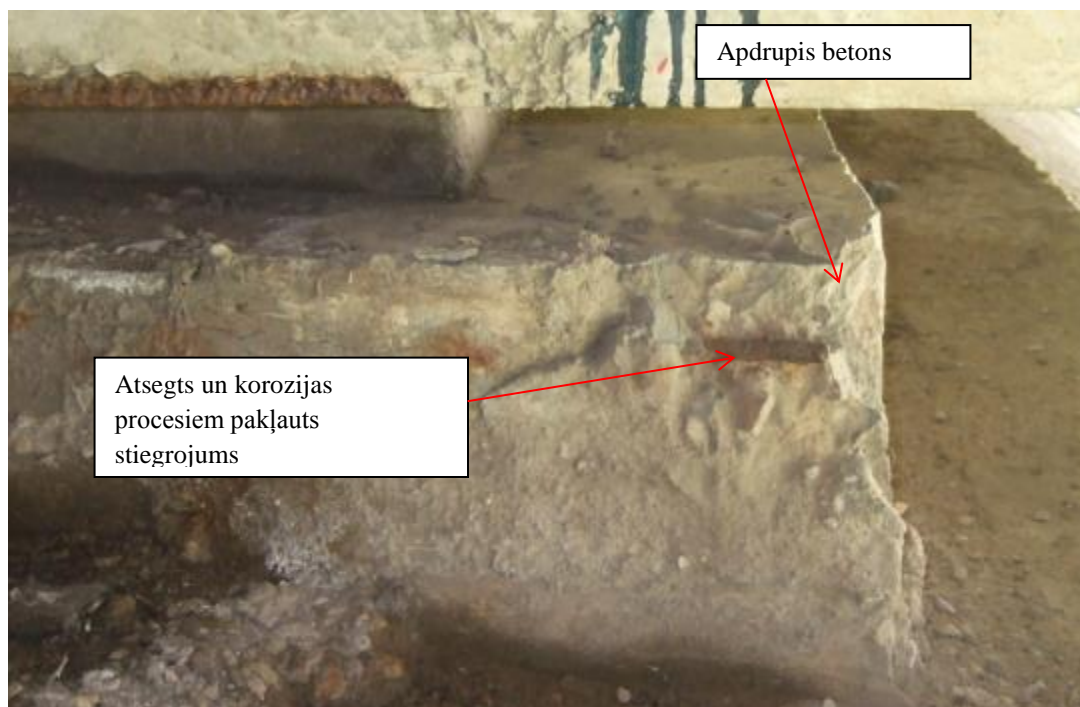
Att. 6 – Balstīklu postamenta bojājumi

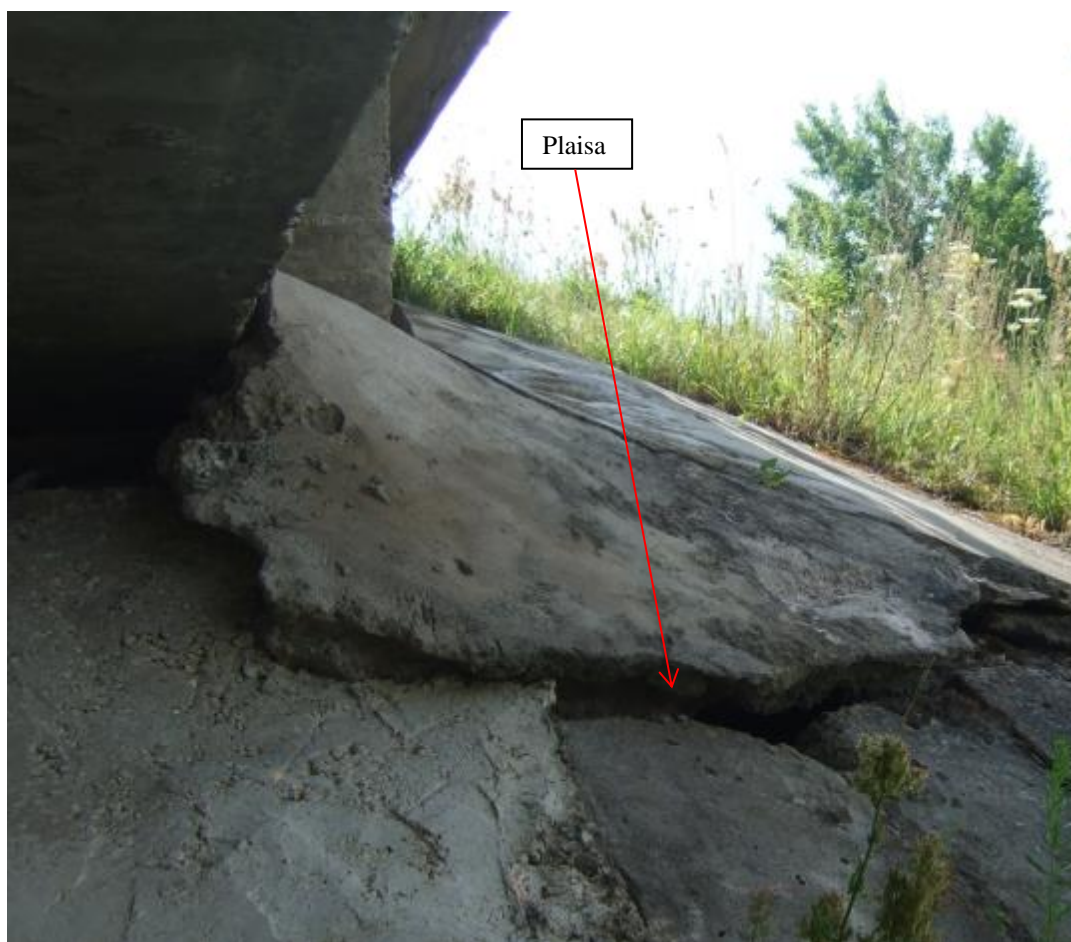
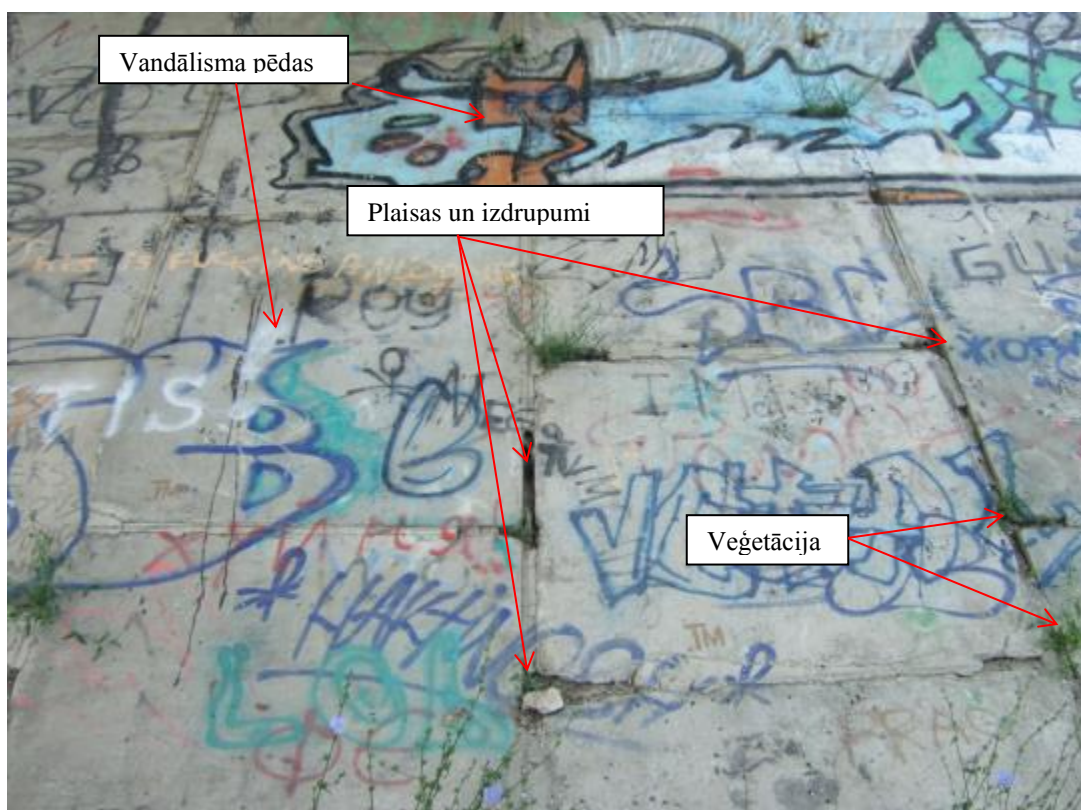
Pārveda konusu nostiprinājumi vietām ir aizauguši ar veģetāciju. Tiem ir konstatētas lielas plaisas, izdrupumi un izskalojumi. Pārveda gala balsti un konusu nostiprinājumi ir lielā apjomā pārklāti ar grafiti zīmējumiem.

Att. 7 – Konusu nostiprinājumu bojājumi

Att. 8 – Konusu nostiprinājumu bojājumi

Siju laidumu galos paredzēts atjaunot deformācijas šuves. Starpbalstus ir paredzēts apvienot apbetonējumā pa divi. Paredzēta jauna konusa nostiprinājuma izbūve. Pārvada konusi tiek veidoti slīpumā 1:1.5.

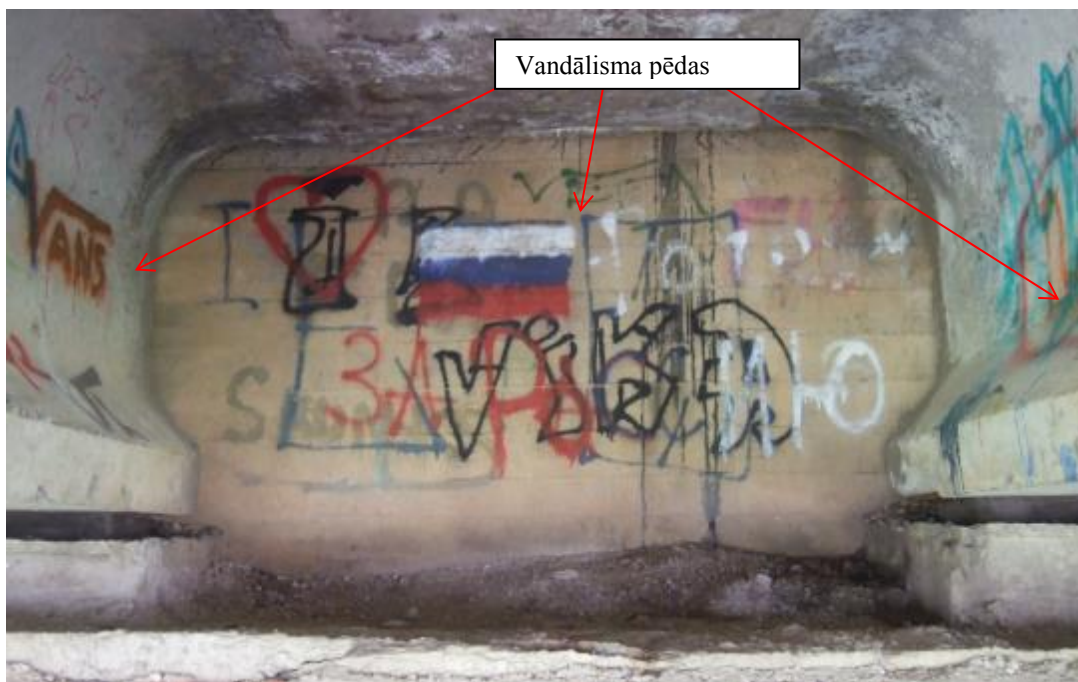
Att. 9 – Gala balstu bojājumi

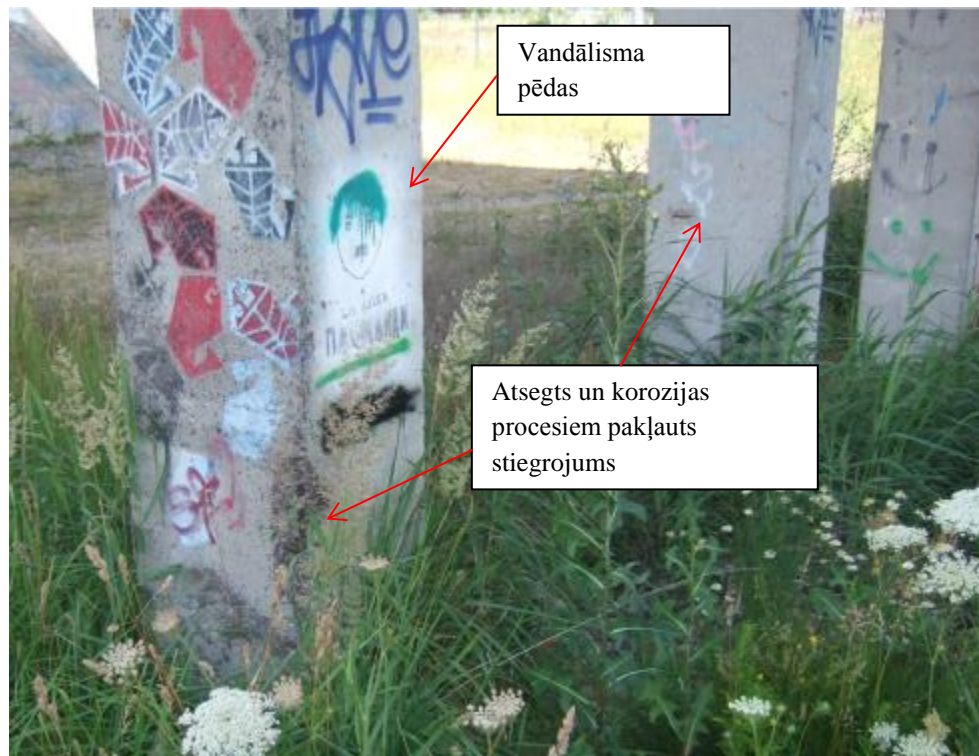
Starpbalstu statiem novērots nepietiekams betona aizsargslānis, kā dēļ ir radušies izdrupumi, kā arī atsegts un korozijas procesiem pakļauts stiegrojums. Statī ir pārklāti ar grafiti zīmējumiem.

Att. 10 – Starpbalstu bojājumi

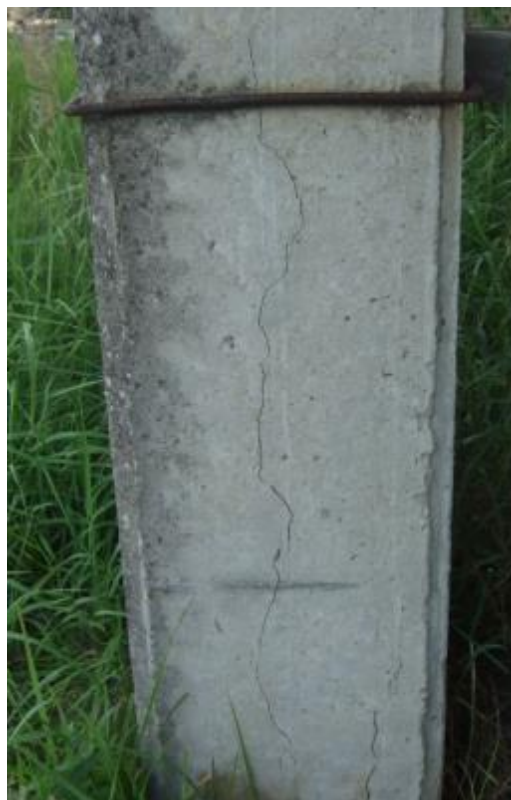
Att. 11 – Plaisas starpbalstā

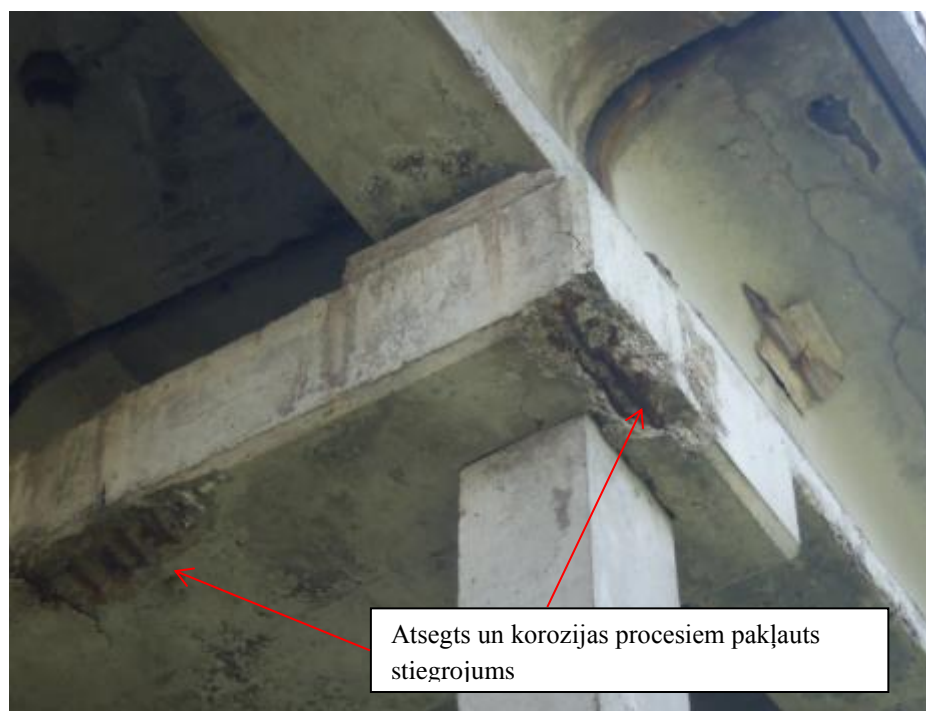
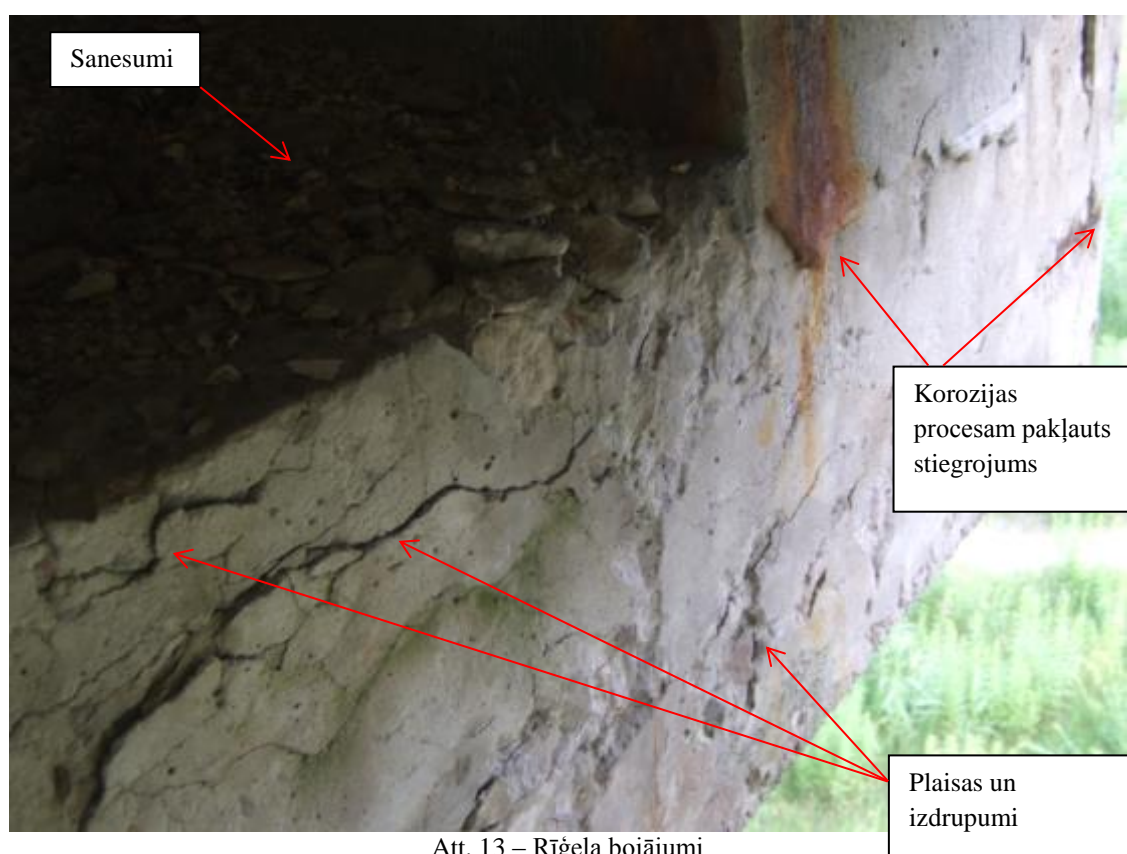
Rīģeļiem ir novēroti izdrupumi, atsegts stiegrojums un sanesumi, kā arī celtniecības atkritumi. Vietām balstīklu postamenti ir stipri bojāti – betons izdrupis, atsegts un korodējis stiegrojums un virs balstīklas esošās tērauda loksnes.

Att. 12 – Rīģeļa bojājumi

Att. 13 – Rīģeļa bojājumi

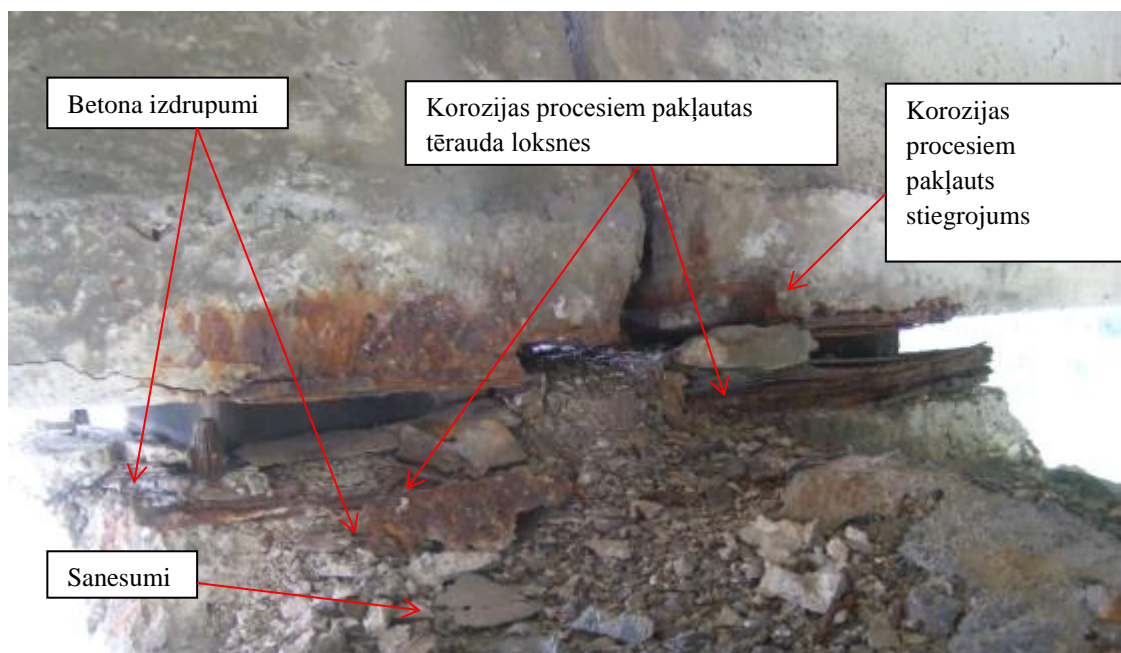
Att. 14 – Balstīklu postamentu bojājumi

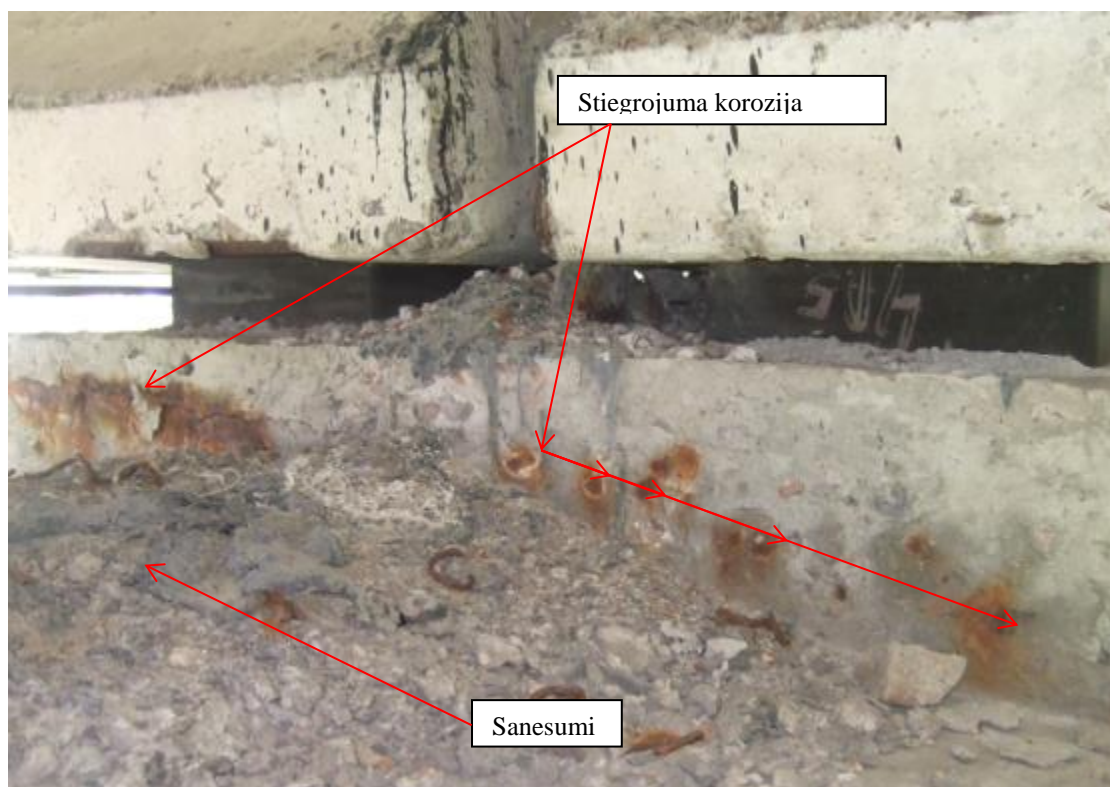
Att. 15 – Rīģeļa un balstīklu postamentu bojājumi

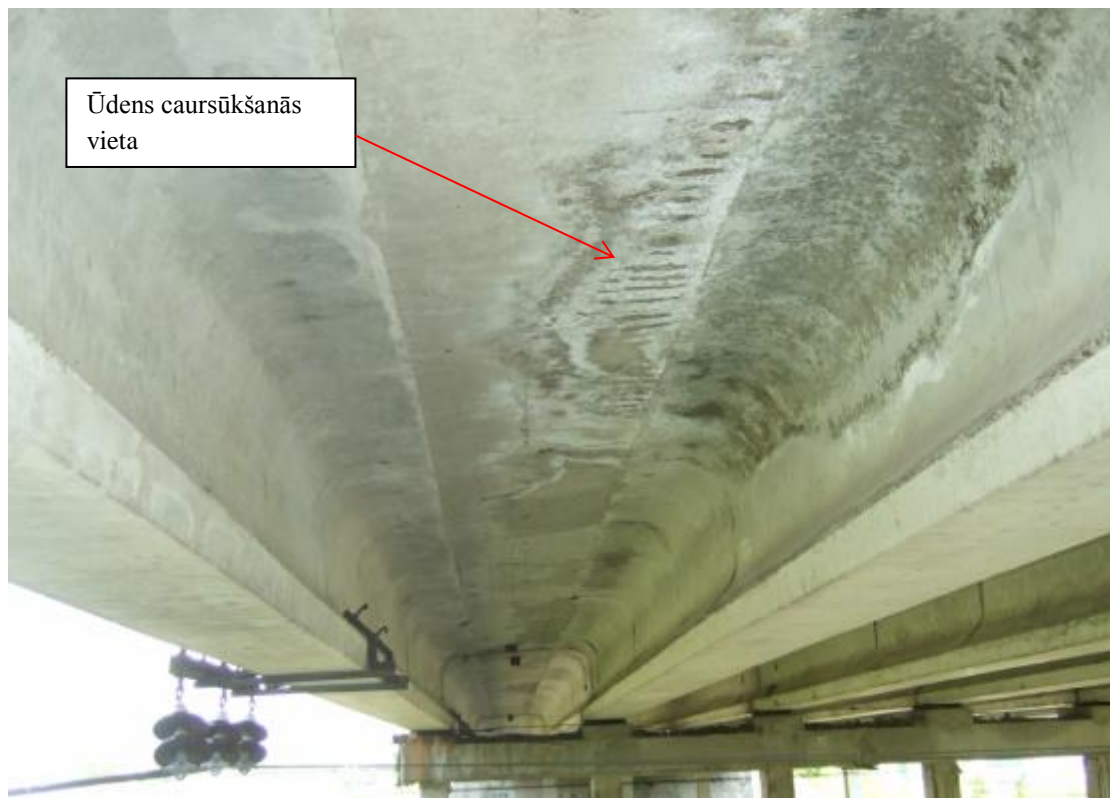
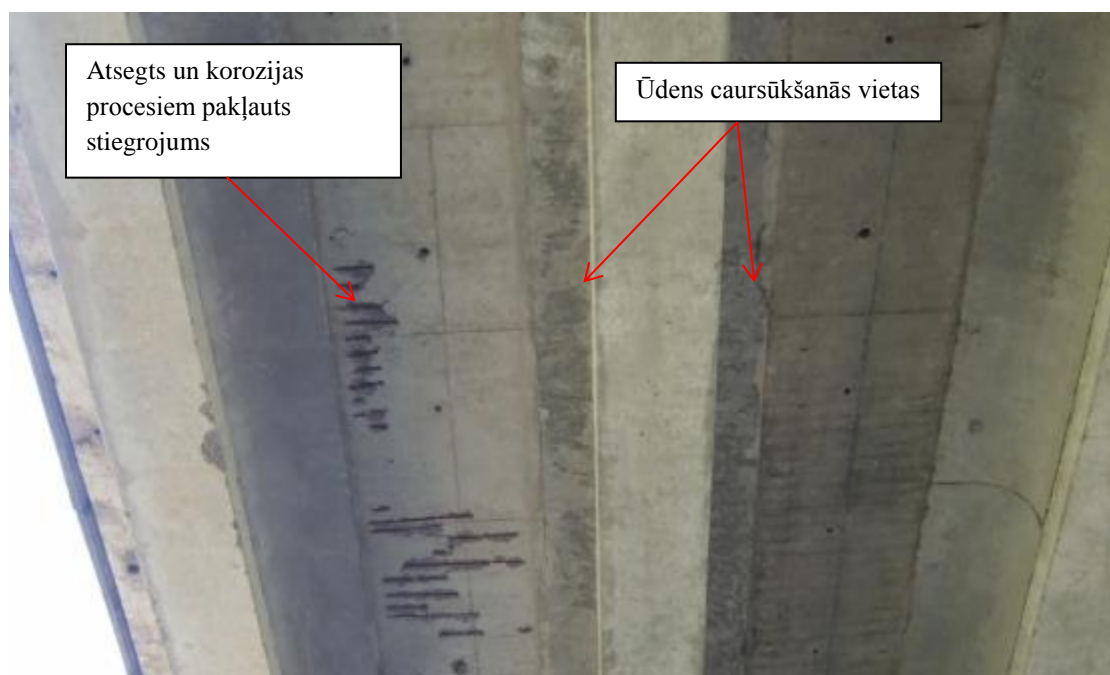
Laiduma konstrukcijai ir novērota ūdens caursūkšanās, kā arī nepietiekams betona aizsargslānis, kā dēļ stiegrojums vietām ir atsedzies un pakļauts korozijas procesiem. Pie gala

Att. 16 – Laiduma bojājumi

Att. 17 – Laiduma bojājumi

Pārvada atjaunošanā paredzēts veikt tērauda margu, dzelzceļa aizsargvairogu un laternu demontāžu. Brauktuves sega un ietves tiks pilnībā demontētas. Laiduma konstrukcijai paredzēts veikt attīrīšanu un lokālo defektu remontu izmantojot remontjāvas.

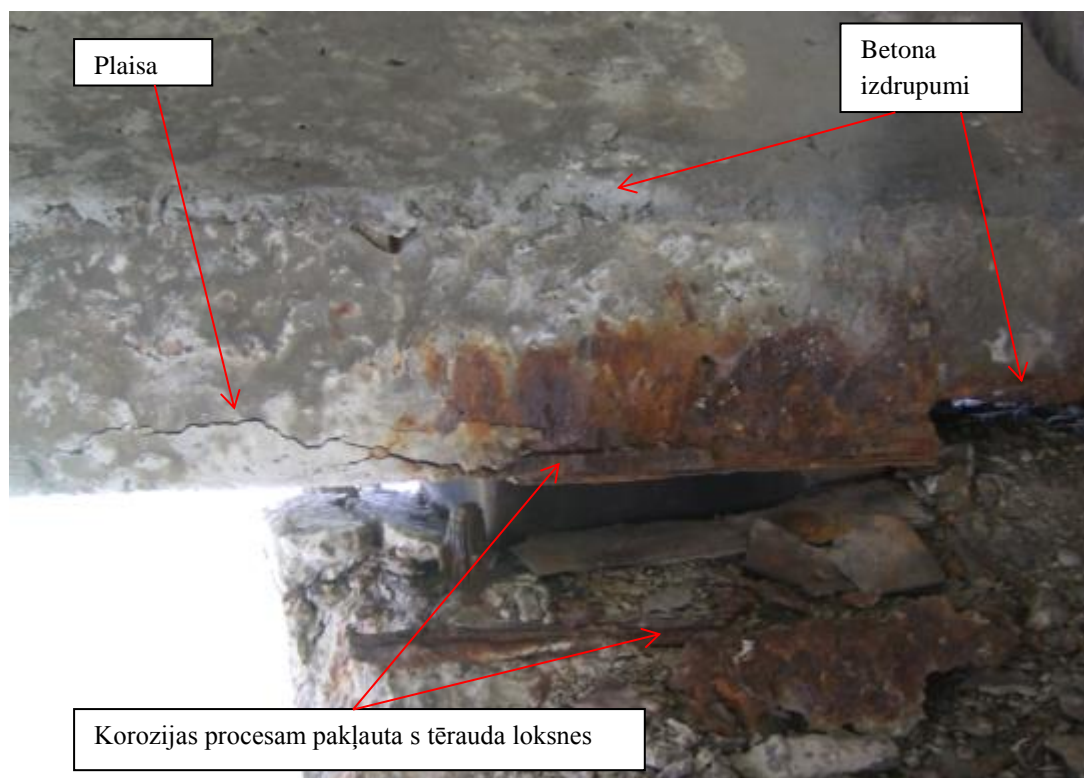
Att. 18 – Siju bojājumi

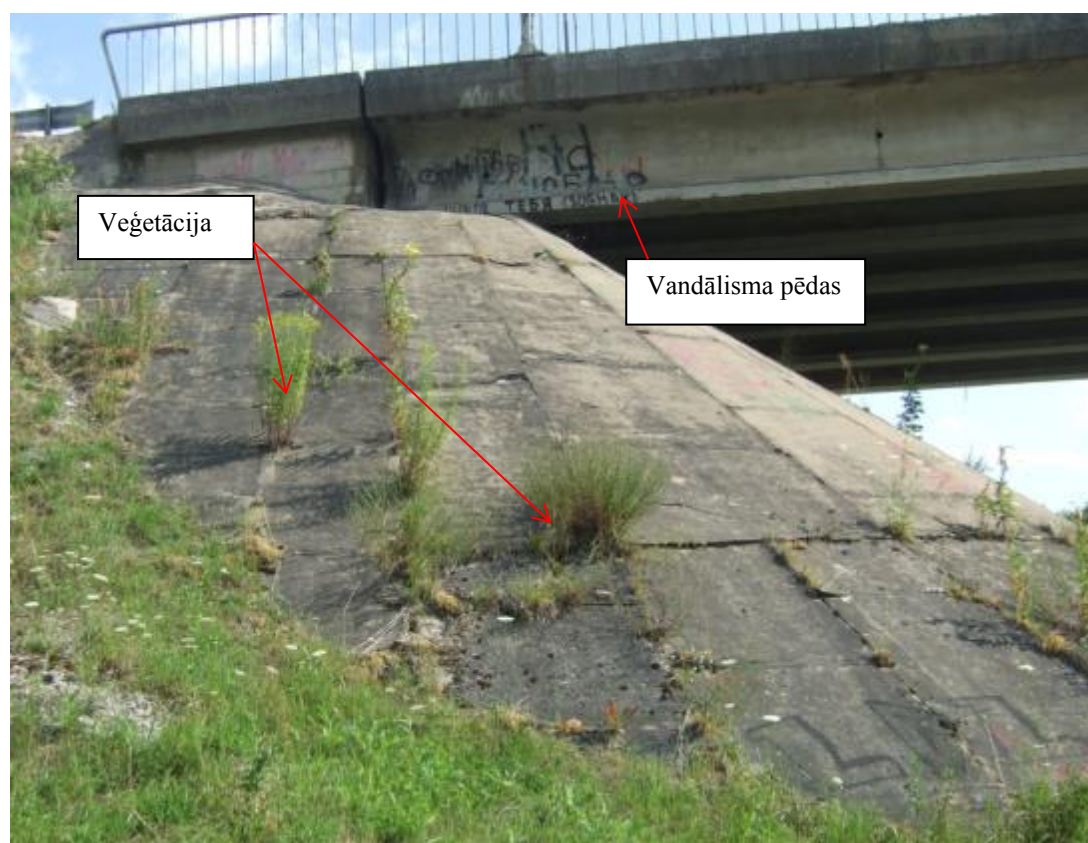
Att. 19 – Bojājumi pie gala balsta

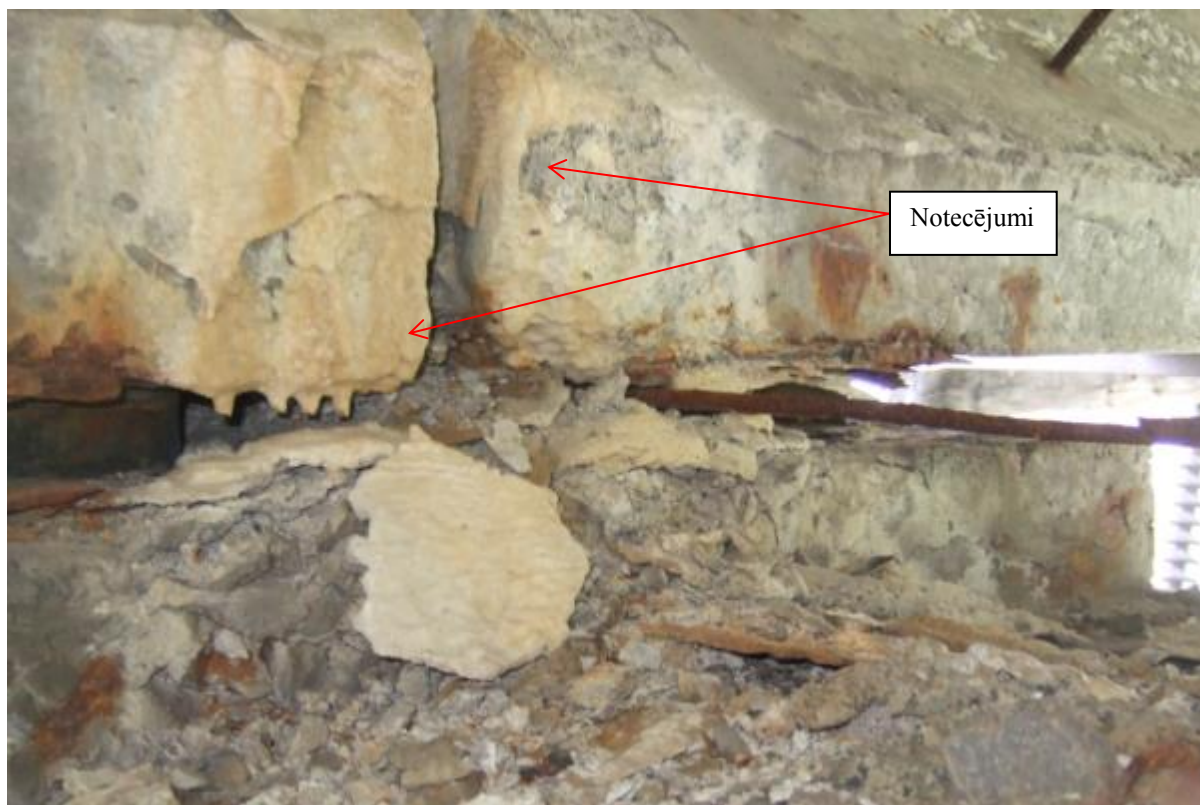
balstiem sijas ir pārklātas ar grafiti zīmējumiem. Vietām ir novērojami betona izdrupumi un plaisas. Siju galos ir novērojami cauri deformācijas šuvēm tekošā ūdens ietekmē radušies bojājumi.

Att. 20 – Notecējumi uz siju galiem

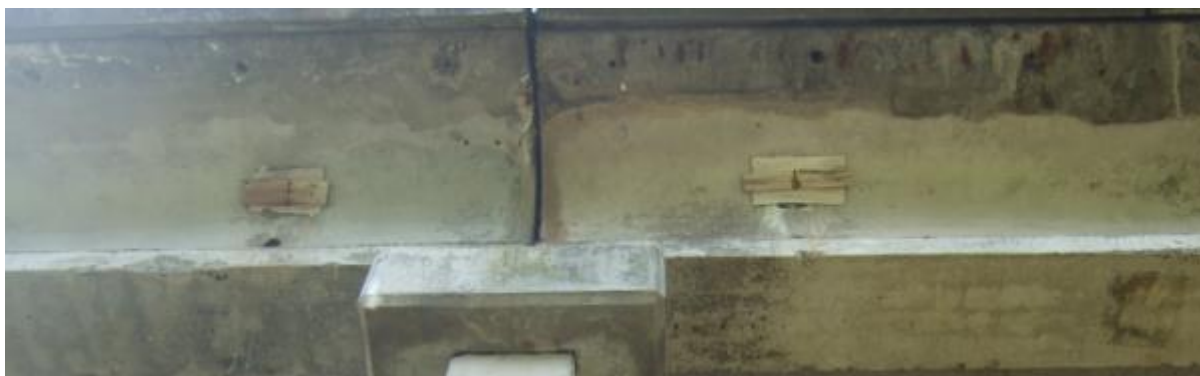
Att. 21 – Montāžas lūkas aizsegtas ar koka dēļiem

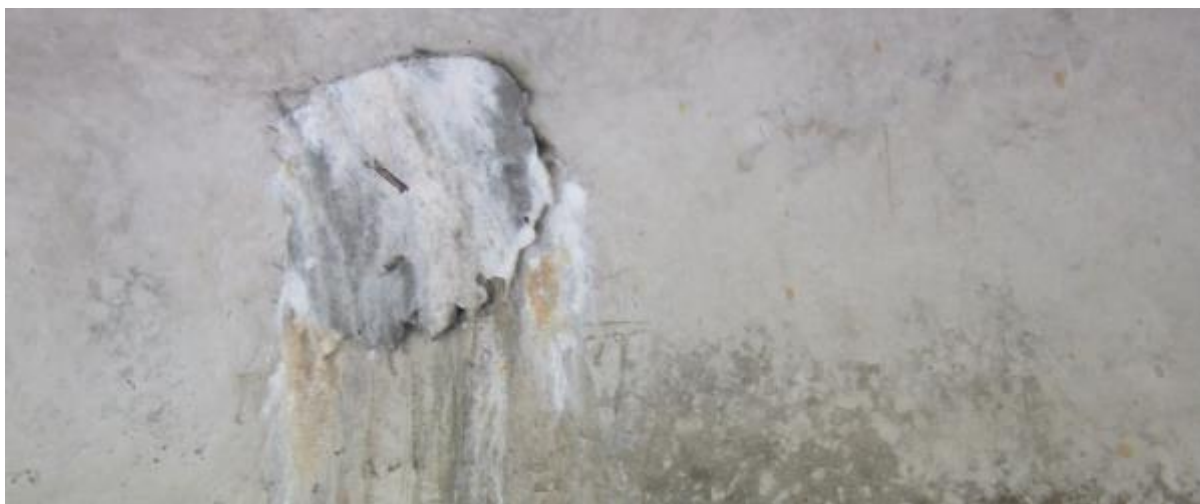
Montāžas lūku atrašanās vietās ir novērojama ķīmiskā izskalošanās, kas liecina par nevērīgu betonēšanu un bojātu hidroizolāciju šajās vietās. Vietām montāžas lūkas ir aizsegtas ar koka dēļiem.

Att. 22 – Ķīmiskā izskalošanās montāžas lūkas apkaimē

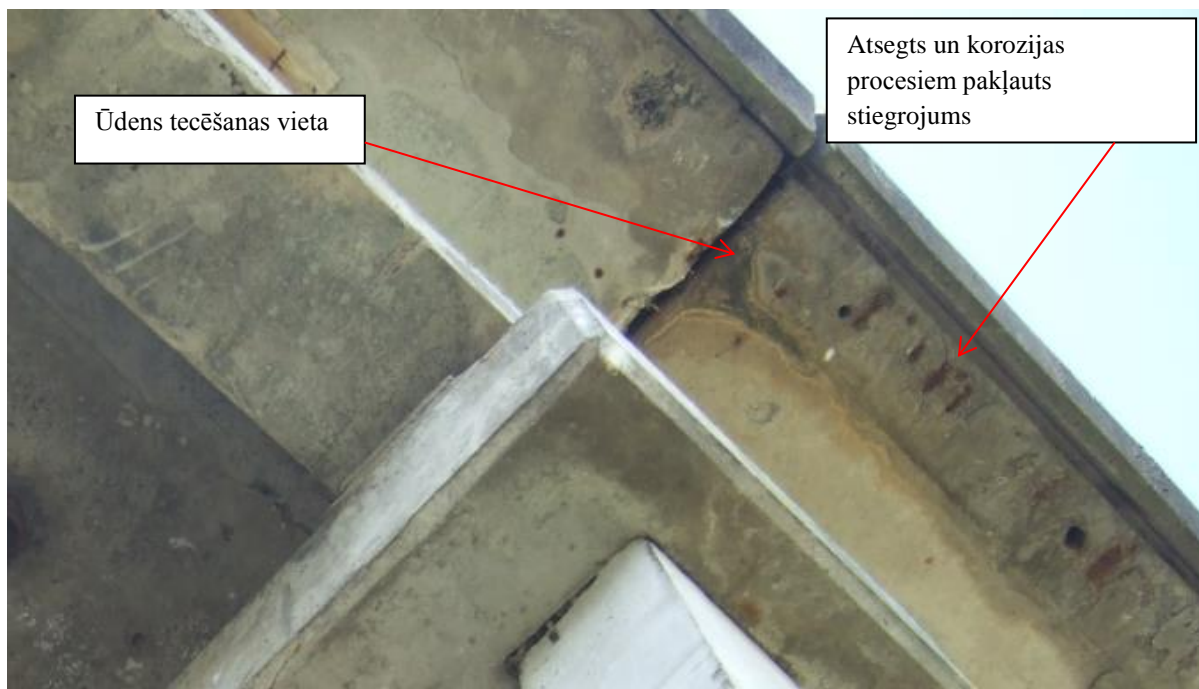
Uz malējām sijām ir manāmas ūdens tecēšanas pēdas, kas liecina, ka ūdens no hidroizolācijas tek starp malējām sijām un fasādes blokiem.

Att. 23 – Ūdens tecēšanas vietas uz malējām sijām

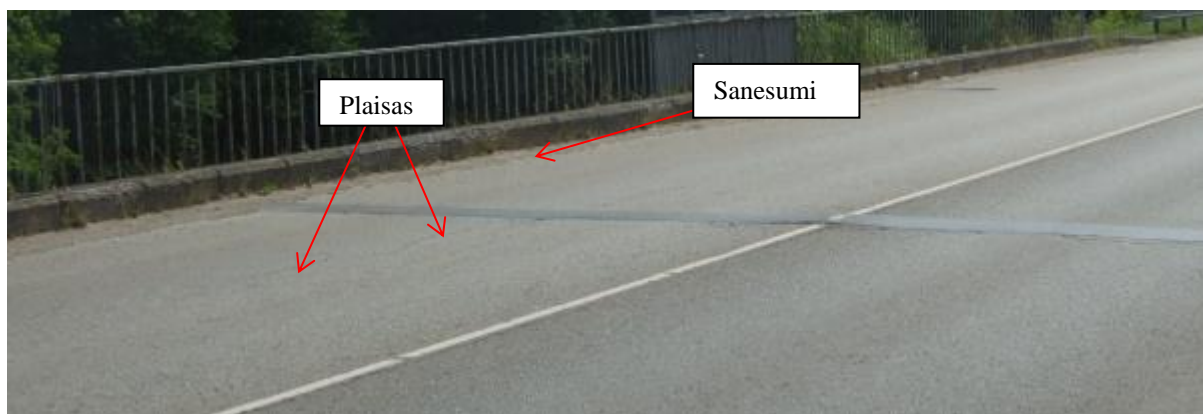
Pārvada asfaltbetona segums ir nolietojies. Uz tā ir novērojamas plaisas. Plaisas ir redzamas arī pie deformācijas šuvēm, kas liecina par ūdens novades problēmām. Brauktuves malās konstatēti sanesumi.

Att. 24 – Brauktuves bojājumi

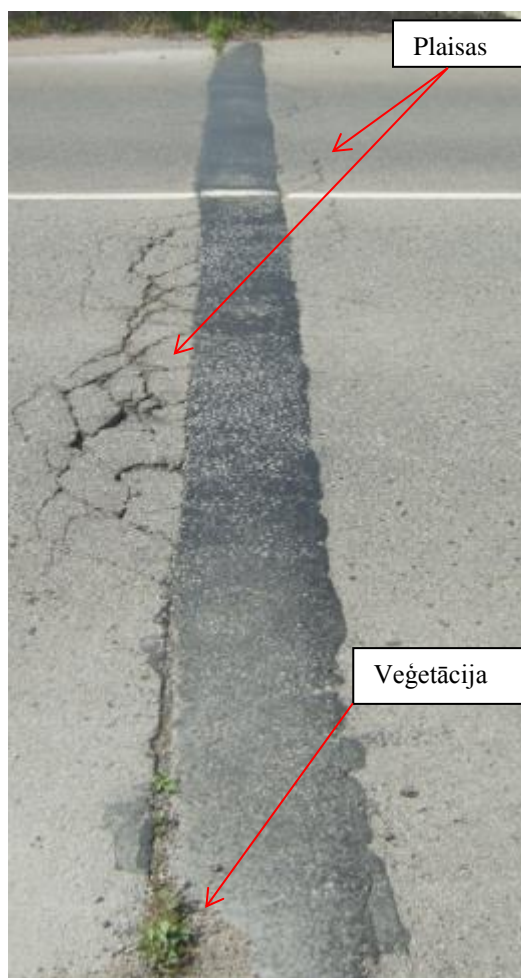
Att. 25 – Deformācijas šuves bojājumi

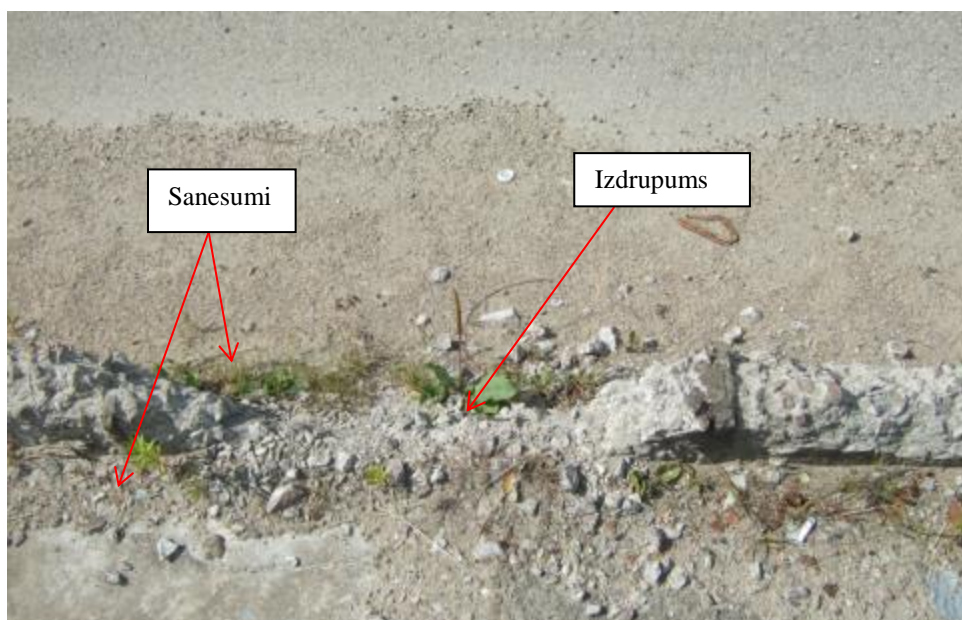
Bortakmeņi ir bojāti. Tiem ir raksturīgi izdrupumi.

Att. 26 – Bortakmeņu bojājumi

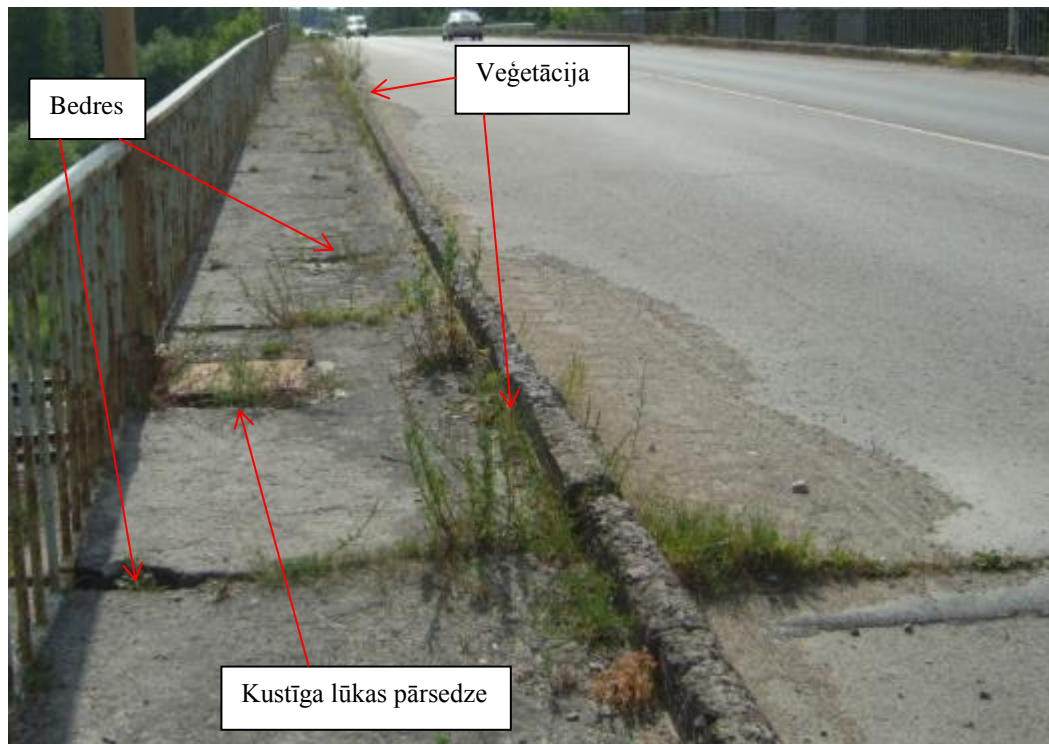
Ietves konstrukcijas segums ir nolietojies. Ir novērotas plaisas un bedres. Lūku pārsedzes ir kustīgas, vietām pirms tām ir izveidojušās lielas bedres. Pieeju pandusu bloki ir nosēdušies un sabrukuši. Uz ietves novērojama veģetācija.

Att. 27 – Ietves bojājumi

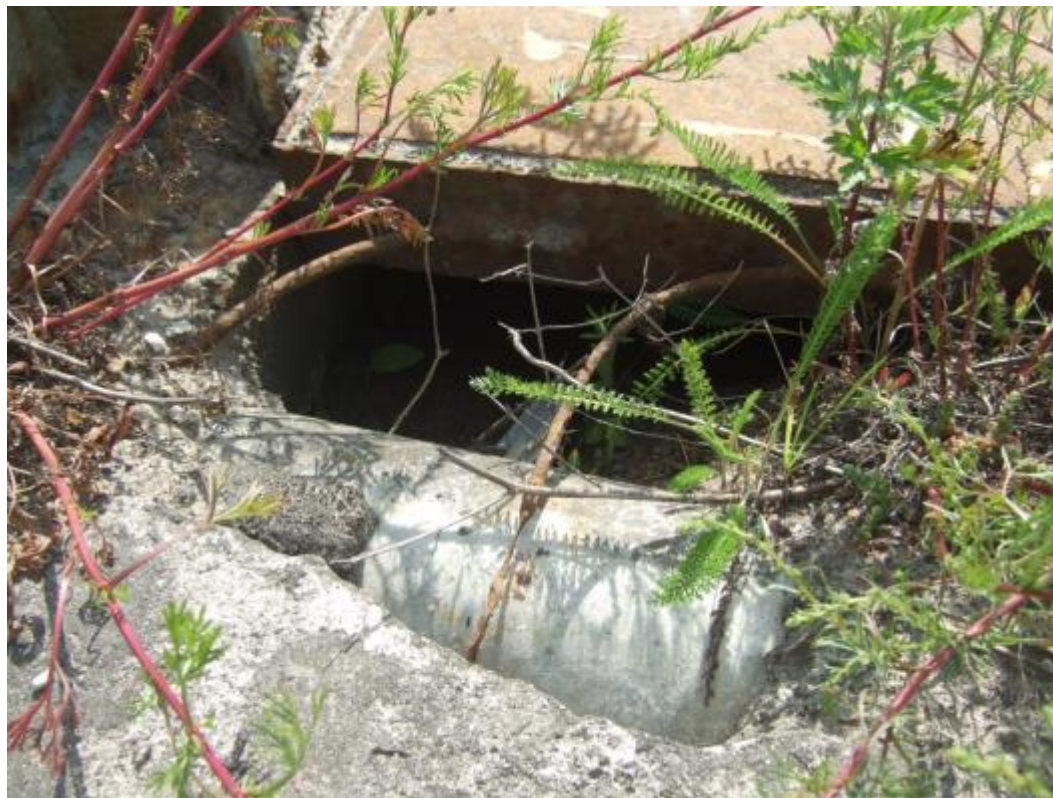
Att. 28 – Bedre pirms lūkas

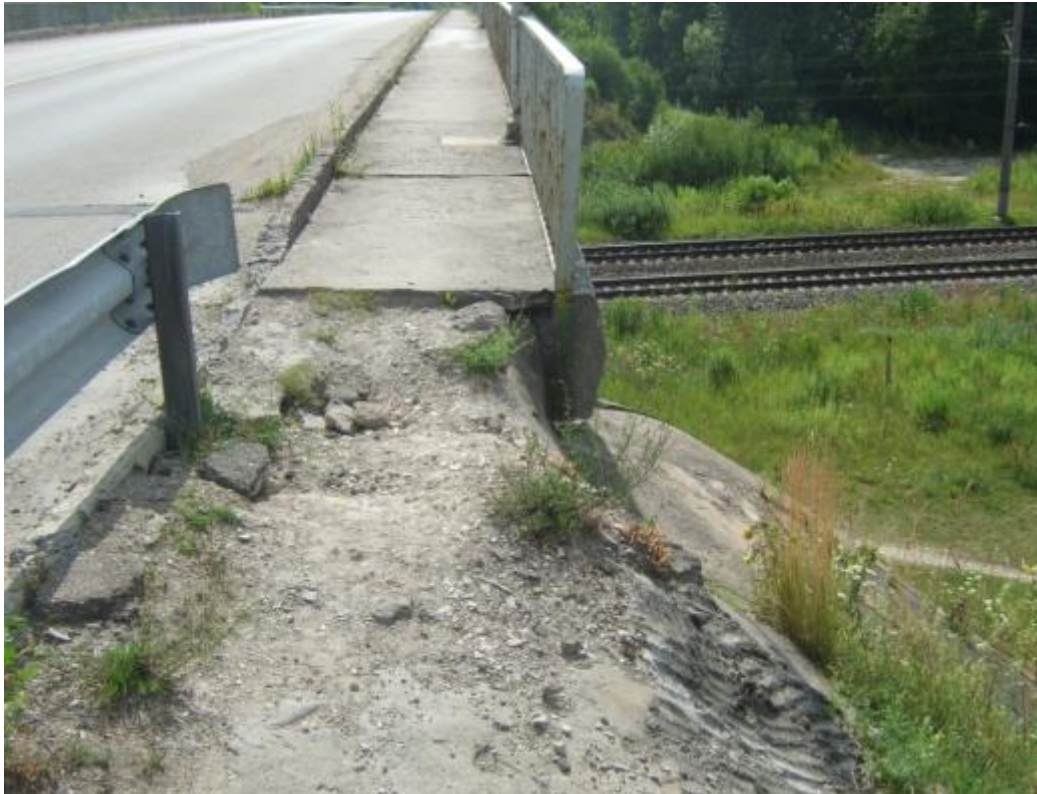
Att. 29 – Bojāts pandusa bloks
