A. Vispārējās ziņas

Ceļa pārvads pār dzelzceļa līniju Rīga-Jelgava atrodas Jelgavas pilsētas ziemeļaustrumu daļā. Tas ietilpst Loka maģistrāles sastāvā.

Tehniskās apsekošanas mērķis bija veikt esošo konstrukciju izpēti, lai iegūtos datus varētu izmantot tehniskā būvprojekta izstrādei.

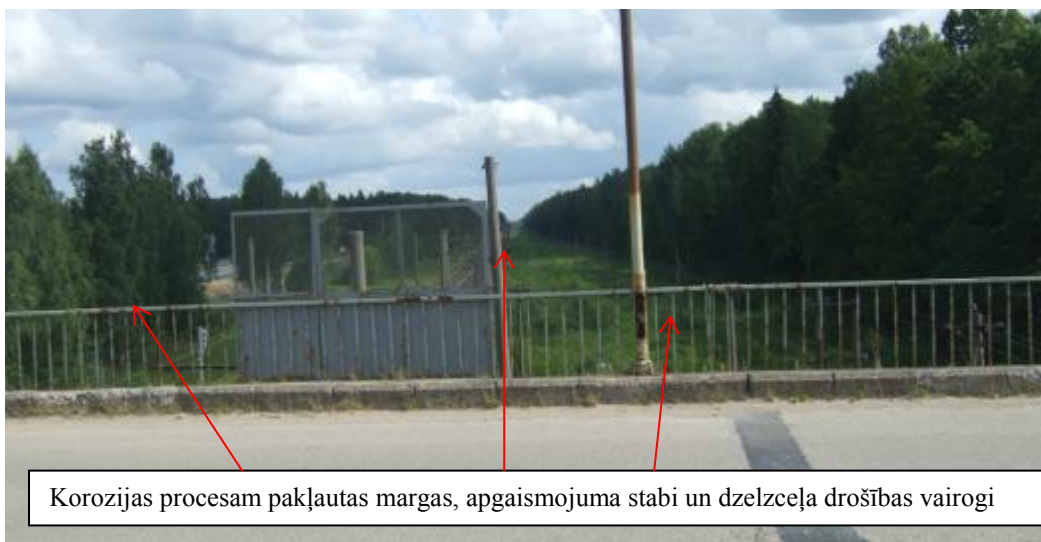
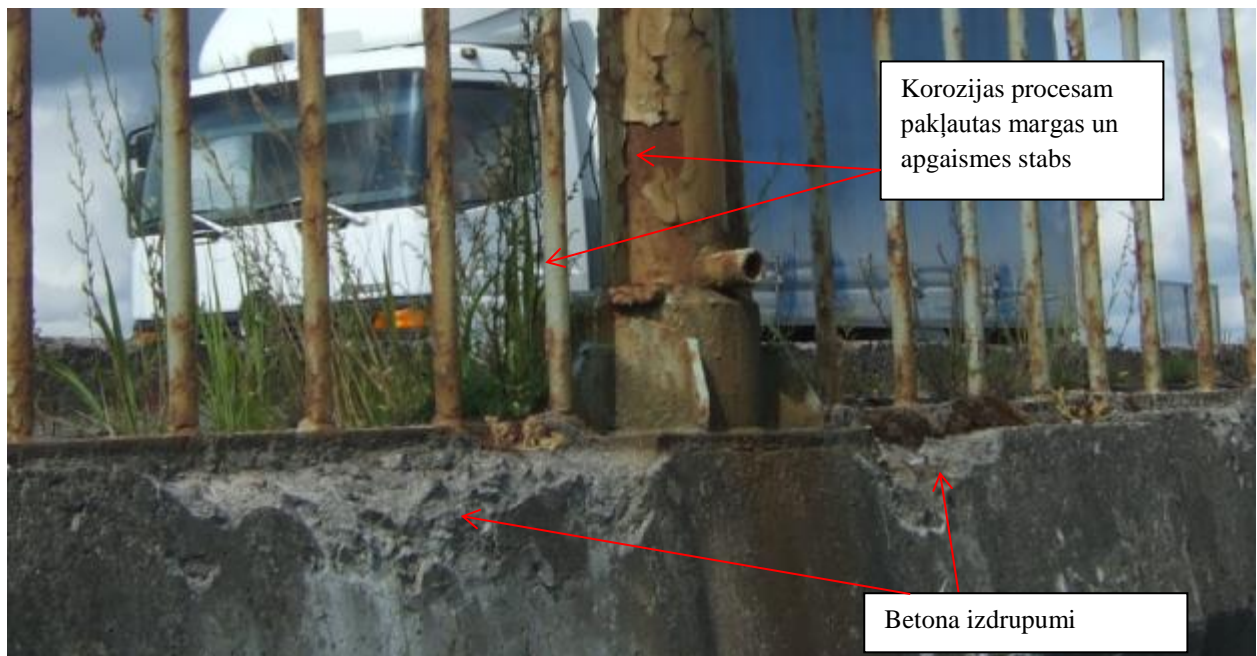
Pārveda aprīkojums sastāv no margām, laternām un dzelzceļa aizsargvairogiem. Margām konstatēts bojāts krāsojums, kā dēļ konstrukcija ir sākusi korodēt. Apgaismes stabi ir korodējuši, elektrosistēma izdemolēta. Dzelzceļa aizsargvairogiem konstatēti krāsojuma bojājumi un korozijas pēdas.

Att. 30 – Pārveda aprīkojuma bojājumi

Att. 34 – Pārveda aprīkojuma bojājumi

Pārvada atjaunošanā paredzēts veikt tērauda margu, dzelzceļa aizsargvairogu un laternu demontāžu. Brauktuves sega un ietves tiks pilnībā demontētas. Laiduma konstrukcijai paredzēts veikt attīrīšanu un lokālo defektu remontu izmantojot remontjāvas.

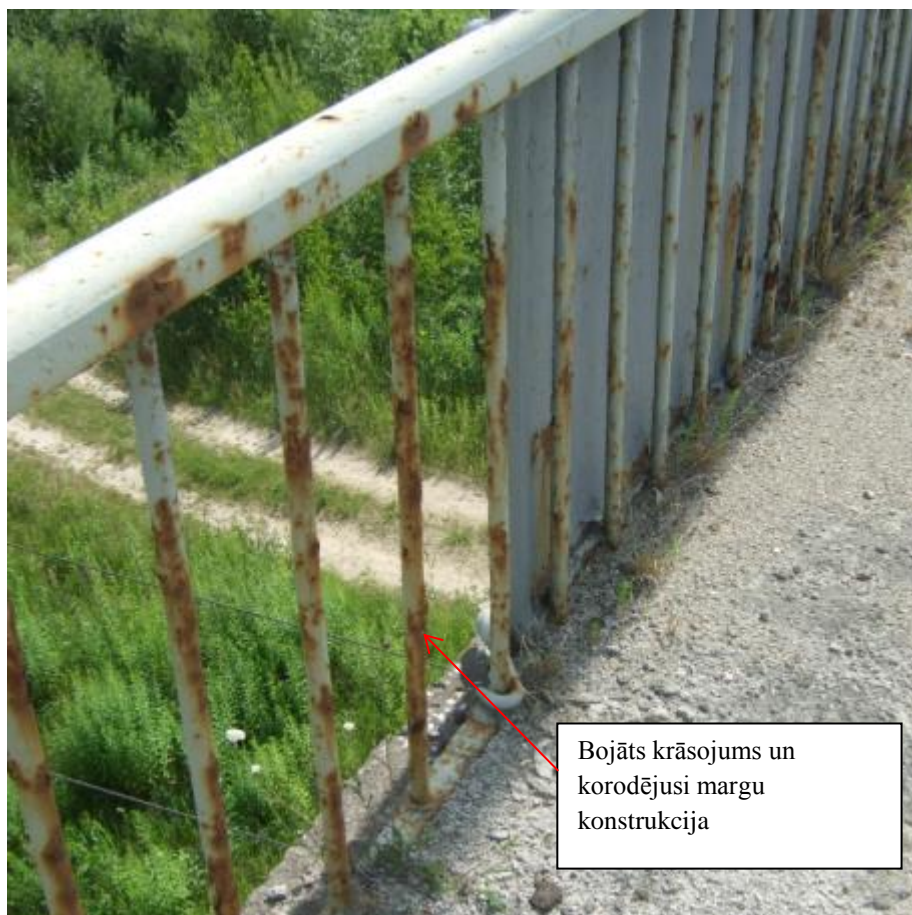
Att. 31 – Margu bojājumi

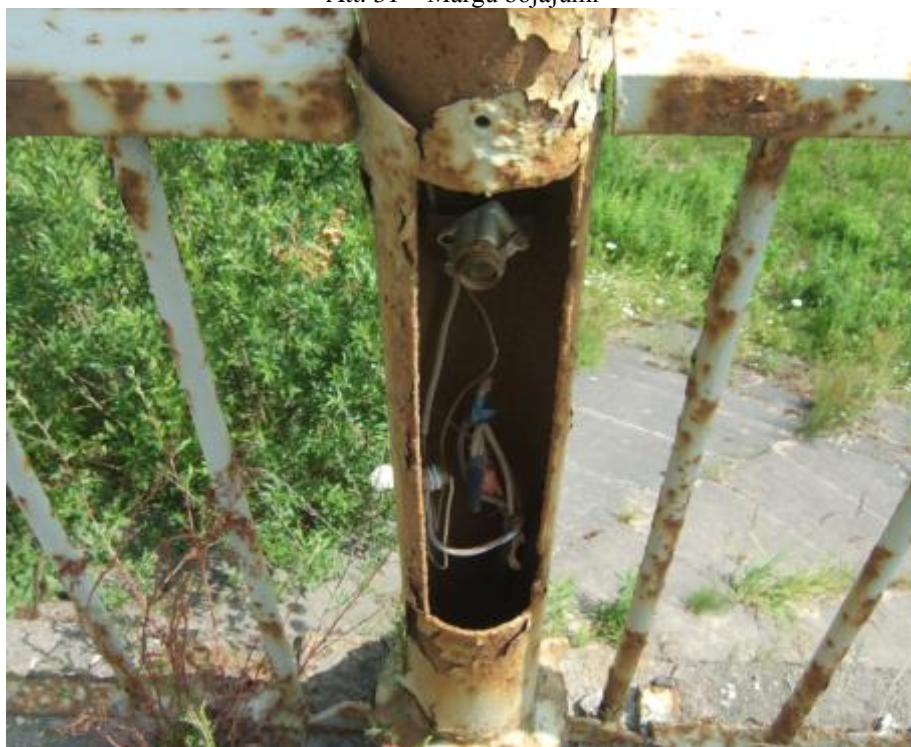
Att. 32 – Izdemolēta apgaismojuma sistēma

Paredzēts veikt balstīklu postamentu remontu. Tiks izbūvēta jauna brauktuve ar platumu 10 m un divpusēju šķērskritumu – 2.5%. Brauktuves malās tiks uzstādītas aizsargbarjeras ar noturēšanas līmeni H4b. Tiks izbūvētas dažāda platuma ietves – 3 m ietve gājējiem un riteņbraucējiem un 1.2 m plata gājēju ietve. Paredzēts uzstādīt jaunu apgaismojuma sistēmu un ūdens novades sistēmu.

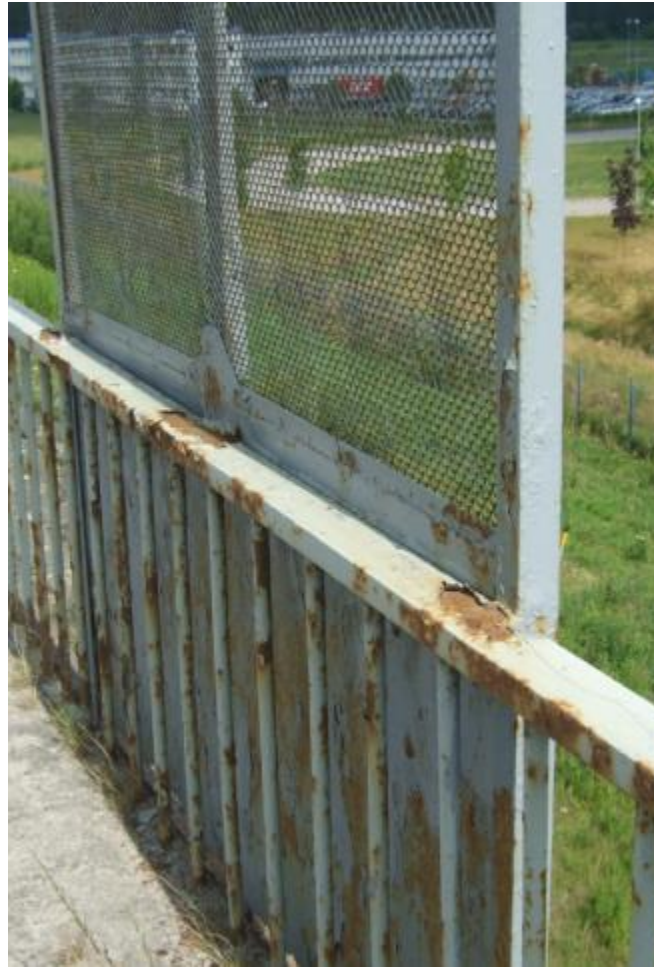
Att. 33 – Korodējis dzelzceļa aizsargvairogs

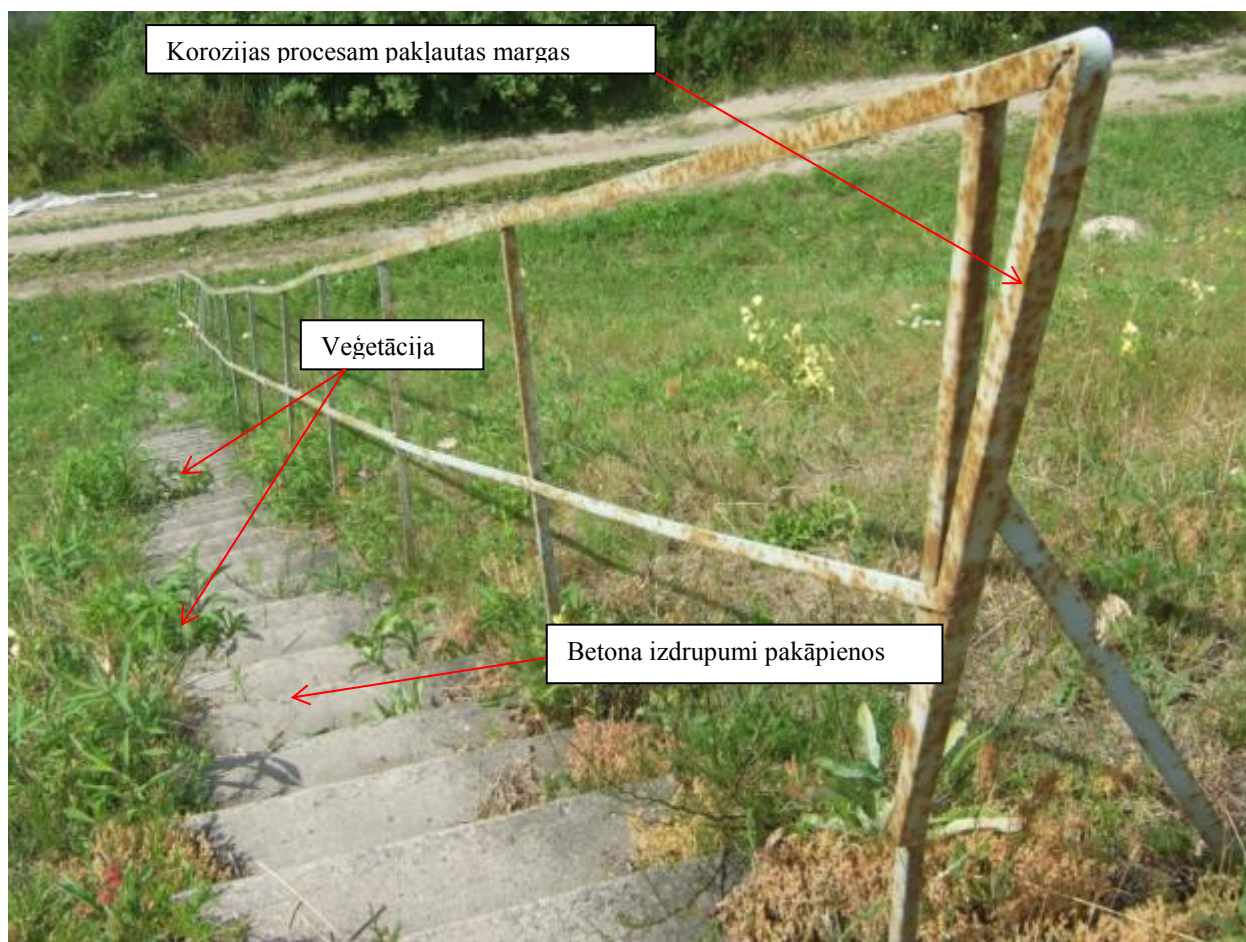
Pārveda kāpnēm konstatēta veģetācija, betona izdrupumi pakāpienos un korozijas procesam pakļautas margas.

Att. 35 – Kāpņu bojājumi
