TEHNISKĀS APSEKOŠANAS ATZINUMS

JELGAVAS AMATU VIDUSSKOLAS ĒKAS PĀRBŪVE

Akadēmijas iela 25, Jelgava

Jelgavas pilsētas dome

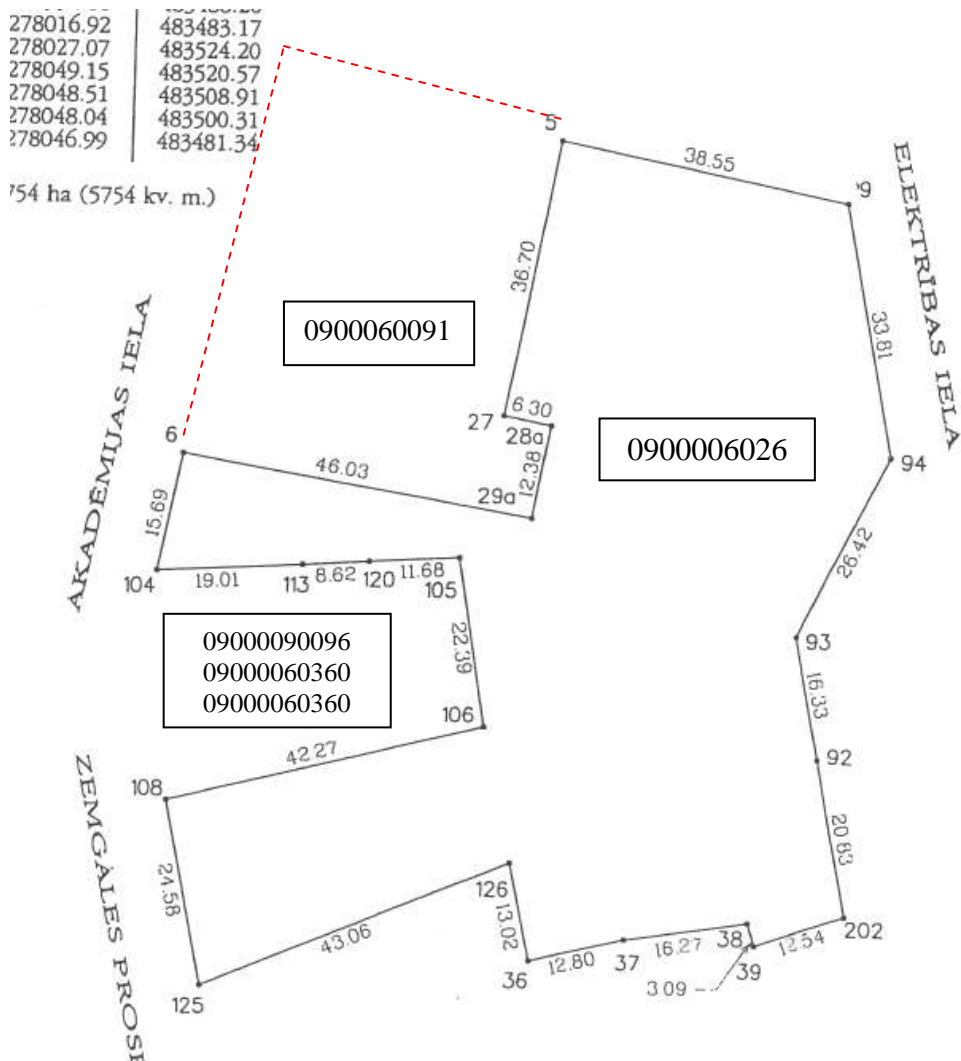
2.2.4.	Privāti zemes gabali (kadastra Nr. 09000090096; Nr. 09000060363 un Nr. 09000060360) sadala pieeju ielai (Akadēmijas iela un Zemgales prospekts) divās daļās -2.attēls

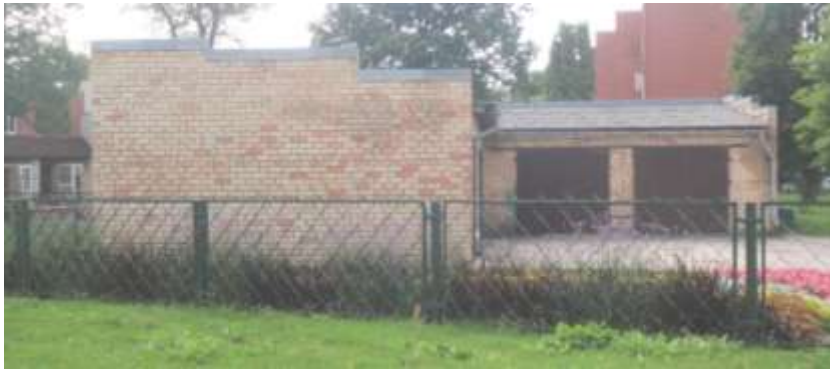
5.attēls		6.attēls

4. attēls.	
3.2.	Bērnu rotaļlaukumi, atpūtas laukumi un sporta laukumi:	Nav.
3.3.	Apstādījumi un mazās arhitektūras formas:	Kopti zālāji, puķu dobes, košumkrūmi (4., 5.attēls) un atsevišķi koki, to starp viens īpaši aizsargājams,
3.4.	Nožogojumi un atbalst-sienas <i>(Veids, materiāls, apdare)</i>	Dekoratīvs metāla žogs gar Akadēmijas ielu, pa robežu ar zemes gabalu Akadēmijas ielā 23 (kadastrs 0900 006 0009) un turpinās skolas teritorijā (pa iepriekšējo zemes gabala robežu) - apmierinošā stāvoklī (6.attēls);
Stieplu pinuma žogs pa robežu ar zemes gabalu Zemgales prospektā 1 (kadastrs 0900 006 0096) un turpinās skolas teritorijā (pa iepriekšējo zemes gabala robežu) - neapmierinošā stāvoklī (5.attēls);

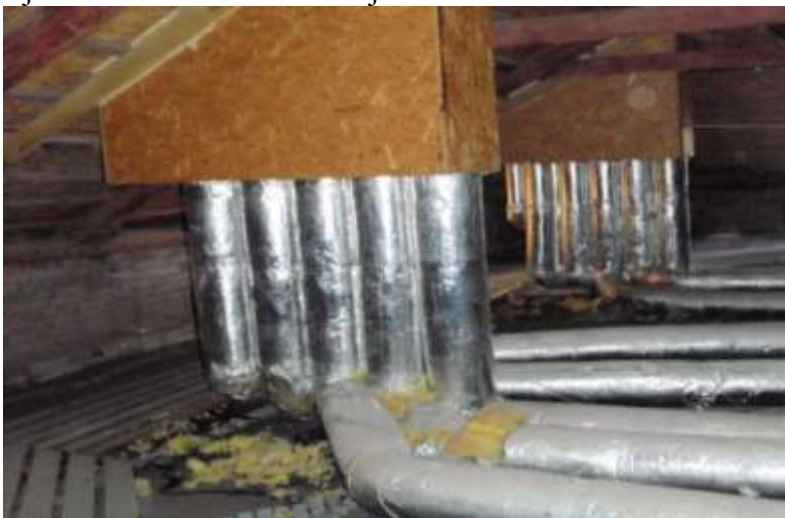
5.5.3.	<p>siltumizolācija: 2012.gadā pabeigtajā Jelgavas Amatu vidusskolas ēkas Akadēmijas ielā 25 energoefektivitātes paaugstināšanas projektā (Nr.10-036; 2010.gads) paredzēta siltumizolācija:</p> <ul style="list-style-type: none"> ○ ārsienas: 100mm bieza akmens vate ($\lambda \leq 0,037 \text{ W/m}^0\text{K}$) – apmierinošā stāvoklī; ○ cokolam: 50mm biezs mitrumizturīgs putupolistirols ($\lambda \leq 0,037 \text{ W/m}^0\text{K}$) – apmierinošā stāvoklī; ○ bēniņu pārsegums: 200 mm bieza akmens vate ($\lambda \leq 0,037 \text{ W/m}^0\text{K}$). – neapmierinošā stāvoklī; <p>Zem ventilācijas šahtām uz siltumizolācijas redzamas mitruma iedarbības pēdas – 11.attēls.</p>

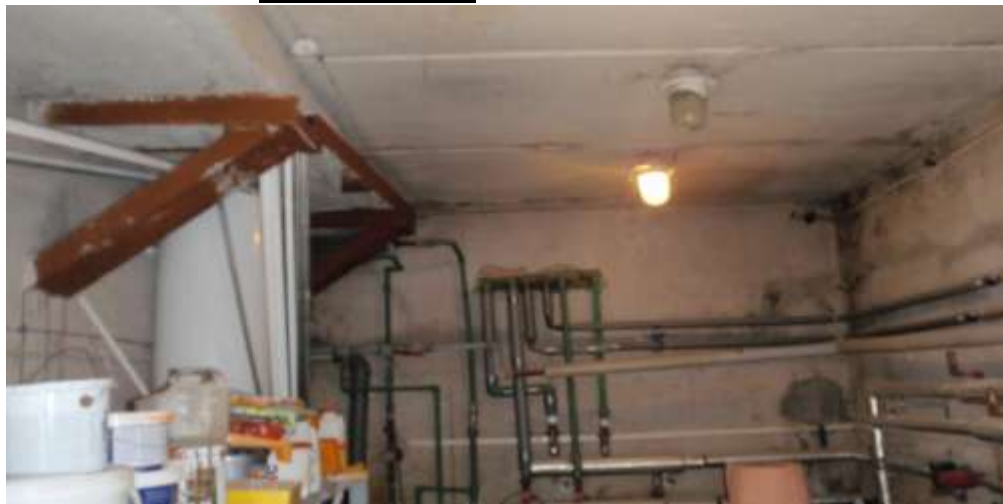
- astoņdesmito gadu sākumā būvētajā viennīstāva piebūvē:
 - uz nesošām mūra sienām un monolīta dzelzsbetona sijas balstītas dzelzsbetona gatavplātnes. Ir informācija par pārseguma tehniski stāvokli ēkas pārbūves laikā 2011.gadā, kad tas bija pieejams apskatei - virsnormatīvu deformāciju pazīmes netika konstatētas (8.attēls) **Tehniskais stāvoklis - apmierinošs**).
- Septiņdesmitajos gados būvētajā viennīstāva piebūvē - telpā, kurā atrodas siltummezgls (inv.plānā telpa Nr. 8) – pārseguma plātņu atbalstam izveidota metāla konstrukcija: uz atgāžņiem balstīti kronšteini. Uz griestiem redzamas mitruma iedarbības pēdas – 16.attēls

Pārseguma tehniskais stāvoklis – neapmierinošs.

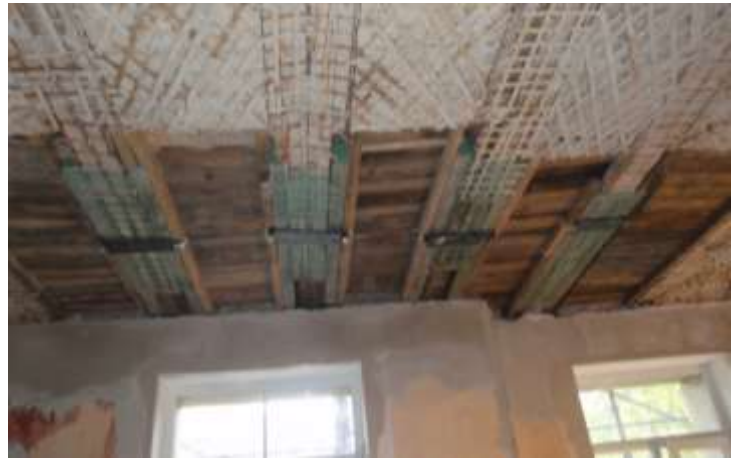
17.attēls

- divstāvu ēkas daļā (līdz asij „D”) – koka sijas 100x200mm solī 0.9 m, laidumi ~6 un ~3 metri balstītas uz nesošām mūra sienām; būvgružu un izdedžu bērums uz dēļu starpgriestiem un dēļu apmetuma griesti. Laidumos 6 m sijas 100 x 200mm liktas pa divām kopā, laidumos 3m pa vienai. Ēkas vidus daļā – virs telpām Nr.51-59; 61;62; 64; 74; 75 pārseguma sijas 2 x 100x200mm ar stiegru pakariem piekārtas koka trīsstūra kopņu (6 gab.) mezgļiem. Iepriekšējā apsekošanā (2010.g., būvinženiere L.Rubīna) un būvdarbu gaitā atklātie pārseguma bojājumi tika novērsti sijas protezējot un pastiprinot – 17.attēls.

Pārseguma tehniskais stāvoklis – apmierinošs.

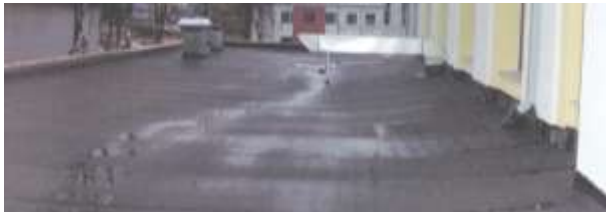
5.8.4.	<p>Tehniskais stāvoklis – apmierinošs.</p> <p>lietus ūdens novadīšana:</p> <ul style="list-style-type: none">o divstāvu daļā – ārēja. Vertikālās notekas nav pieslēgtas lietus ūdens kanalizācijai; <p>Tehniskais stāvoklis – apmierinošs.</p> <ul style="list-style-type: none">o astoņdesmito gadu sākumā būvētajā vienstāva piebūvē - iekšēja - 20.attēls (lielākai daļai), siltummezgla daļā – ārēja, - nav pieslēgta kanalizācijas tīklam un, kā informē skolas darbinieki, samērā bieži nenodrošina ātru ūdens novadīšanu.

<p>Tehniskais stāvoklis – neapmierinošs.</p>

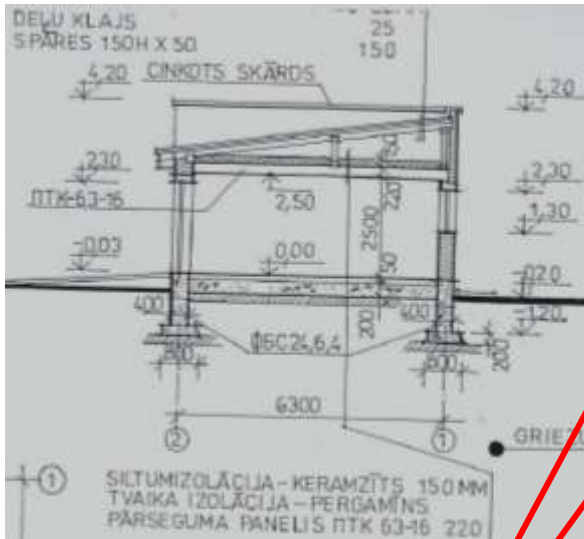
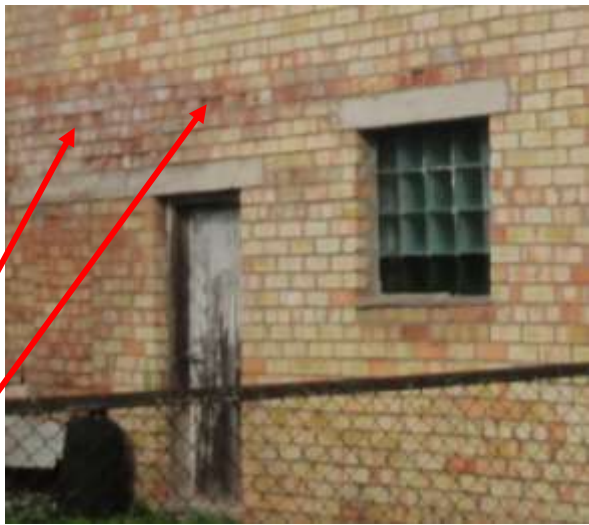
21.attēls	22.attēls
5.21.	nesošās sienas, ailu sijas un pārsedzes:	20
5.21.1.	nesošās sienas: 380 mm biezs māla ķieģeļu mūris. Fasādēs redzamas vairākas vertikālas plaisas un mitras vietas; plaisu platums atsevišķās vietās sasniedz 10mm (23.attēls), bet mitruma iespaidā notiek ķieģeļu erozija (22.attēls). Sienu stāvoklis - apmierinošs

5.32.1.	vārti: koka, nolietoti - <i>neapmierinošā stāvoklī</i> - 3., 4., 5.un 24.attēls	
5.32.2.	ārdurvis: koka, bojātas -22.attēls. <i>Neapmierinošā stāvoklī;</i>

5.32.3.	iekšdurvis: koka - <i>neapmierinošā stāvoklī;</i>	
5.32.4.	logi: stikla bloki, bojāti - 4.un 22.attēls - <i>neapmierinošā stāvoklī.</i>	
5.32.5.	lūkas: nav. Vienā boksā ir remontbedre;

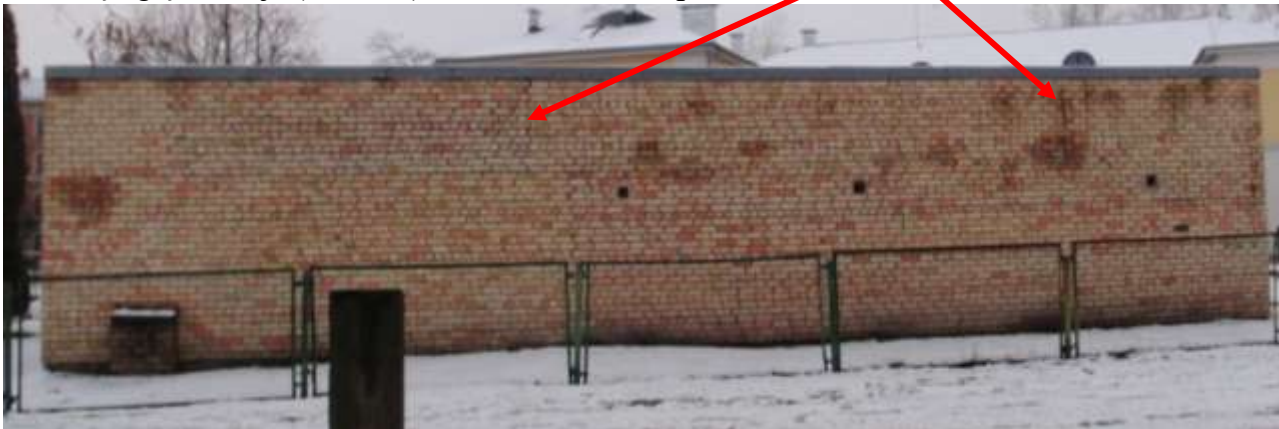
23.attēls	
5.21.2.	ailu sijas un pārsedzes: dzelzsbetona gatavdarinājumi. Apmierinošā stāvoklī.	
5.22.	karkasa elememti: kolonnas, rīģeļi, sijas: nav;	-

5.27.3.	jumta segums: krokotas azbestcimenta loksnes –3.,4.,5.attēls un skārda apdares– nekvalitatīvi pielaidumi parapetiem nenovērš sienu saslapināšanu (4.,5.,22., 23., 24.attēls) <i>Tehniskais stāvoklis - neapmierinošs.</i>

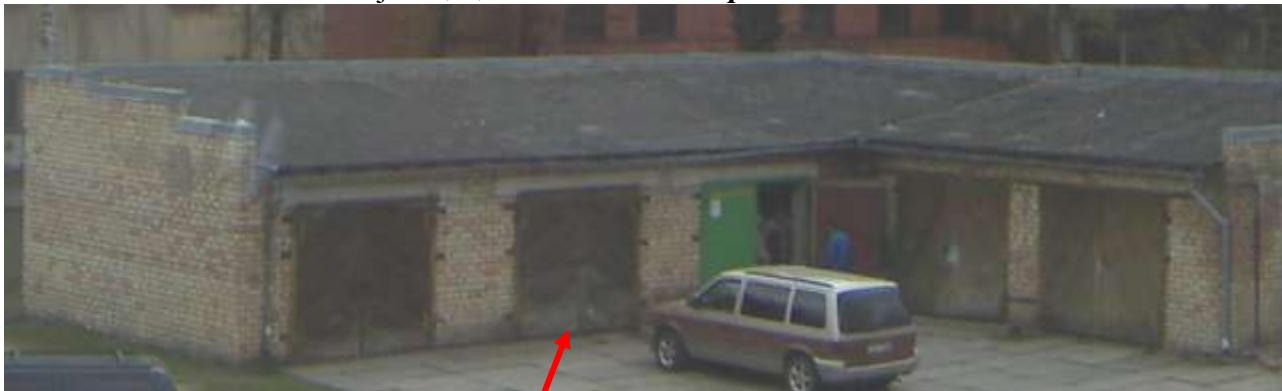
24.attēls
5.8.	Balkoni, lodžijas, lieveņi, jumtiņi:

5.27.4.	lietus ūdens novadīšana: ārēja -3.,4.,5.un 24.attēls - <i>neapmierinošā stāvoklī.</i>
