# TEHNISKĀS APSEKOŠANAS ATZINUMS

## JELGAVAS AMATU VIDUSSKOLAS ĒKAS PĀRBŪVE

Elektrības iela 8, Jelgava

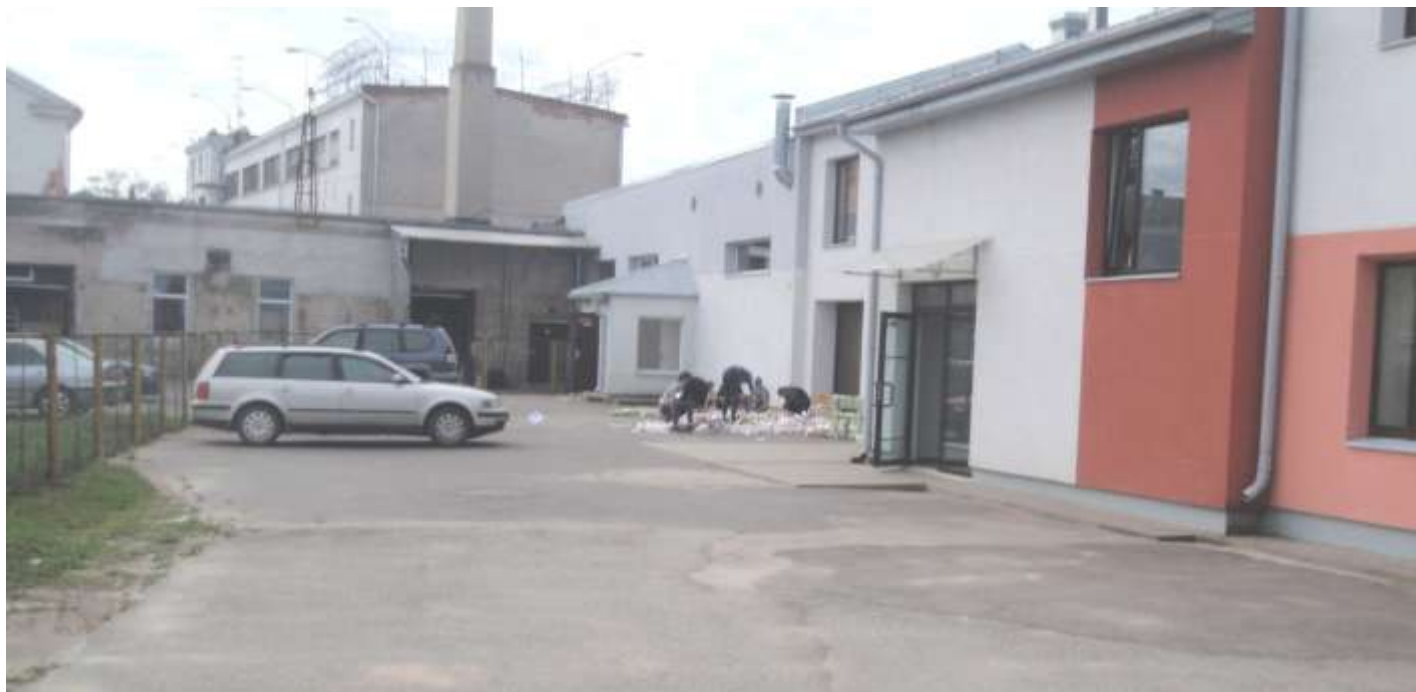
5.1.	<b><i>brauktuves, ietves, celiņi un saimniecības laukumi</i></b>	Pagalms - remontēts asfaltbetona segums; atsevišķās vietās betona bruģis - 6. attēls.
5.2.	<b><i>Bērna rotaļlaukumi, atpūtas laukumi un sporta laukumi:</i></b>	Nav.
5.3.	<b><i>Apstādījumi un mazās arhitektūras formas:</i></b>	Nav.
5.4.	<b><i>Nožogojumi un atbalstsienas</i></b> <i>(Veids, materiāls, apdare)</i>	Pa robežu ar zemes gabaliem (kadastrs 0900 006 0240 un 0900 006 025 stieplu pinums metāla rāmī. Atsevišķās vietās nav ir atkāpes no robežas. <b><i>Nolietojies</i></b> -6.attēls.

6.8.	<b>lieveņi, verandas, jumtiņi</b>	
	Vējtveris un polikarbonāta uzjumteņi pie ieejām - 6. attēls- <b>apmierinošā stāvoklī.</b>

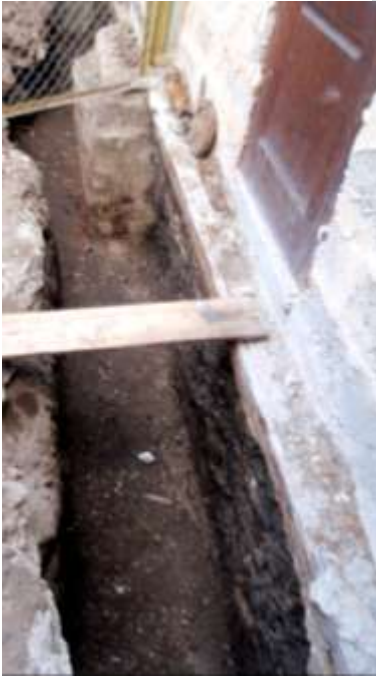
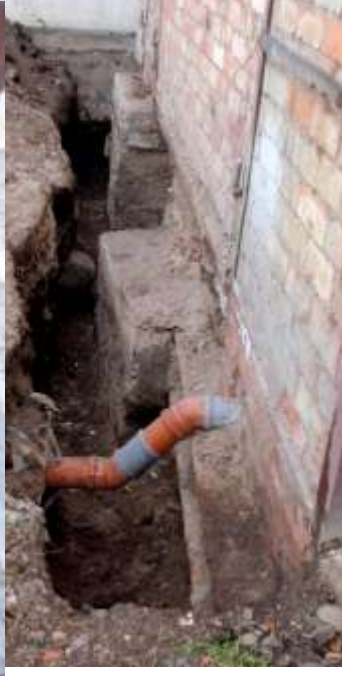
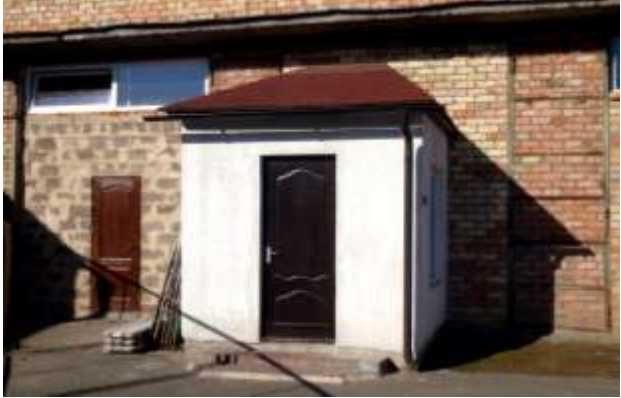
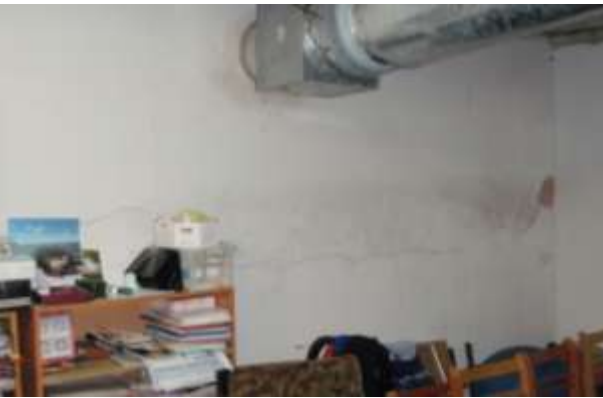
<p>7. attēls.</p> <p>8.attēls</p> <p>9. attēls.</p> <p>10.attēls</p>
6.2.	<b><i>ēkas konstruktīvā shēma:</i></b>	
6.2.1.	<b><i>Mācību korpuss</i></b> – ķieģeļu un vieglbetona lielbloku mūra sienas un dzelzsbetona pārsegumi;

6.1.2	<p><b><i>Sporta zāle</i></b> (kadastra apzīmējums 09000060267005) – ēka pēc 1974.gada uzbūvēta uz aizbērtā un par kolektoru (Ø1000 mm) pārbūvētā „Jāņagrāvja” (4.,5.attēls). Pamati (monolīta dzelzsbetona stabiņi (~1000 x 1000 mm) uz nenosakāma biezuma pildbetona pamatnes - 7.attēls (<i>energoefektivitātes paaugstināšanas projekta realizācijas laikā 2010.gadā atrakto pamatu fotofiksācija</i>) monolīta dzelzsbetona un tērauda sijas (h~260) – 8.attēls). Būtisku bojājumu (plaisu), kas radītu bažas par pamatu tehnisko stāvokli ēkas nesošajās konstrukcijās nav. Horizontālas plaisas, kas redzama antresolā iebūvētās skolotāju istabas sienā (10.attēls) sakrīt ar aizmūrētās vārtu ailes pārsedzi un demontēto uzjumteni (9.attēls), izveidošanās ticamākais cēlonis ir šļūdes atšķirības aizmūrējumam un apmēram 25 gadus agrāk mūrētajiem stabiem.</p> <p><b><i>Pamatu tehniskais stāvoklis –kopumā apmierinošs, bet, zinot, ka nav iespējama pamatu pilnvērtīga apsekošana, nedrīkst palielināt uz tiem slodzi.</i></b></p>

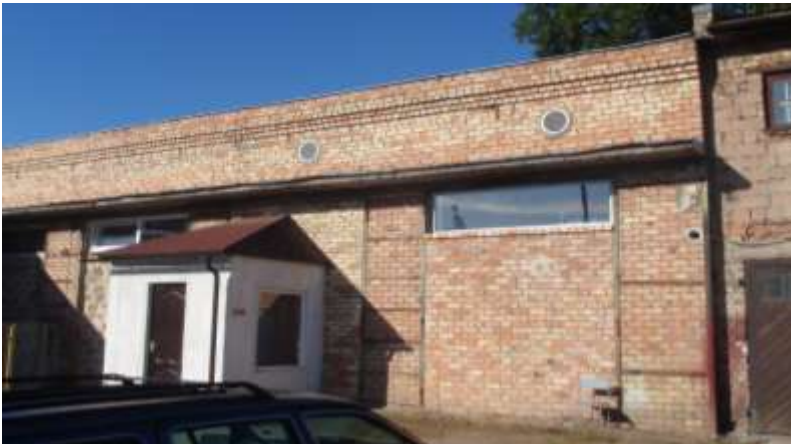
<p>11.attēls</p>

6.3.2.	<b>ailu sijas un ailu pārsedzes</b>	
6.3.2.1.	<b>mācību korpus –</b> nav apsektas	
6.3.2.2.	<b>sporta zāle</b> – dzelzsbetona un metāla. Vairākās vietās, aizmūrējot vārtu un logu ailas, mūrī atstāta daļa pārsedžu – 11.,12.attēls. <p><b>Pārsedžu stāvoklis - pmierinošs.</b></p>

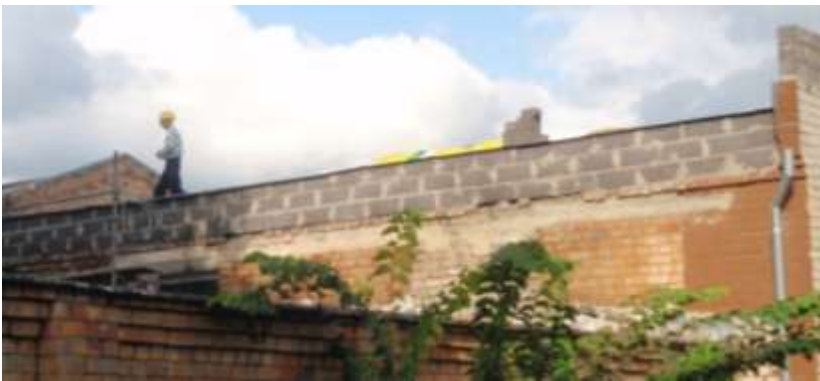
<p>12.attēls</p>

6.3.1.2.	<b>sporta zāle</b> – izmantojot apsekošanas pirms energoefektivitātes paaugstināšanas projekta realizācijas (2011.g.) materiālus, redzams, ka: <ul style="list-style-type: none"> <li>austrumu fasādē ir ķieģeļu stabi (850...1000x850; 510x1250 mm) ar tērauda lenķu aptveriem (bandāžām) un 510 mm bieza mūra siena, kurā vārtu ailas aizmūrētas ar vieglbetona (fibo) blokiem, ar vai bez apmūrējuma (no ārpuses) ar māla ķieģeļiem - 9.un 11.attēls</li> </ul> <p><b>Siena apmierinošā tehniskā stāvoklī;</b></p> <ul style="list-style-type: none"> <li>rietumu fasādē - 510 mm bieza mūra siena; 2011.gada pārbūves gaitā ar fibo blokiem pārmūrētas atsegtā bojātā sienas virsējā daļa (4-5 mūra kārtas) – 12.attēls.</li> </ul> <p><b>Pašlaik sienas tehniskais stāvoklis ir apmierinošs.</b></p>

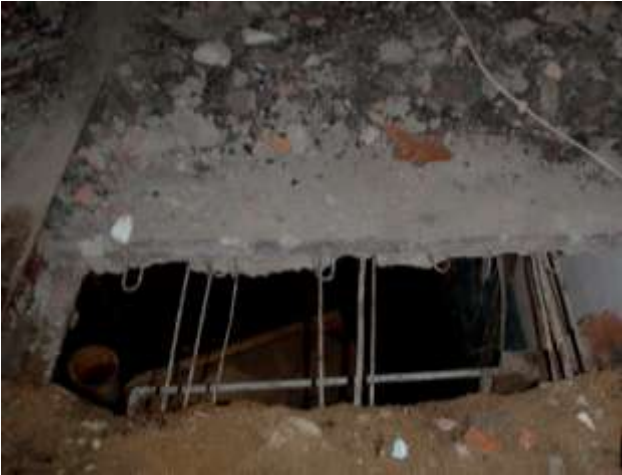
<p>13.attēls</p>

6.5.	<b>pārsegumi:</b>	25
6.5.2.	<p><b>mācību korpus –</b></p> <ul style="list-style-type: none"> <li>• <i>pirmā stāva pārsegums</i> - monolīta dzelzsbetona plātne (b=150...220mm) uz tērauda siju apakšējiem plauktiem – 13.attēls <b>apmierinošā stāvoklī.</b></li> <li>• <i>otrā stāva pārsegums:</i> <ul style="list-style-type: none"> <li>- mācību klašu daļā - monolīta dzelzsbetona plātne - <b>apmierinošā stāvoklī.</b></li> <li>- zāles daļā – koka kopnēm, kas balstās uz ārsienām, piekārtā koka konstrukcija (sijas ir nosegtas ar siltumizolāciju un nav pieejama apskatei – 14.attēls.</li> </ul> </li> </ul> <p>Redzamu bojājumu nav.</p> <p><b>Kopumā - apmierinošā stāvoklī.</b></p>

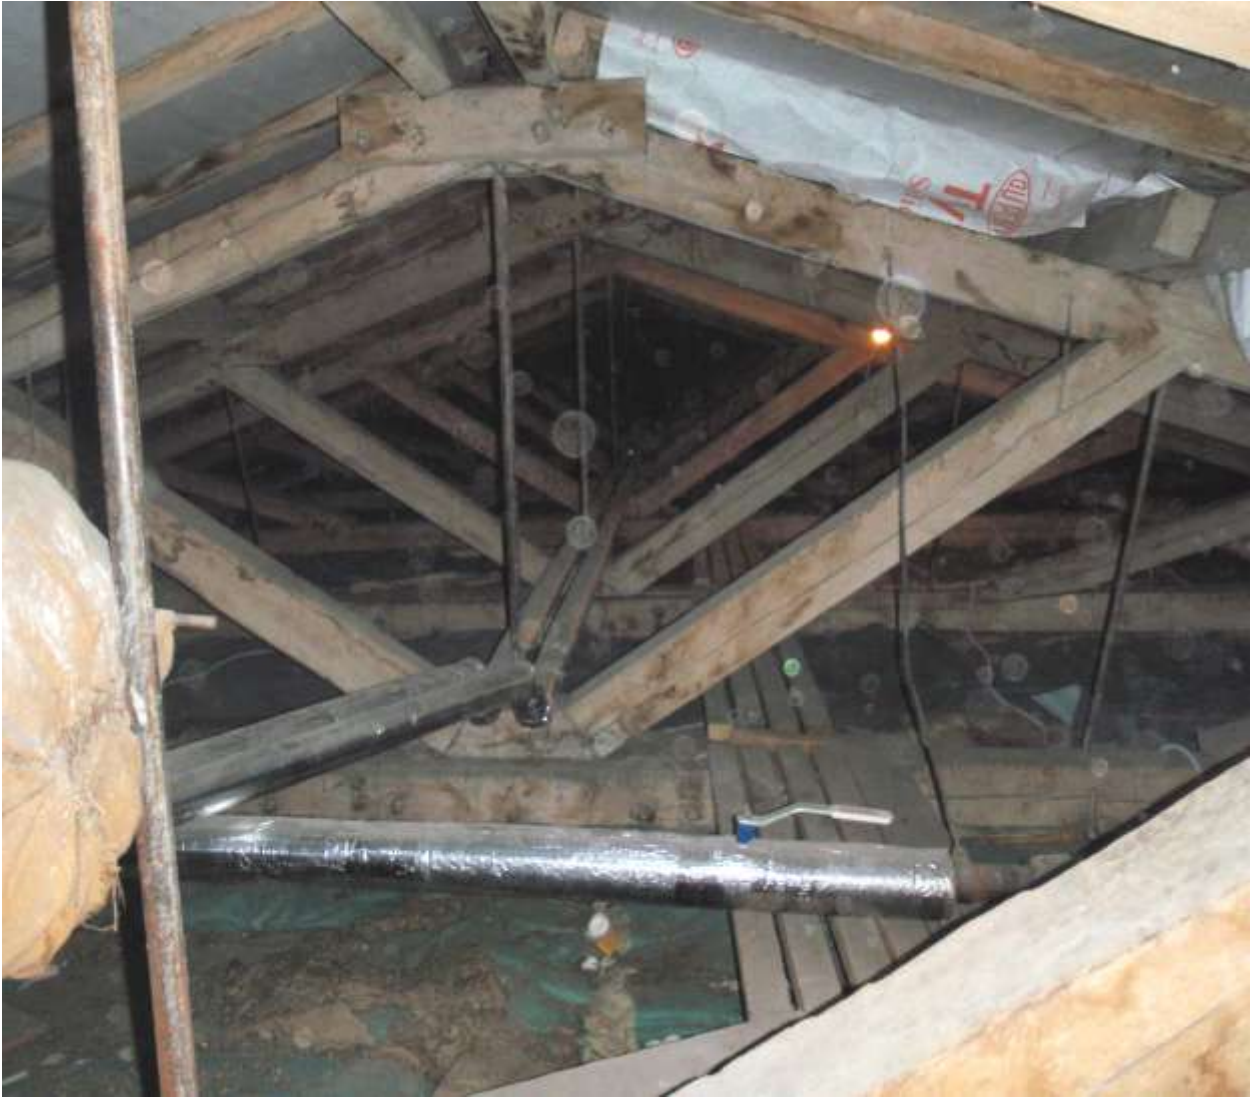
<p>14.attēls</p>

6.7.	<b>siltumizolācija</b>	
6.7.1.	<p><b>mācību korpus</b> –</p> <ul style="list-style-type: none"> <li>- mācību klašu daļā ~ 200 mm biezs būvgružu bērumš (starp sijām) un ~100-150 mm bieža minerālvate ar spraugām starp paklājiem un caurumiem pretvēja plēvē. Vate saspiesta, paklāji saņūrcīti, pat vispār noņemti - 19.attēls; <b>Neapmierinošā stāvoklī;</b></li> <li>- zāles daļā ~ 250 mm biezs būvgružu bērumš (starp sijām – nav apsekojams) un ~200mm biezas minerālvates paklāji. Starp paklājiem un pretvēja plēvē izveidojušās spraugas; vietām paklāji saspiesti un plēve saplēsta – 14.attēls; <b>Neapmierinošā stāvoklī;</b></li> </ul>

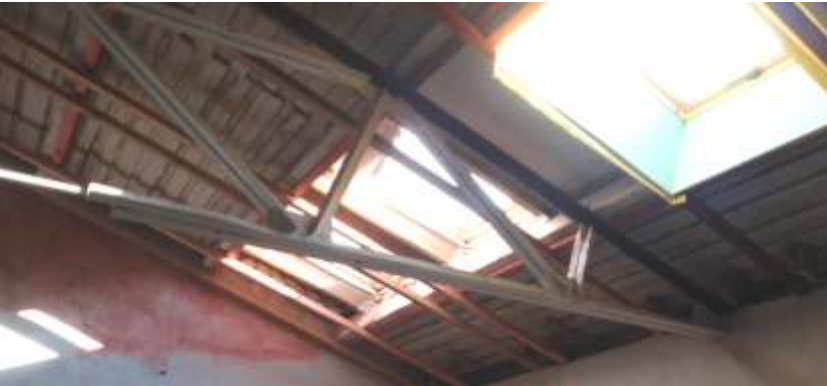
<ul style="list-style-type: none"> <li>- darbnīcu daļā – tērauda kopnes, kas balstās uz ārsienām - 15.attēls. <b>Apmierinošā stāvoklī.</b></li> <li>• trešā stāva pārsegums – zāles pārsegums. <b>Apmierinošā stāvoklī.</b></li> </ul>

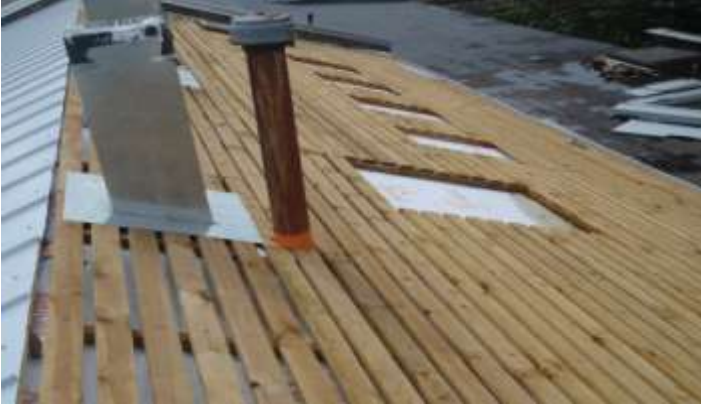
6.6.2.	<p><b>jumta segums:</b>  <b>mācību un darbnīcu korpus</b> – gluds, valcēta skārda segums (atjaunots energoefektivitātes paaugstināšanas projektā 2011.g. – 17.attēls)  <b>Apmierinošā stāvoklī;</b>  <b>sporta zālē</b> – karsti līmēts dubults segums, uzklāts 2011.gadā energoefektivitātes paaugstināšanas laikā – 18.attēls.  <b>Apmierinošā stāvoklī</b></p>

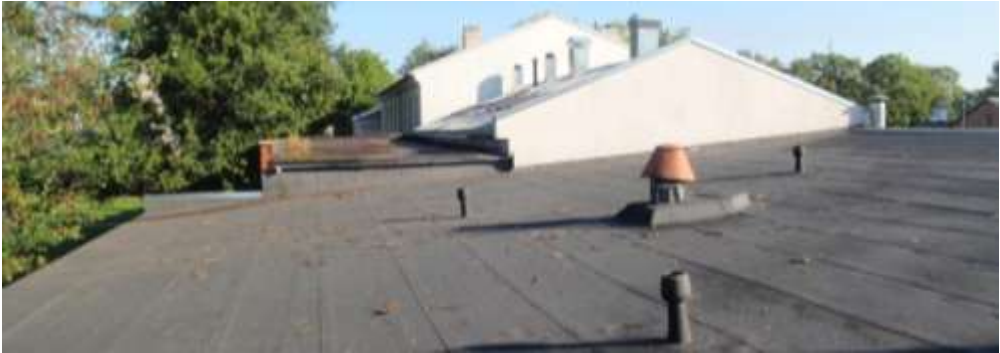
6.6.3.	<p><b>lietus ūdens novadīšana:</b> 18.attēls  <b>mācību un darbnīcu korpus</b> – ārēja, uz abām pusēm– <b>apmierinošā stāvoklī;</b>  <b>sporta zālē</b> – ārēja, uz citu īpašumu (kadastra apzīmējums 09000060190). <b>Apmierinošā stāvoklī.</b></p>

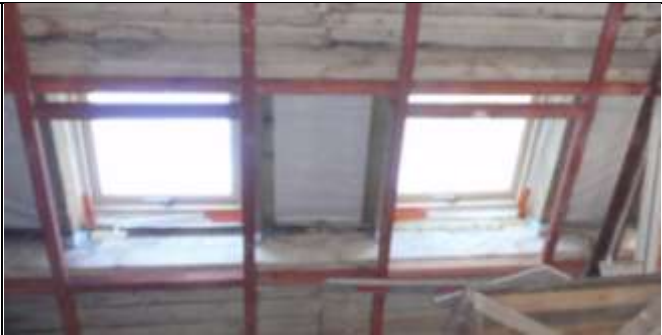
<p>19.attēls</p>	<p>20.attēls</p>

6.7.2.	<p>- darbnīcu daļā – savietots jumts ~ 250-300 bieža mīkstā vare starp spārēm un virs griestu apšuvuma - 20.attēls. <b>Apmierinošā stāvoklī.</b></p> <p><b>sporta zāle</b> - 150 mm biezas cietas jumta akmens vates plāksnes un 50 mm biezas īpaši cietas akmens vates plāksnes (atbilstoši 20101.gadā realizētajam energoefektivitātes paaugstināšanas būvprojektam). <b>Apmierinošā stāvoklī.</b></p>

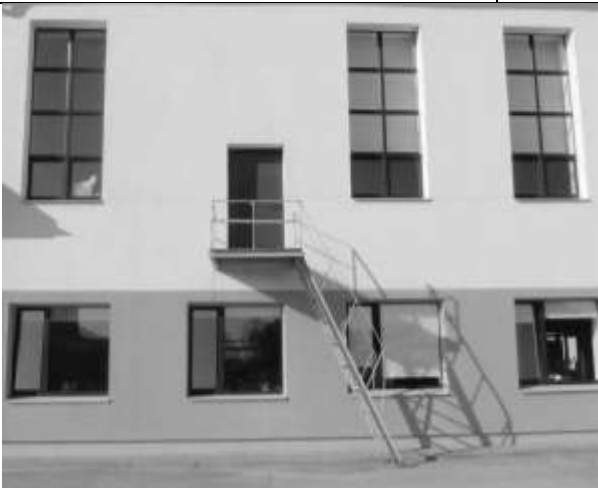
6.9.	<b>kāpnes un pandusi :</b>	25
6.9.1.	<b>mācību un darbnīcu korpus:</b> <ul style="list-style-type: none"> <li>• <b>iekšējās kāpnes</b> - dzelzsbetona pakāpieni uz apmestām tērauda sijām un dzelzsbetona kāpņu laukumi. <i>Apmierinošā stāvoklī.</i></li> <li>• <b>ārējās (evakuācijas) kāpnes</b> –pie pagalma fasādes; slīpums <b>neatbilst būvnormatīva</b> LBN201-15 124. punktam (nav 1:1 - 21.attēls).</li> <li>• <b>pandusi</b> – nav (ieejas ir brauktuves līmenī)</li> </ul>

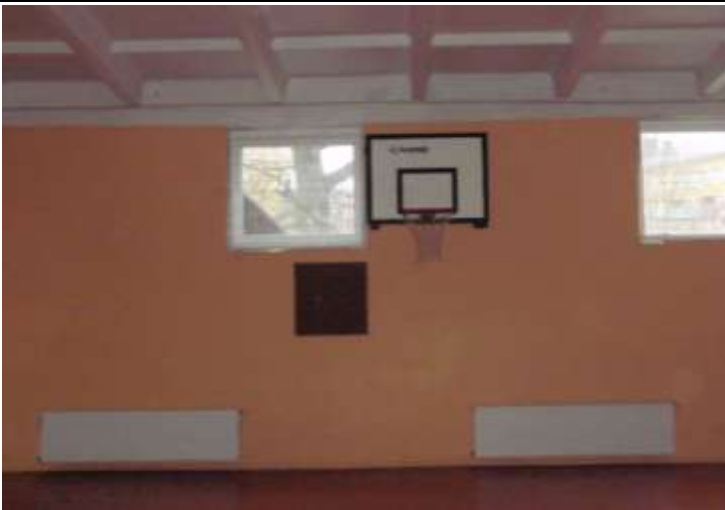
6.12.	<b>ailu aizpildījums:</b>	20
6.12.1.	<b>Logi:</b> <ul style="list-style-type: none"> <li>• <b>mācību un darbnīcu korpus:</b> nomainīti 2009... 2011. gadā - <b>apmierinošā stāvoklī.</b></li> <li>• <b>sporta zālē</b> – nomainīti 2011. gadā - <b>tehniski apmierinošā stāvoklī, neatbilst telpu izmantošanai</b> – 22.attēls.</li> </ul>
