INFORMATĪVAIS MATERIĀLS PUBLISKAJAI APSPRIEŠANAI PLĀNOTO KOKU CIRŠANAI

Trīs būvobjektos "Garozas ielas pārbūve, Jelgavā", "Prohorova ielas pārbūve, Jelgavā", "Neretas ielas pārbūve, Jelgavā"

DENDROLOGISKĀ INVENTARIZĀCIJA AR KOKU STĀVOĶĻA NOVĒRTĒJUMU

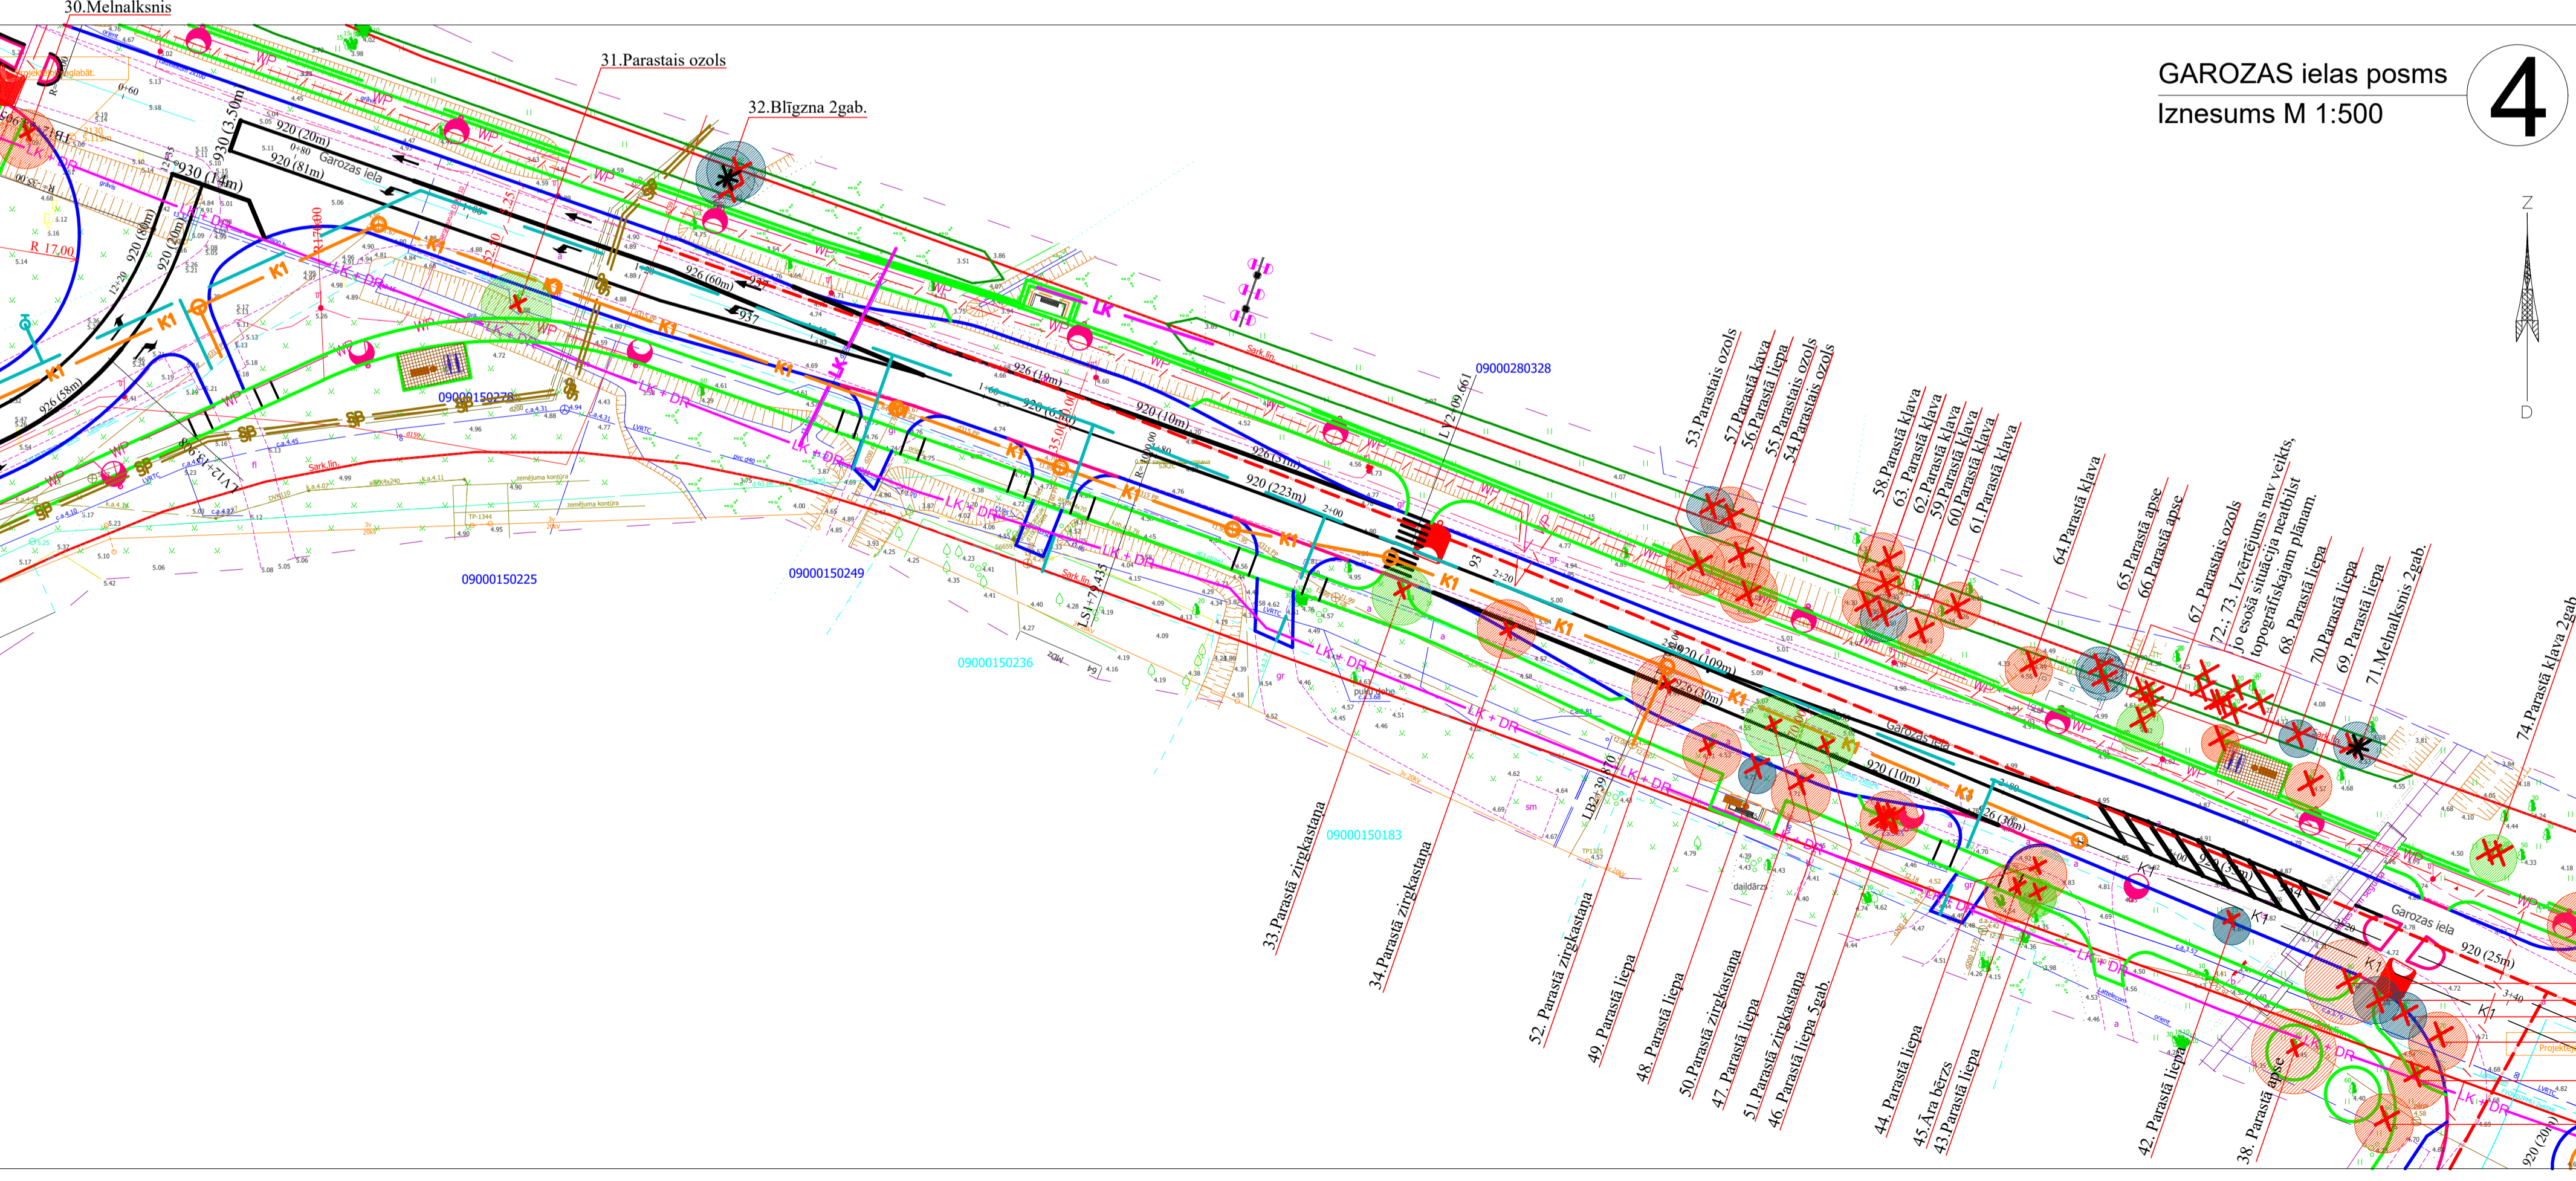
Kopējais koku stāvoklis raksturojams kā apmierinošs, to galvenokārt ietekmē koku vecums, nelieli bojājumi. Teritorijā nav konstatēti īpaši aizsargājami koki.
54 gab. (vainagi plānā atzīmēti ar oranžu krāsu) ir **vērtīgi** koki.
18 gab. (vainagi plānā atzīmēti ar zaļu krāsu) ir **mazvērtīgi** koki.
33 gab. (vainagi plānā atzīmēti ar zilganu krāsu) ir **nevērtīgi** koki.
 2 gab. topogrāfiskajā plānā uzņemti, bet dabā necesoši.
