ESOŠĀ SPORTA ZĀLES JUMTA FOTOFIKSĀCIJA

Īrābnieks: Adrese: Pasūtītājs:	Sporta nama ākas jumta rekonstrukcija Raiņa iela 6, Jelgava, MK Nr. 0900 006 0272 Jēgavas pilsētas pašvaldības iestāde "Sporta servisa centrs"	Arhiva Nr. BK - Būvkonstrukcijas Stadija Lapa Lapa TP	RO-30-2012 3
Izstrādātāja:	R. Ozoliņš	Sporta zāle 1/2012	Juntas plāns M1:50 Dzelgus mezģis M1:20

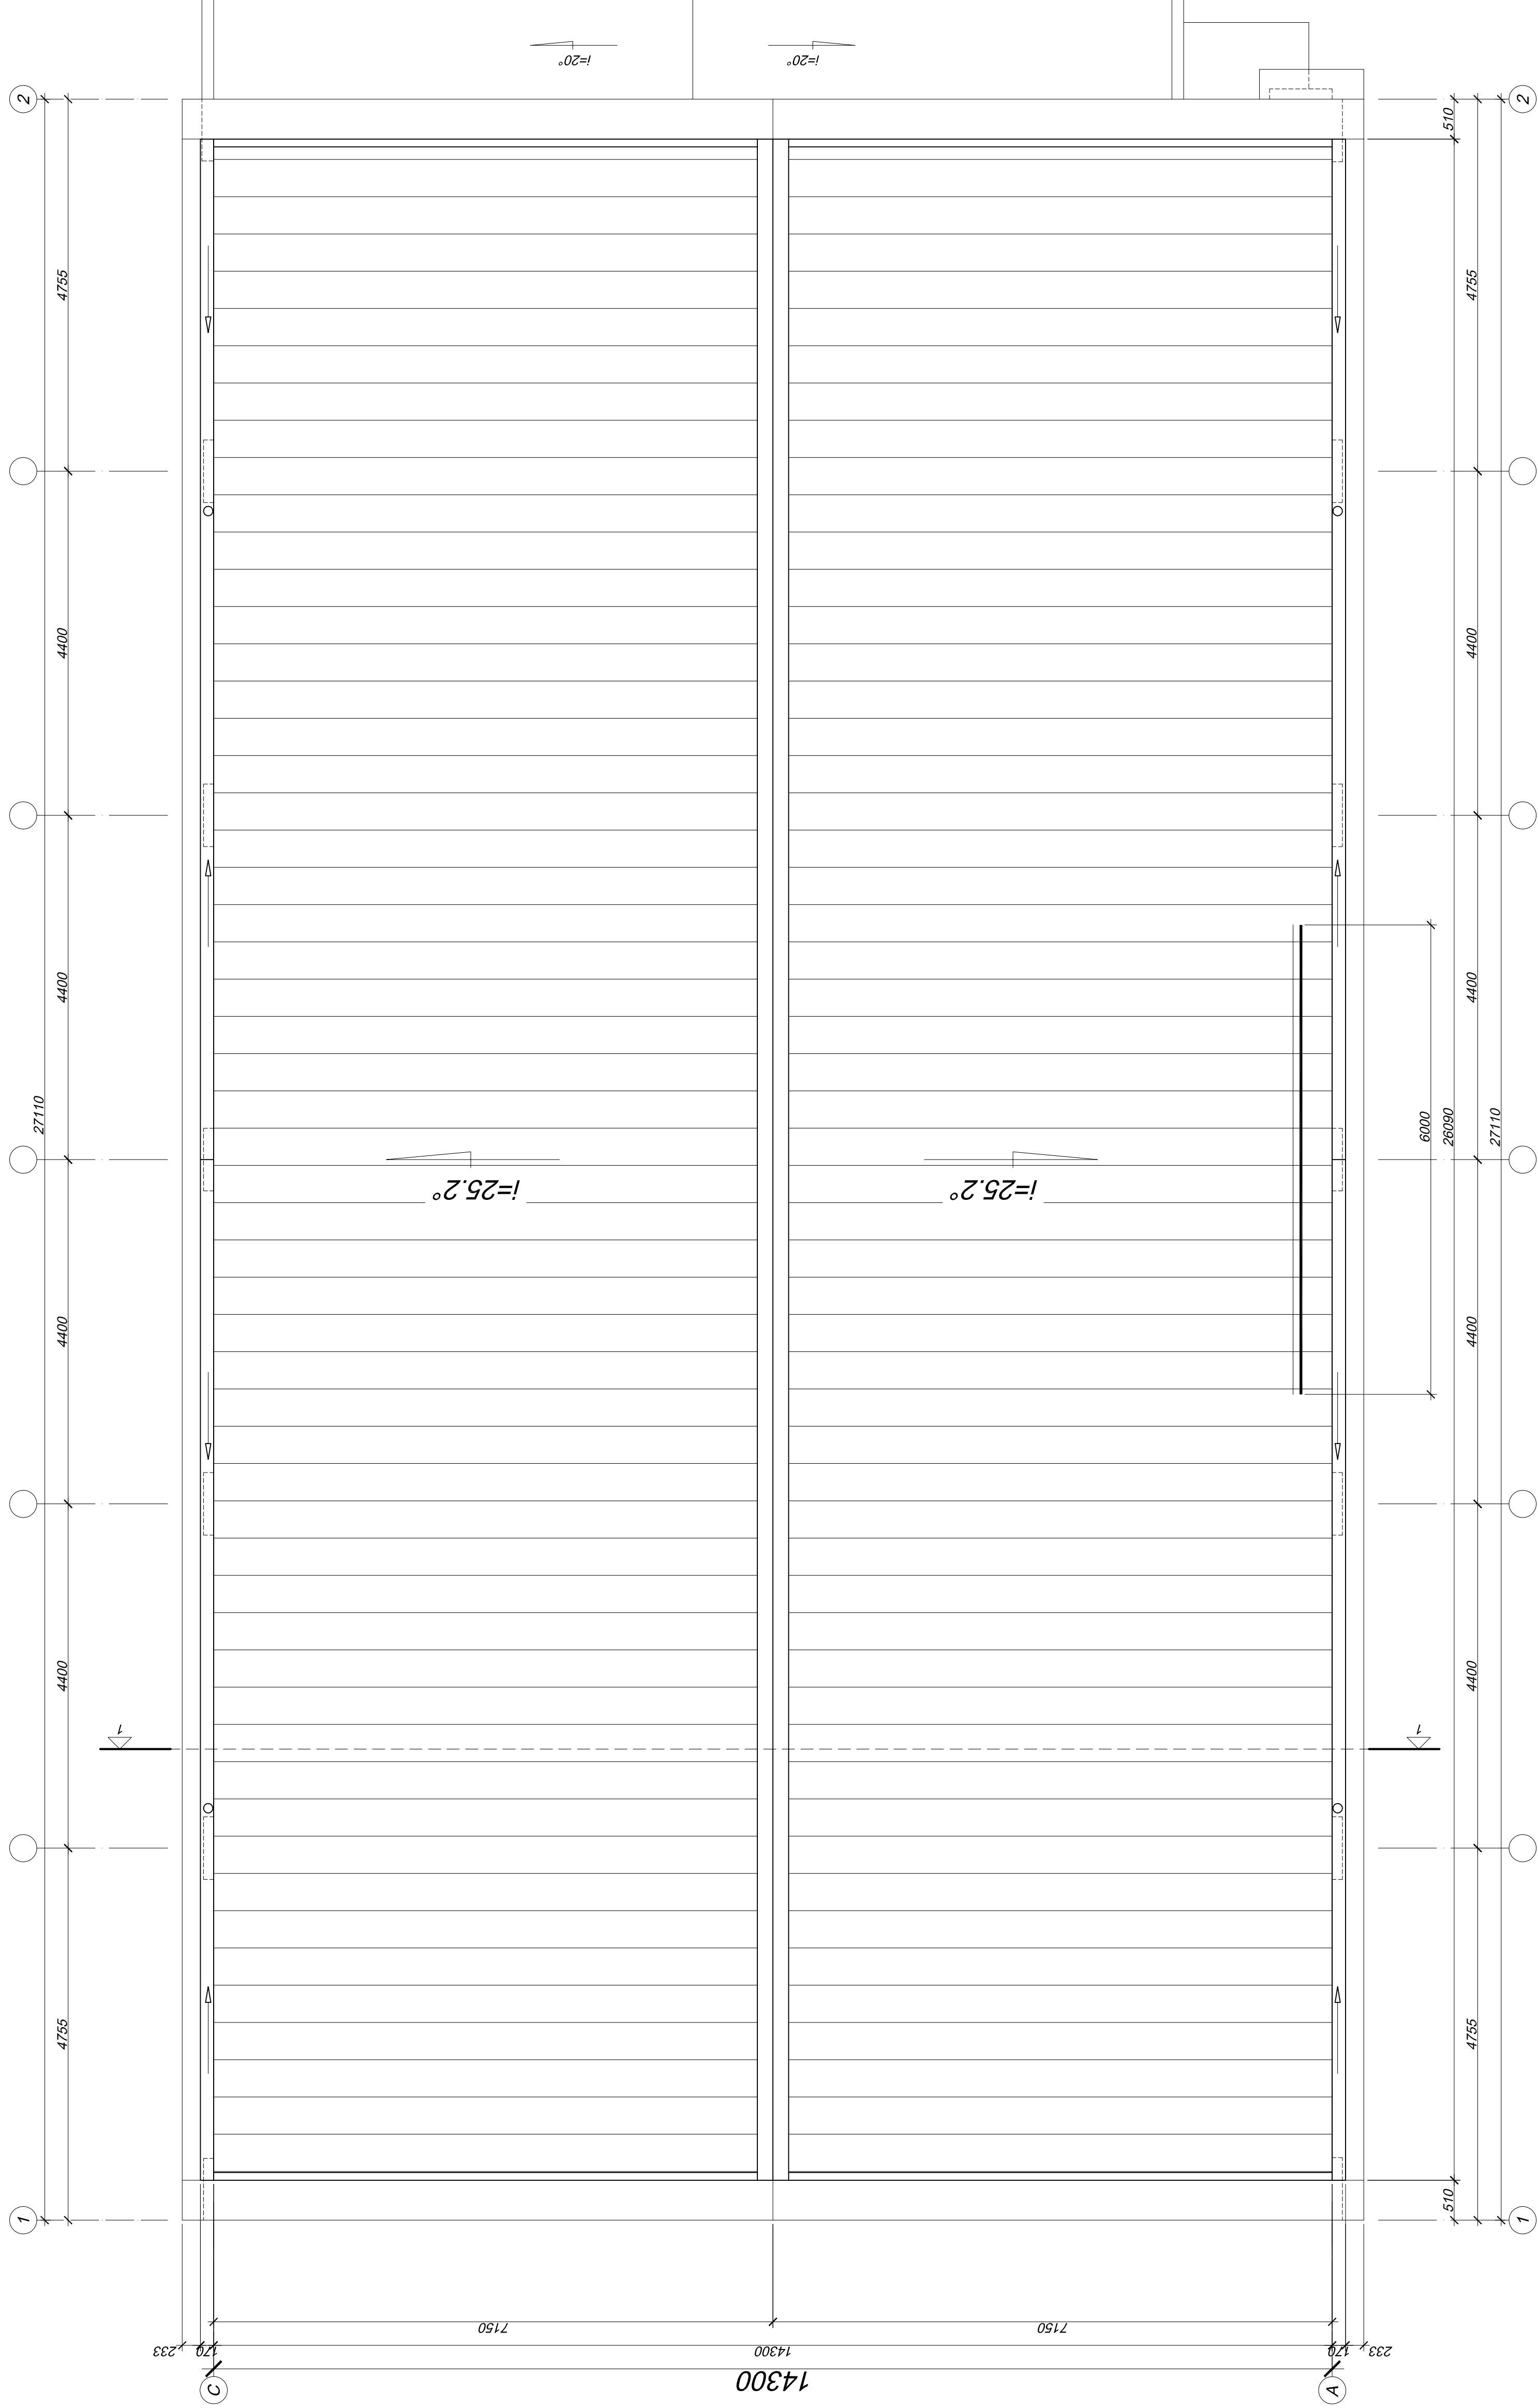
JUMTA PLĀNS M1:50

Dzegas mezglis M1:20

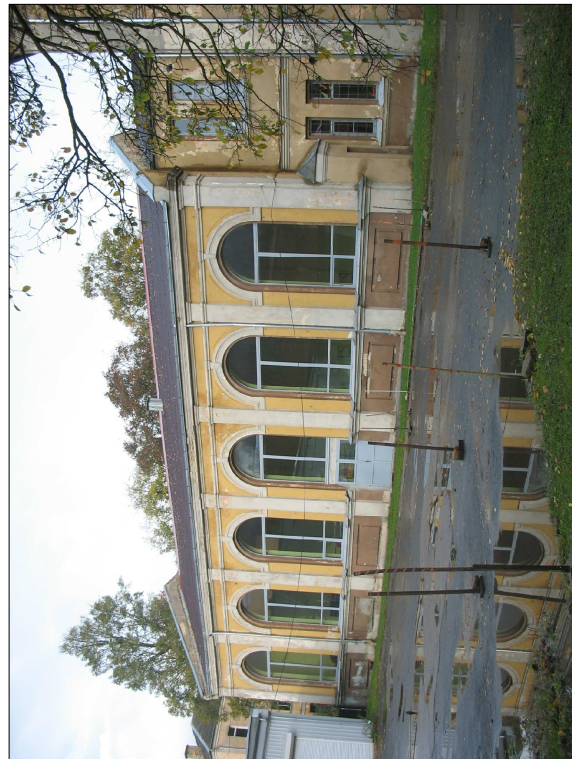
Foto Nr. 1
Sporta zāles kopskats no pagalma puses.
Ekspluatācijas laikā jumta kore ir ievērojami sēdusies.
