# B Ū V E S T E H N I S K Ā S A P S E K O Š A N A S A T Z I N U M S

PAR ĒKAS JUMTA SEGUMA TEHNISKO STĀVOKLI

Būve: „**G. Eliasa Jelgavas Vēstures un mākslas muzejs**”,  
Akadēmijas ielā 10, Jelgavā

Par būves G. Eliasa Jelgavas Vēstures un mākslas muzeja jumta seguma konstrukcijas tehnisko stāvokli un darbībām normālas ekspluatācijas nodrošināšanai

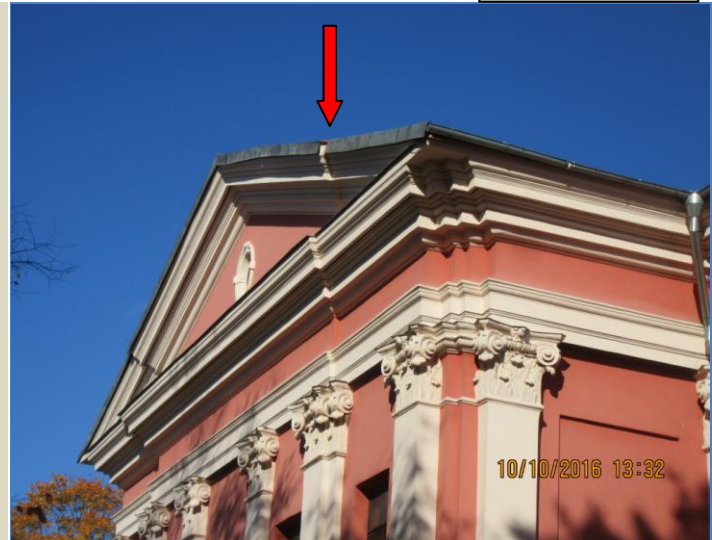
4.att. Bojāts jumta karnīzes skārda elements.

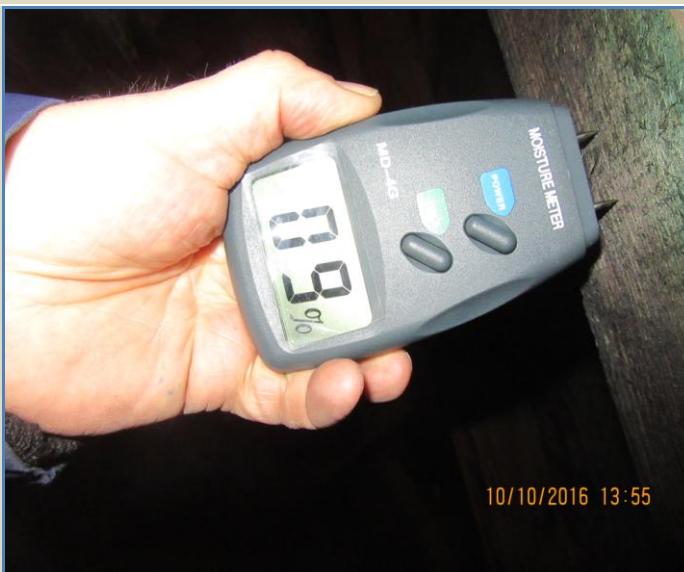
9.att. Jumta koka konstrukcijas virsmas mitruma mērījums.

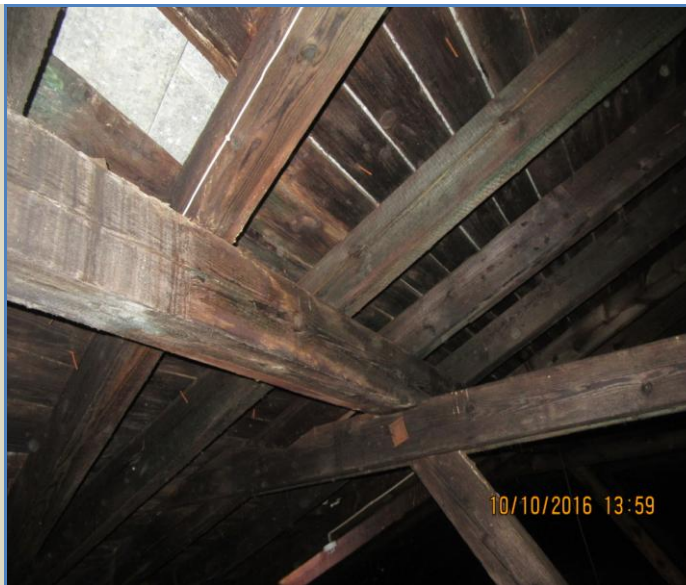
13.att.Jumta nesošās konstrukcijas krēsls.

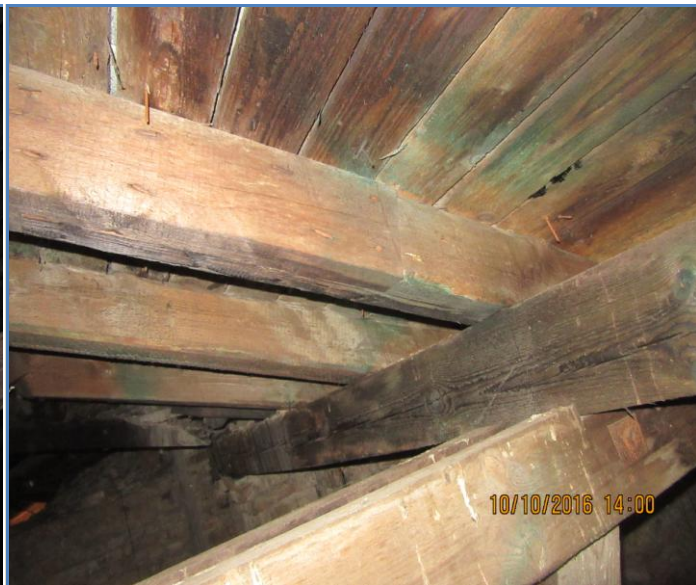
14.att.Jumta nesošās konstrukcijas krēsls.

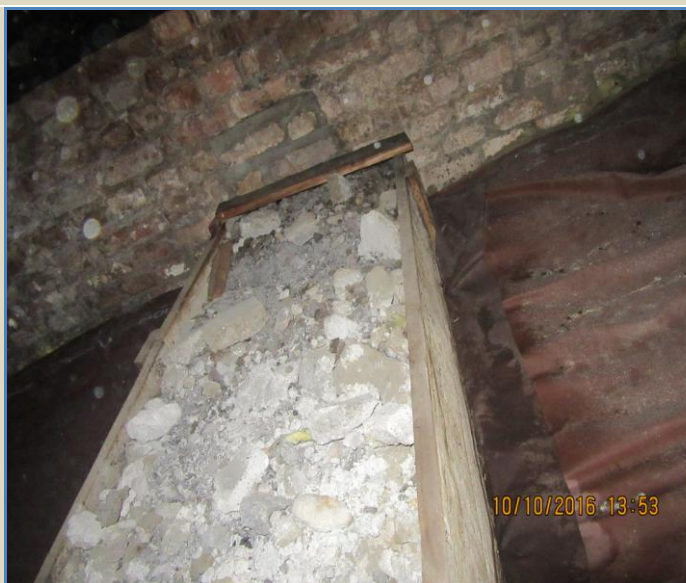
15.att.Demontējamie komunikācijas kanāli.

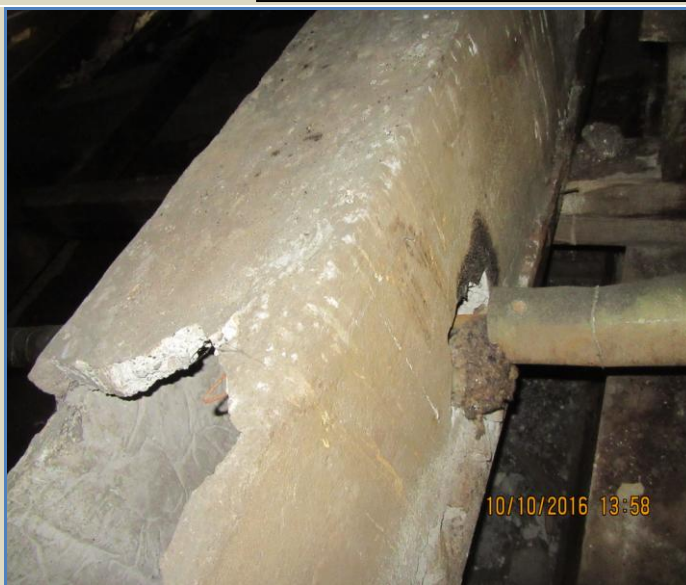
17.att.Demontējamie komunikācijas kanāli.

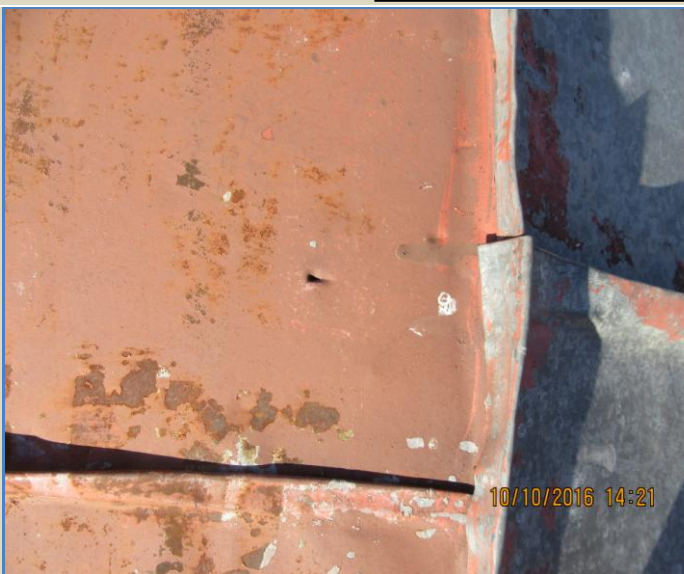
seguma biezuma samazināšanos, kuram progresējot, laika gaitā veidosies izrūsējumi jumta segumā ar būtiskiem caurtecējumiem. Praktiski tērauda korozijas process nav apturams. To iespējams tikai palēnināt ar speciālām antikorozijs apstrādes metodēm. Metodes ir dārgas un var nedot pietiekamu ekonomisku efektu un būtiski nepalielina skārda seguma ilgmūžību.

41.att. Jumta skārda seguma bojājumi.

Lai nodrošinātu normālu ēkas divslīpju un četrslīpju esošā jumta seguma ekspluatāciju, nepieciešams veikt korodējušā jumta skārda seguma remontu vai esošā skārda jumta seguma nomaiņu ar mūsdienās cinkotu 0,45mm bieza skārda jumta segumu ar rūpnieciskā polimēru krāsojuma pārklājumu, kas vizuāli atbilstu vēsturiskajam. Esošais krāsotais melnā skārda jumta segums nav piemērots pilsētvidē, kur „skābie lieti” būtiski veicina melnā skārda paātrinātu koroziju. **Jumta konstrukcijas kopējais fizikālais nolietojums 40%.**

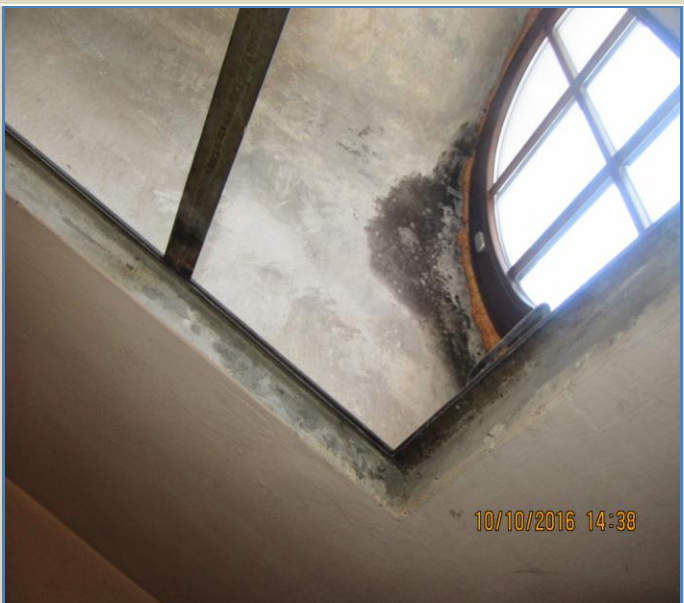
69.att. Kāpņu telpas gaismas logs.
