TEHNISKĀS APSEKOŠANAS ATZINUMS

JELGAVAS AMATU VIDUSSKOLAS ĒKAS PĀRBŪVE

Akadēmijas iela 25, Jelgava

Jelgavas pilsētas dome

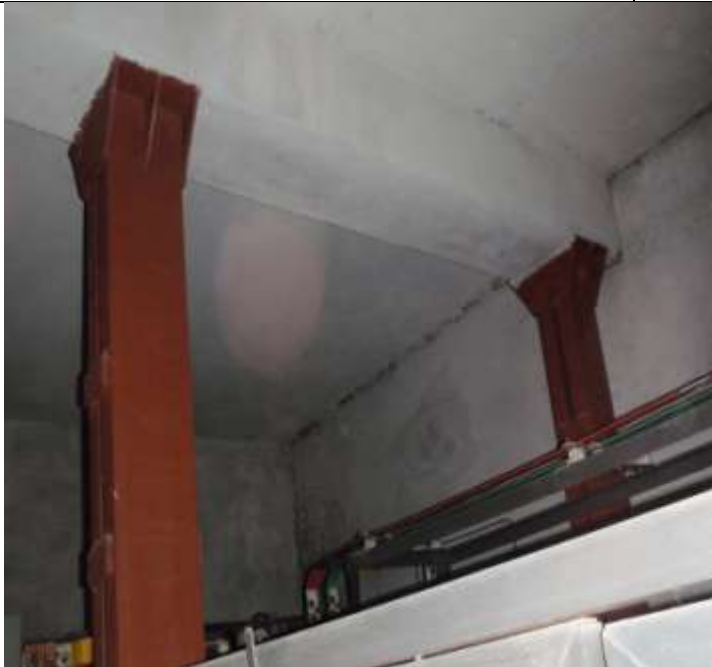
5.4.	<p>pašnesošās sienas - mūra. Redzamu virsnormatīvu deformāciju pazīmju nav.</p> <p>Tehniskais stāvoklis - apmierinošs.</p>	10.attēls

5.3.	karkasa elememti: kolonnas, rīgeļi, sijas:	25
5.3.1.	<p>kolonnas:</p> <p>iebūvējot 10/0.4 kV transformātoru pakšstaciju skolas telpās, nesošā vidussiena nojaukta un aizstāta ar četrām salikta šķērssgriezuma tērauda kolonnām (400 x 400 mm) un apmesta tērauda (velmējuma profils nav noskaidrots) pasija 400 x 300 mm – 10.attēls;</p> <p>Tehniskais stāvoklis - apmierinošs.</p>

5.3.2.	<p>sijas:</p> <p>monolīta dzelzsbetona ailu sija (velmējuma profils nav noskaidrots) uz mūra un tērauda kolonnām – 10.attēls. Plaisas pārsegumā vai citas pazīmes, kas dotu pamatu bažām par sijas nestspēju, virsnormatīvām deformācijām vai bojājumiem nav konstatētas.</p> <p>Tehniskais stāvoklis – apmierinošs.</p>

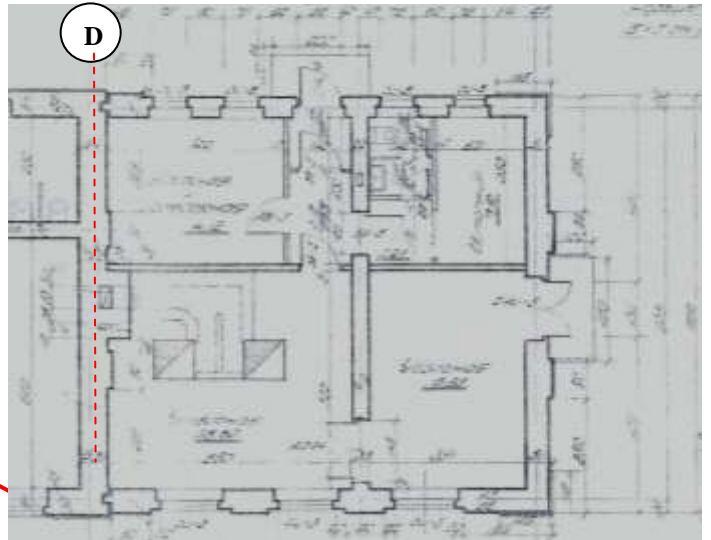
13.attēls

Par pārseguma pastiprināšanu nav informācijas, bet pavāru mācību klasēs (inv. plānā: Nr. 69 un 70), kas iznāk virs katlu telpas un hlorētavas (tagad frizieru mācību klases; inv. plānā: Nr. 34, 36, 37, 38), jūtams grīdas līganums (īpaši, 69.telpā) un pie griestiem nenesošā starpsienā (70/69) ir līdz 5 mm plata horizontāla plaisa - 14.attēls. Pavāru klasēs ir daudz iekārtu (elektriskās plīti, katli, ledusskapji, mazgātnes, trauku plaukti, utt), bez tam skolas darbinieki atceras, ka grīdu remontu laikā jaunas flīzes liktas. Nenoņemot vecās, vien nosēdušās vietas izlīdzinot ar biežāku javas kārtu, tādējādi palielinot slodzi uz pārsegumu. Iespējamais līganuma cēlonis – otrā stāva uzbūvēšana nepastiprinot bēniņu pārseguma nesošās sijas.

Pārseguma virs telpām Nr. 34, 36, 37, 38 (~50m²) tehniskais stāvoklis - neapmierinošs;

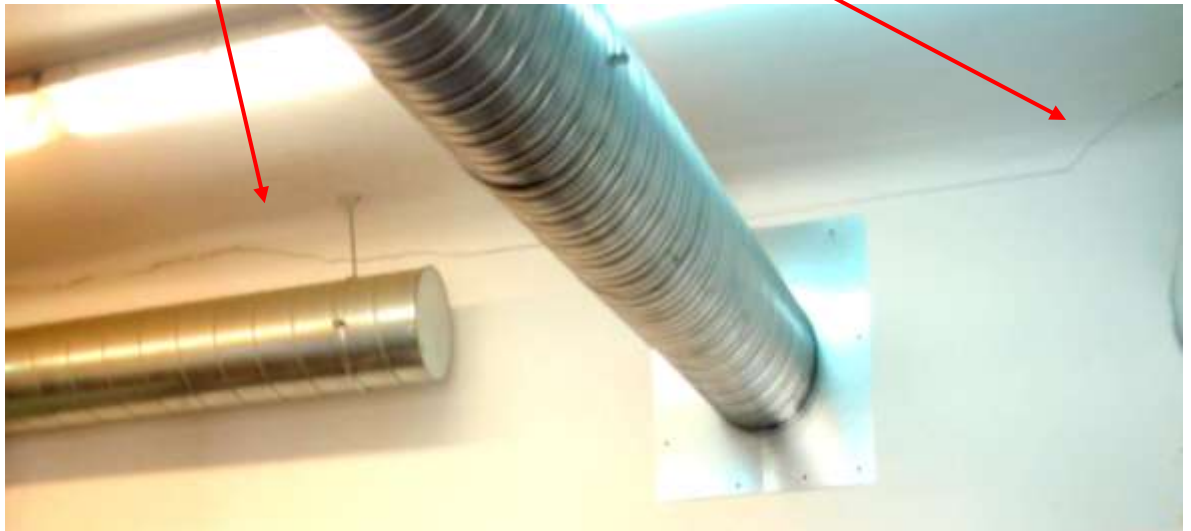
14.attēls.

- Transformātorapakšstacijā Nr.1096 – daļēji saglabājot tipveida projektā paredzēto higiēnas telpu monolītā dzelzsbetona (b=100mm) pārsegumu, uz kapitālām sienām un pasijas (400 x 600 mm), kas iebūvēta nojauktās sienas (ass 4) vietā, balstīta monolīta dzelzsbetona plātne ar iebetonētām tērauda sijām (h~10; solis~1m). Telpu izmanto AS „Sadales tīkls” – tur darbojas 10/0.4kV elektroiekārtas, tāpēc nevar detāli apsekot. Vietā, kur otrā stāvā bija tualetes telpas redzami plātnē iebetonētu kanalizācijas cauruļu gali– 15.attēls. Pārsegumā iebetonētajām sijām redzamas korozijas pazīmes– 15.attēls. Citu pārseguma deformāciju vai bojājumu pazīmju nav. ***Transformatoru telpas pārsegums ir apmierinošā tehniskā stāvoklī;***

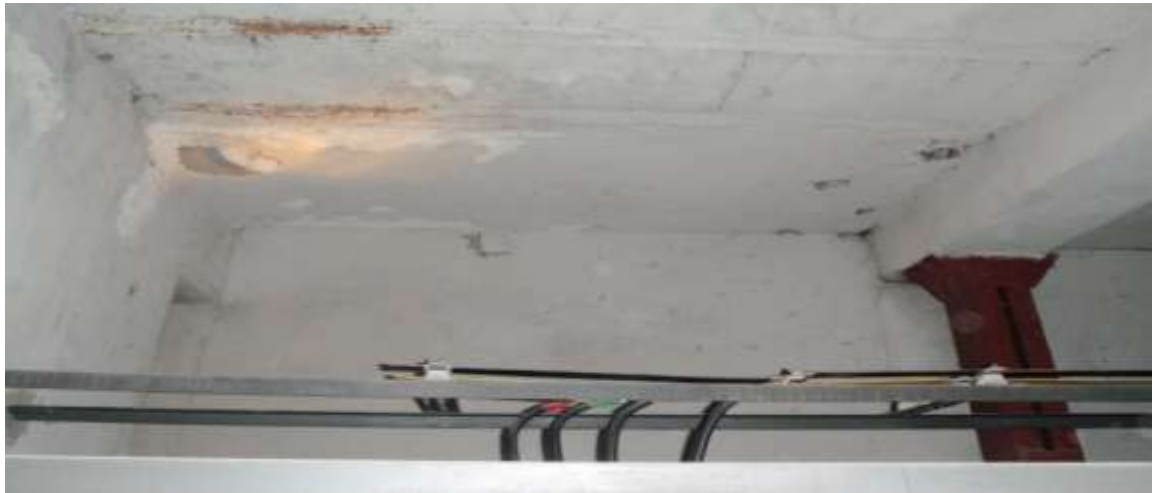
15.attēls

- astoņdesmito gadu sākumā būvētajā viennīstāva piebūvē:
 - uz nesošām mūra sienām un monolīta dzelzsbetona sijas balstītas dzelzsbetona gatavplātnes. Ir informācija par pārseguma tehniski stāvokli ēkas pārbūves laikā 2011.gadā, kad tas bija pieejams apskatei - virsnormatīvu deformāciju pazīmes netika konstatētas (8.attēls) **Tehniskais stāvoklis - apmierinošs**).
- Septiņdesmitajos gados būvētajā viennīstāva piebūvē - telpā, kurā atrodas siltummezgls (inv.plānā telpa Nr. 8) – pārseguma plātņu atbalstam izveidota metāla konstrukcija: uz atgāžņiem balstīti kronšteini. Uz griestiem redzamas mitruma iedarbības pēdas – 16.attēls

Pārseguma tehniskais stāvoklis – neapmierinošs.

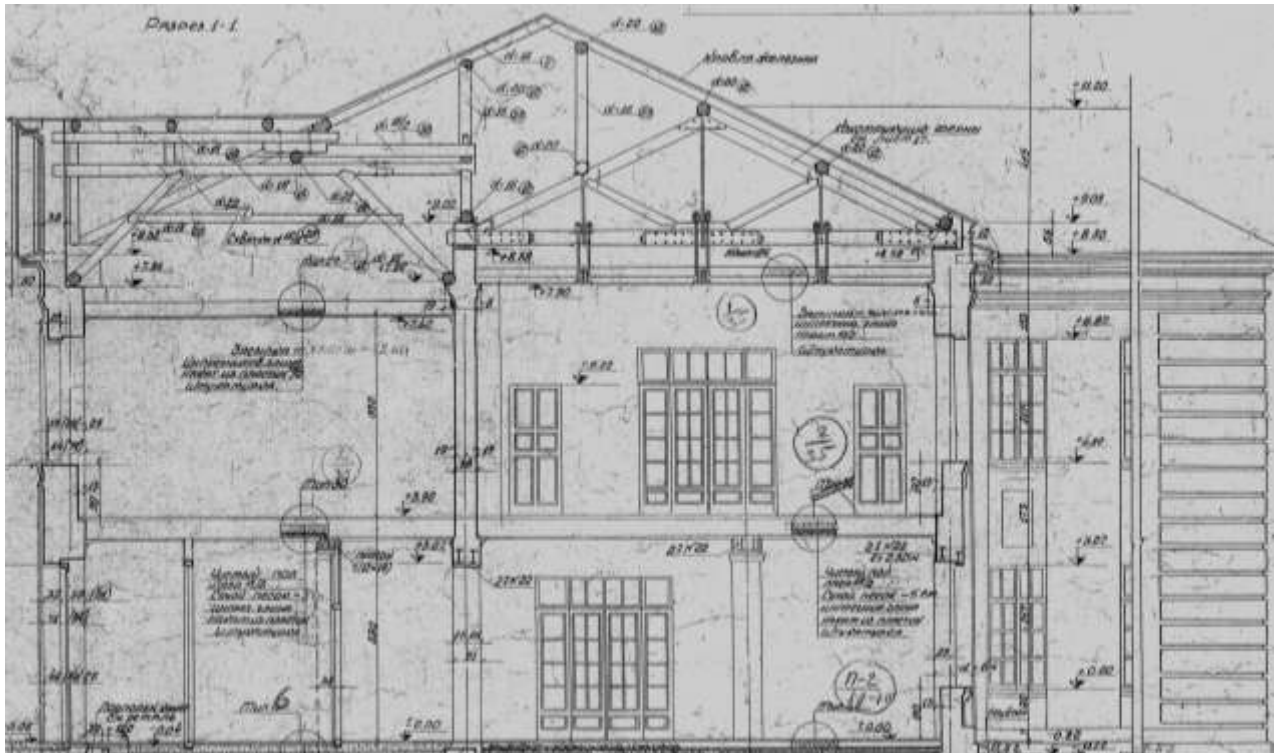
18.attēls

- ēkas divstāvu daļā - daudzslīpju jumts ar nošļaupumiem un izbūvēm virs kāpņu telpām un centrālā zeltiņa. Jumta slodze tiek pārnesta uz ārsienām un nesošām sienām, kas sānu daļās ir 0.7 m, bet ēkas vidū sienas, uz kurām balstās kopnes ~ 1.6m augstākas par pārsegumu. Mūrlata balstās uz ~1 m augstiem ārsienu pilastriem. Jumta nesošās konstrukcijas ir masīvi apaļkoki un aptēsti būvkoki. Attālums starp spārēm ir ~1.9–2.0m.

Tehniskais stāvoklis ir apmierinošs.

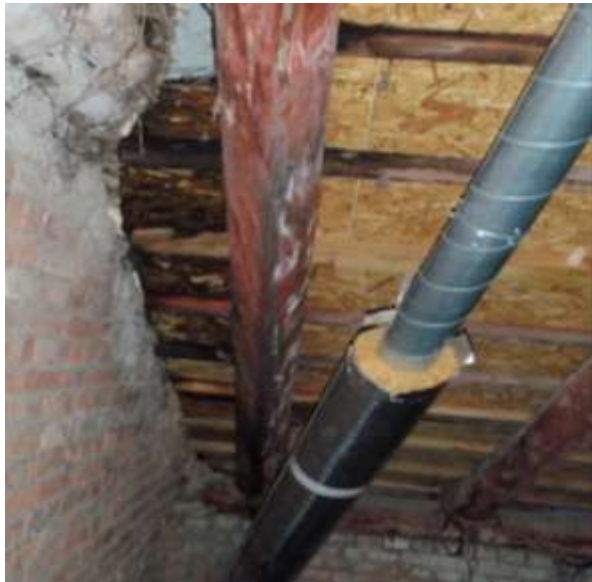
5.8.2.	<p>jumta klājs:</p> <ul style="list-style-type: none">o ēkas divstāvu daļā – uz saglabātām, izlīdzinātām spārēm (solis: 1.9...2 m), latojuma un dēļu klāja pie dzegas, kores un sateknēm - 22 mm biezu OSB loksnes. Kopumā klājums labā tehniskā stāvoklī, izņemot bojāto iecirkni (19.attēls) <i>pie jumta izbūves dienvidu fasādē – nekvalitatīvi izveidota seguma pieslēguma sekas;</i>o astoņdesmito gadu sākumā būvētajā vienstāva piebūvē - saglabāta siltumizolācija un līmēts jumta segums – 20.attēls.

5.8.3.	<p>Tehniskais stāvoklis ir apmierinošs.</p> <p>jumta segums:</p> <ul style="list-style-type: none">o ēkas divstāvu daļā – uz OSB lokšņu klāja līmēti bitumena jumstiņi; <p>Kopumā segums apmierinošā stāvoklī, izņemot bojāto iecirkni - 19.attēls</p> <ul style="list-style-type: none">o astoņdesmito gadu sākumā būvētajā vienstāva piebūvē - karsti līmēts segums
