# TEHNISKĀS APSEKOŠANAS ATZINUMS

## JELGAVAS AMATU VIDUSSKOLAS ĒKAS PĀRBŪVE

Elektrības iela 8, Jelgava

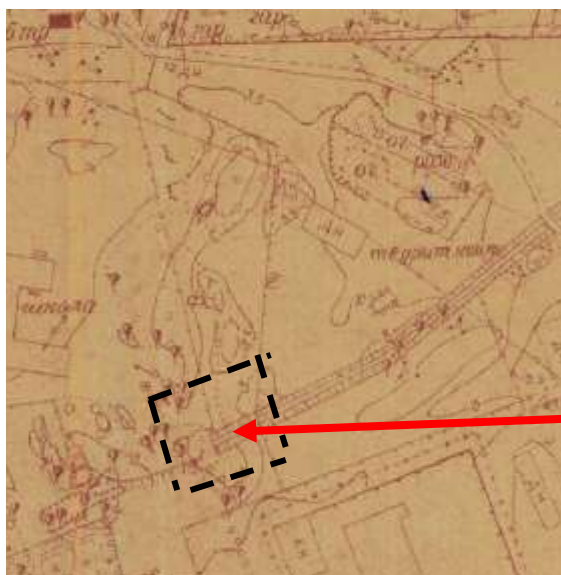
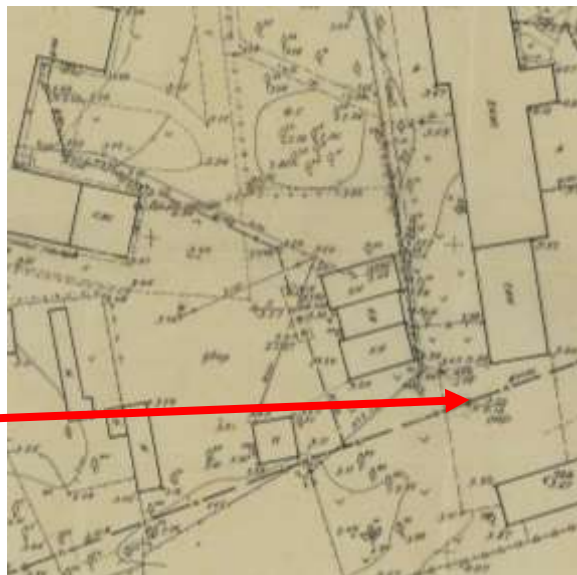
4.attēls

6.1.2	<p><b><i>Sporta zāle</i></b> (kadastra apzīmējums 09000060267005) – ēka pēc 1974.gada uzbūvēta uz aizbērtā un par kolektoru (Ø1000 mm) pārbūvētā „Jāņagrāvja” (4.,5.attēls). Pamati (monolīta dzelzsbetona stabiņi (~1000 x 1000 mm) uz nenosakāma biezuma pildbetona pamatnes - 7.attēls (<i>energoefektivitātes paaugstināšanas projekta realizācijas laikā 2010.gadā atrakto pamatu fotofiksācija</i>) monolīta dzelzsbetona un tērauda sijas (h~260) – 8.attēls). Būtisku bojājumu (plaisu), kas radītu bažas par pamatu tehnisko stāvokli ēkas nesošajās konstrukcijās nav. Horizontālas plaisas, kas redzama antresolā iebūvētās skolotāju istabas sienā (10.attēls) sakrīt ar aizmūrētās vārtu ailes pārsedzi un demontēto uzjumteni (9.attēls), izveidošanās ticamākais cēlonis ir šļūdes atšķirības aizmūrējumam un apmēram 25 gadus agrāk mūrētajiem stabiem.</p> <p><b><i>Pamatu tehniskais stāvoklis –kopumā apmierinošs, bet, zinot, ka nav iespējama pamatu pilnvērtīga apsekošana, nedrīkst palielināt uz tiem slodzi.</i></b></p>

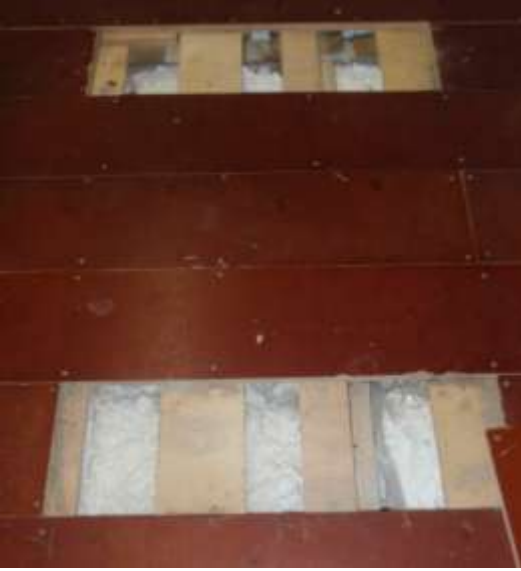
6.5.3.	<p><b>sporta zāle:</b> (~25 m<sup>2</sup>)</p> <ul style="list-style-type: none"> <li>• pārsegums uz +2.75 (zem antresola) - tērauda dubult T Nr.14 sijas, solī - 80...85 cm uz mūra sienām; 20mm biezu saplākšņa slokšņu apakšklājs un 20 mm biezu saplākšņa lokšņu klājs. Starp sijām – neidentificēta balta pulverveida skaņas izolācija (16.attēls). <b>Pārsegums apmierinošā stāvoklī;</b></li> <li>• rūpniecības ēku dzelzsbetona gatavplātņu (1.5 x 6 un 3 x 6 m) slīps (no +4.10 līdz +5.90) pārsegums uz mūra ārsienām un tērauda velmējumu sijām (2 x 24 uz +4.70 un +5.30), kas balstītas uz mūra stabiem (850 x 850). Pārseguma plāns un griezumums -3.pielikums.</li> </ul> <p><b>Pārsegums - apmierinošā stāvoklī</b></p>

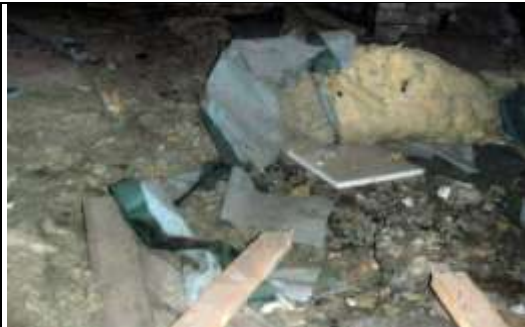
<p>19.attēls</p>	<p>20.attēls</p>

6.7.	<b>siltumizolācija</b>	
6.7.1.	<p><b>mācību korpus</b> –</p> <ul style="list-style-type: none"> <li>- mācību klašu daļā ~ 200 mm biezs būvgružu bērumš (starp sijām) un ~100-150 mm bieža minerālvate ar spraugām starp paklājiem un caurumiem pretvēja plēvē. Vate saspiesta, paklāji saņūrcīti, pat vispār noņemti - 19.attēls; <b>Neapmierinošā stāvoklī;</b></li> <li>- zāles daļā ~ 250 mm biezs būvgružu bērumš (starp sijām – nav apsekojams) un ~200mm biezas minerālvates paklāji. Starp paklājiem un pretvēja plēvē izveidojušās spraugas; vietām paklāji saspiesti un plēve saplēsta – 14.attēls; <b>Neapmierinošā stāvoklī;</b></li> </ul>
