INFORMATĪVAIS MATERIĀLS PUBLISKAJAI APSPRIEŠANAI PLĀNOTO KOKU CIRŠANAI

“Garozas ielas pārbūve, Jelgavā”,
“Prohorova ielas pārbūve, Jelgavā”,
“Neretas ielas pārbūve, Jelgavā”

Sējuma Nr. un nosaukumi: AA (Ainavu analīze)

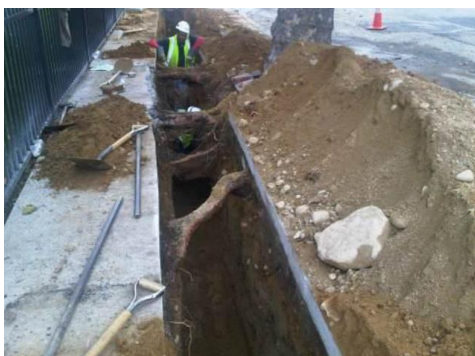
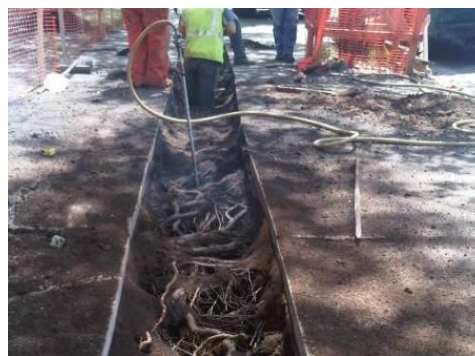
Att.Nr.4. Koku sakņu šurfēšana izmantojot „gaisa lāpstu” metodi („airspade”)
(Avots: G. Leiburgs)

3. Rakšanas darbi koku minimālās aizsardzības zonā, kā arī, ja sakņu diametrs pārsniedz 4 cm, veicami izmantojot „gaisa lāpstu” metodi („airspade”) vai saudzīgi atšurfrējot saknes ar lāpstu. Komunikācijas jāizvieto zem koka sakņu zonas, ar caurdures metodi vai manuāli komunikācijas izvietojojot pretsakņu aizsargčaulās zem atraktajām saknēm. Nepieciešamības gadījumā atraktās saknes perpendikulāri jānogriež ar šķērēm vai jānozāģē ar rokas zāģi. Aizliegts veikt sakņu mehānisku noraušanu (skatīt att.Nr.4);
