CEĻU DROŠĪBAS AUDITA ATZINUMS Nr. 06 AD/18-69

Neretas ielas pārbūve, Jelgava

3. (detalizētā)
Atis Vancovičs

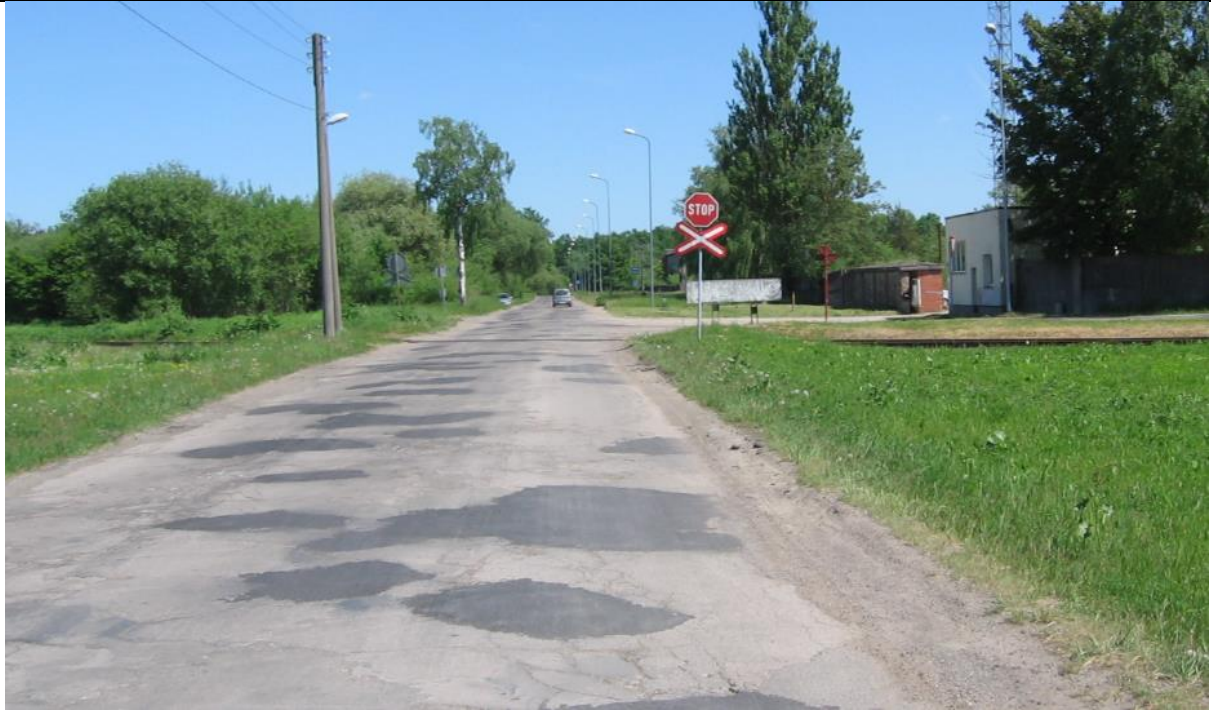
3.2.1. Prohorova ielā, pie krustojuma ar Neretas ielu pirms dzelzceļa sliežu šķērsojuma uzstādītas 207. ceļa zīmes, kas liek visiem transportlīdzekļiem apstāties pirms sliedēm, pa kurām ļoti retos gadījumos pārvietojas vilciena sastāvi. Tā kā Neretas ielā ir sliežu strupceļš, vilciena sastāvs ielu šķērso ar ne vairāk kā dažu km/h lielu ātrumu. Zīmes prasības nav samērīgas konkrētajā vietējā sliežu šķērsojumā.

Zīmes izvietotas abpus krustojumam un izjauc prioritāšu sistēmu krustojumā – nav nosakāms, kurš krustojumā ir galvenais ceļš.

- Kreisā pagrieziens aizliegums krustojumā ar Prohorova ielu ir pasākums, kas paredzēts dēļ krustojuma ciešā novietojuma blakus dzelzceļa pārbrauktuvei. Taču būtu vērts ņemt vērā šāda aizlieguma samērīgumu, jo sliedes ir paredzētas tikai vietējā dzelzceļa manevriem (tās beidzas Neretas ielā) un vilcienu sastāvu braukšana ir ārkārtīgi reta, pie kam tie uz strupceļu virzas tikai ar dažu km/h ātrumu. Šim nolūkam pastāvīga kreisā pagrieziens aizliegšana nav racionāla. Aizliegums visticamāk, ņemot vērā ielas nomaļo statusu, tiks ignorēts. Bez tam, ja pagrieziens ir aizliegts, iepriekš paredzētā 133. ceļa zīme ar 814. papildzīmi ir maldinoša. Situāciju būtu vienkāršāk risināt, atļaujot visus manevrus Neretas un Prohorova ielas krustojumā, bet paredzot 207. ceļa zīmi uz mazāksvarīgā ceļa.

- 5) Neparedzēt 402. ceļa zīmi pie krustojuma ar Prohorova ielu un 206. ceļa zīmes vietā paredzēt 207. ceļa zīmi ar 929. ceļa apzīmējumu. Prohorova ielā attiecīgi sekot audita Nr. 06 AD/18-70 rekomendācijām par satiksmes organizāciju.

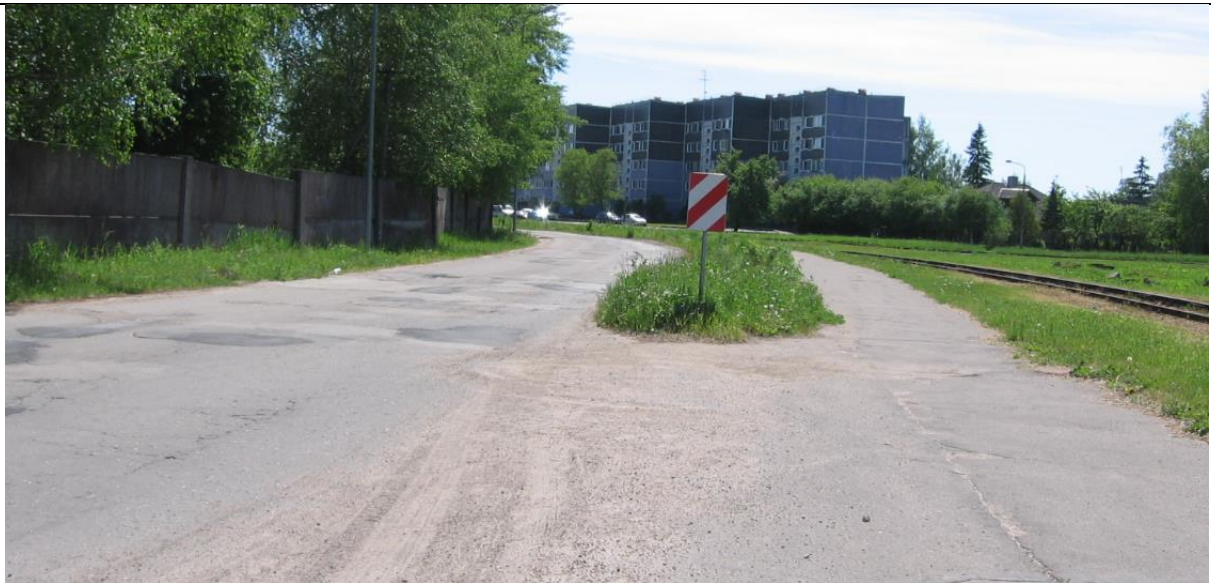
3.2.2. Gājēju ietve sākas kā laukums vienā līmenī ar brauktuvi, tālāk nodalīta ar apzaļumotu joslu. Gājējiem jāiet ļoti tuvu dzelzceļa sliedēm.

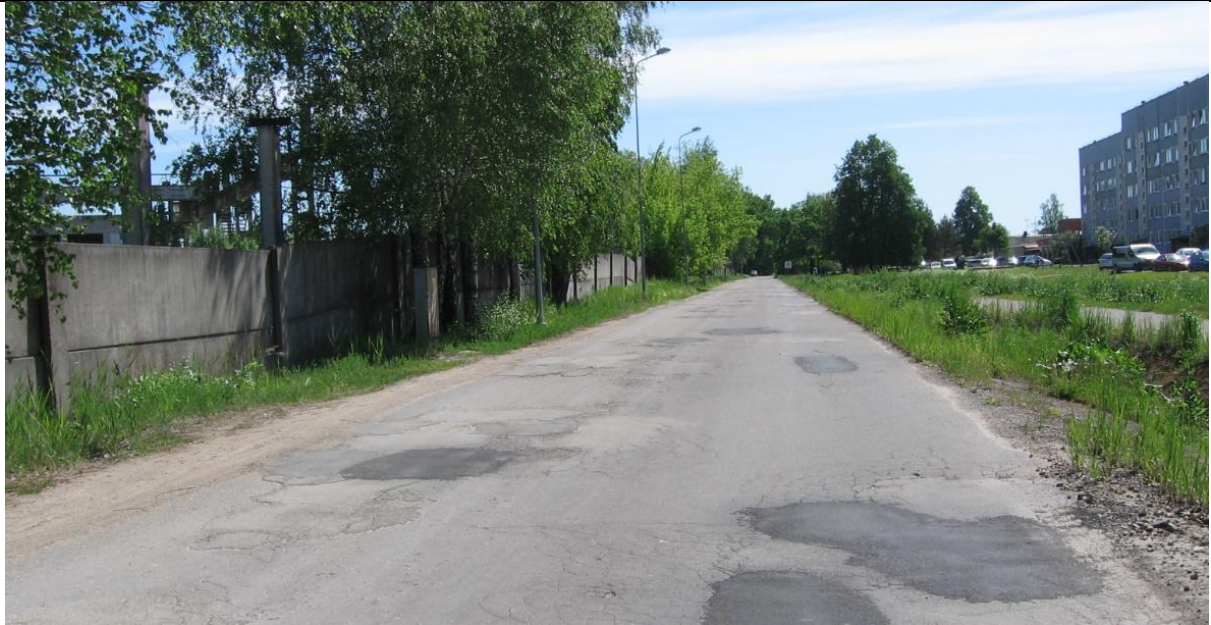
3.2.3. Brauktuve sliktā stāvoklī, ar plaisām un seguma remontu pēdām. Ielas kreisajā pusē salīdzinoši nesen veidots apgaismojums, bet tas izvietots ietvei pretējā ielas pusē, samazinot ietves apgaismojumu.

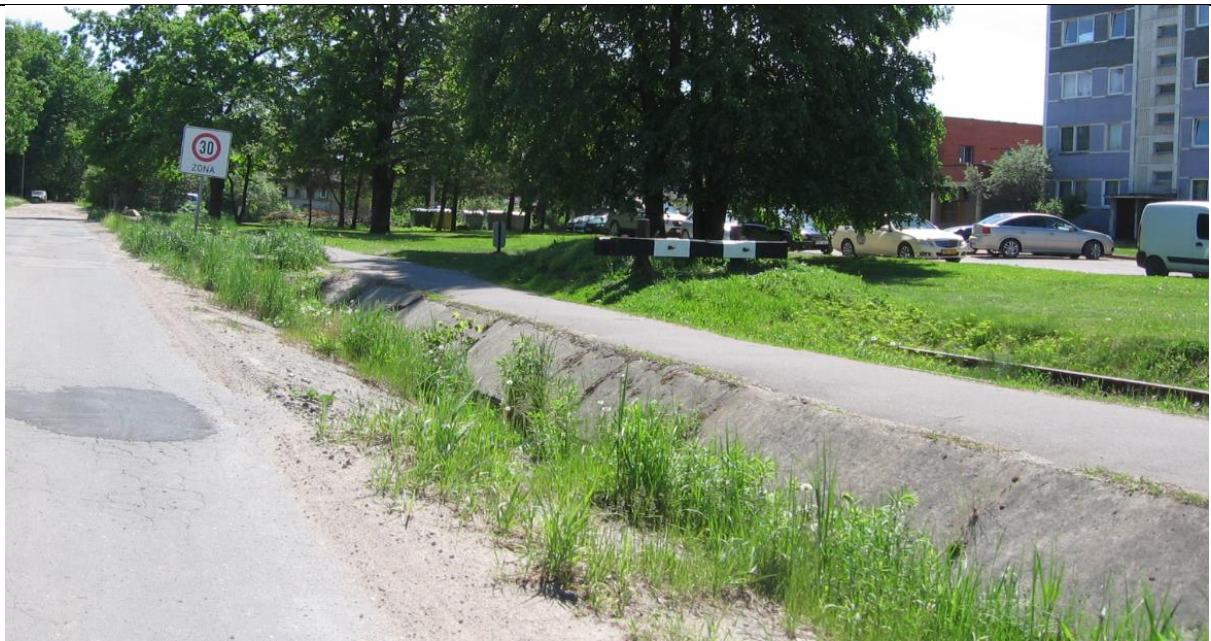
3.2.4. Dzelzceļa sliedes beidzas pie daudzdzīvokļu mājām. Turpat sākas arī ātruma ierobežojuma zona.

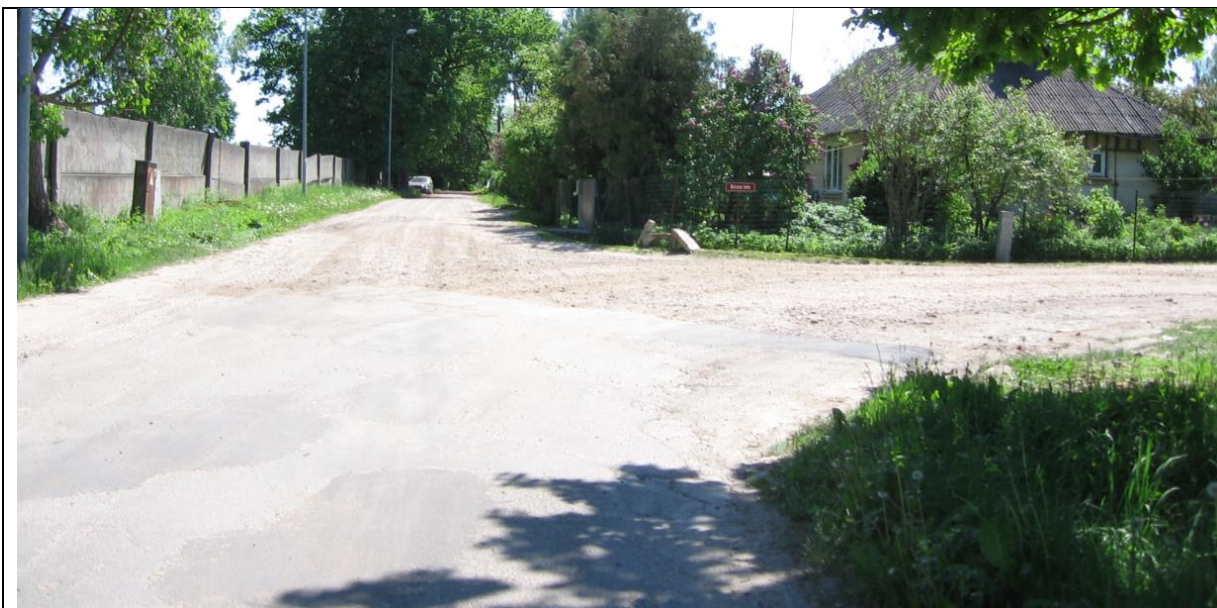
3.2.5. Pie krustojuma ar Birzes ielu asfaltbetona segums beidzas. Prioritāšu sistēma neskaidra. Tā kā priekšrocības zīmju nav, krustojumam ir viens asfaltēts galvenā ceļa zars un divi mazāksvarīgie zari ar grants segumu. Krustojumā pastāv redzamības ierobežojumi – žogs un krūmi.

- Posmā pie krustojuma ar Birzes ielu esošie žogi tiek pārcelti, lai būtu iespējams izvietot gājēju un velosipēdu ceļu, līdz ar ko uzbraukšanas redzamība krustojumam tiek nodrošināta.

- Pār Birzes ielu krustojumā tiek vadīts kopīgs gājēju un velosipēdu ceļš. Pa to braucošajiem velosipēdistiem būs priekšroka attiecībā pret transportlīdzekļiem Birzes ielā. Krustojumā nav paredzēti 932. ceļa apzīmējumi (LVS 85 p.6.2.), kas ir lietojami arī šajā situācijā.

- 6) Birzes ielai pāri vadīt kopīgo gājēju un velosipēdu ceļu ar 932. ceļa apzīmējumu (gar abām celiņa malām). 930. apzīmējumu šādā gadījumā neparedz.
- 7) Pie perspektīvā krustojuma ar Rubeņu ceļu paredzēt 920. ass līnijas apzīmējumu.

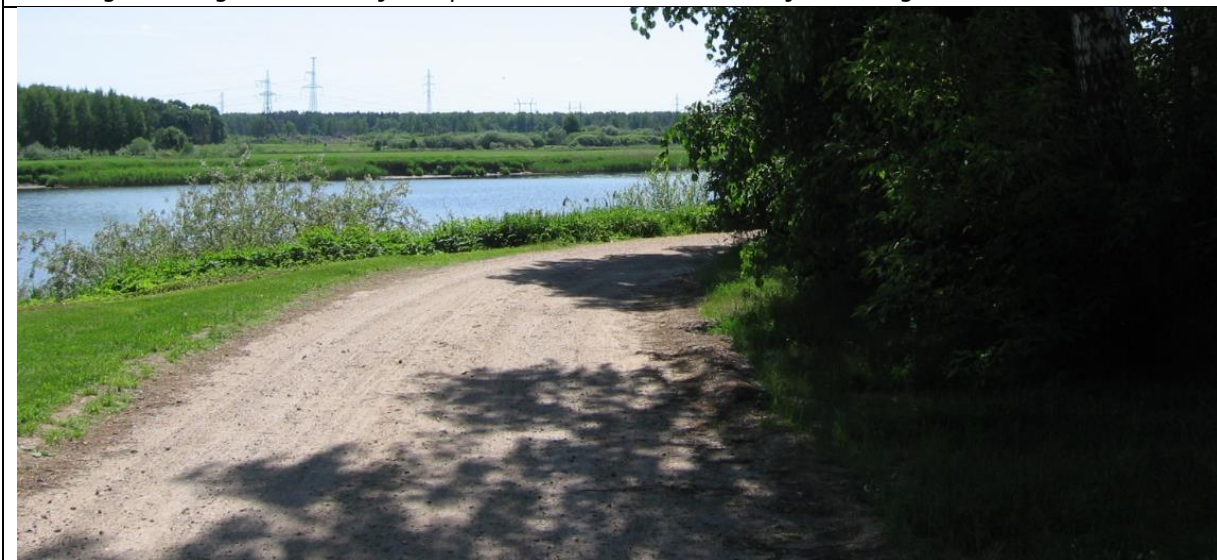
3.2.6. Trases beigās pilnīgi nepārredzama, krūmiem aizaugusi maza rādiusa plāna līkne. Līknes ārmalā nenorobežota nogāze uz ūdenstilpi.

- Trases beigās savienojumā ar Upes ielu tiek veidots samazināts plāna līknes rādiuss, taču ielā ar piekļūšanas funkciju individuālās apbūves zonā, pie kam ar samazinātu braukšanas ātrumu šāds risinājums ir pieņemams.

- Neretas ielas savienojumā ar Upes ielu, bīstamajā maza rādiusa plāna līknē aizsardzība ar drošības barjeru ir paredzēta.
- Trases beigās Upes ielā nav paredzēta augstās apmales pazemināšana līdz esošā ceļa virsmai. Tāpat nav parādīts grants seguma savērsums līdz esošajam ielas platumam. Ietve un daļa brauktuves beigsies zālājā.
