PROJEKTAS LLIV-315

„Ekstremalių situacijų pasekmių likvidavimas ir aplinkos užteršimo sumažinimas Lielupės upės baseino teritorijoje“

Projekto partnerio patirtis mažinant ekologinių avarijų pasekmes

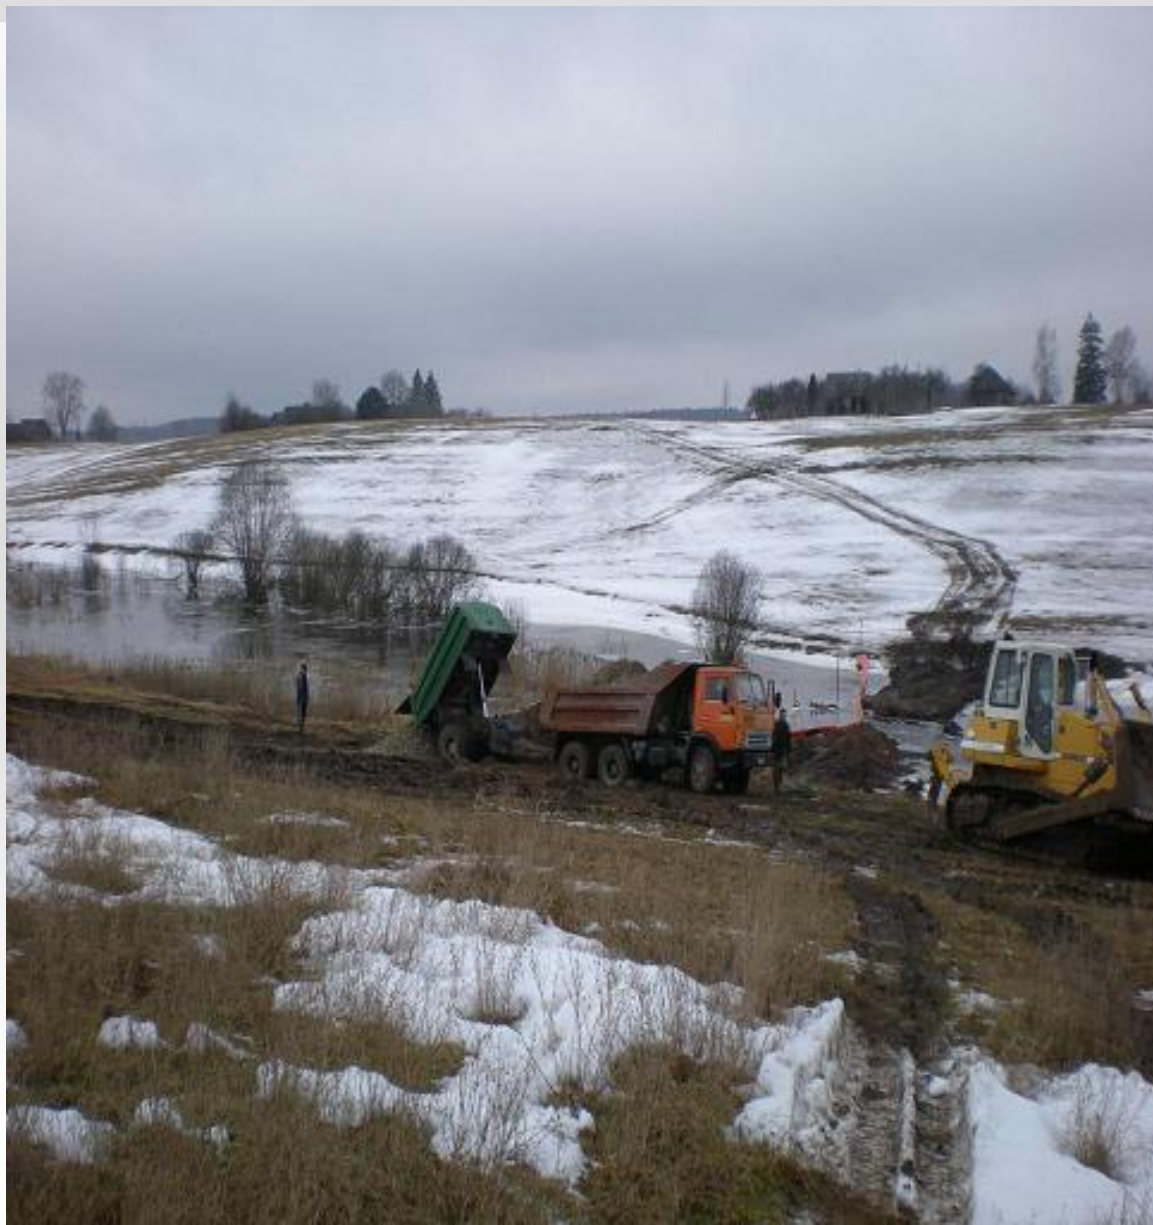
2009 m. kovo 31 d.

Išsiliejęs dyzelinas pateko į melioracijos griovį ir užteršė apie 70 arų teritorijos. Avarijai likviduoti buvo pasitelktos AB „Orlen Lietuva“, ugniagesių, Juodupės seniūnijos ir vietos ūkininkų pajėgos. Buvo surinkta didžioji dalis teršalų, atitvertas užteršto vandens patekimas į Vyžuonos upę, o likę teršalai renkami ir išvežami.

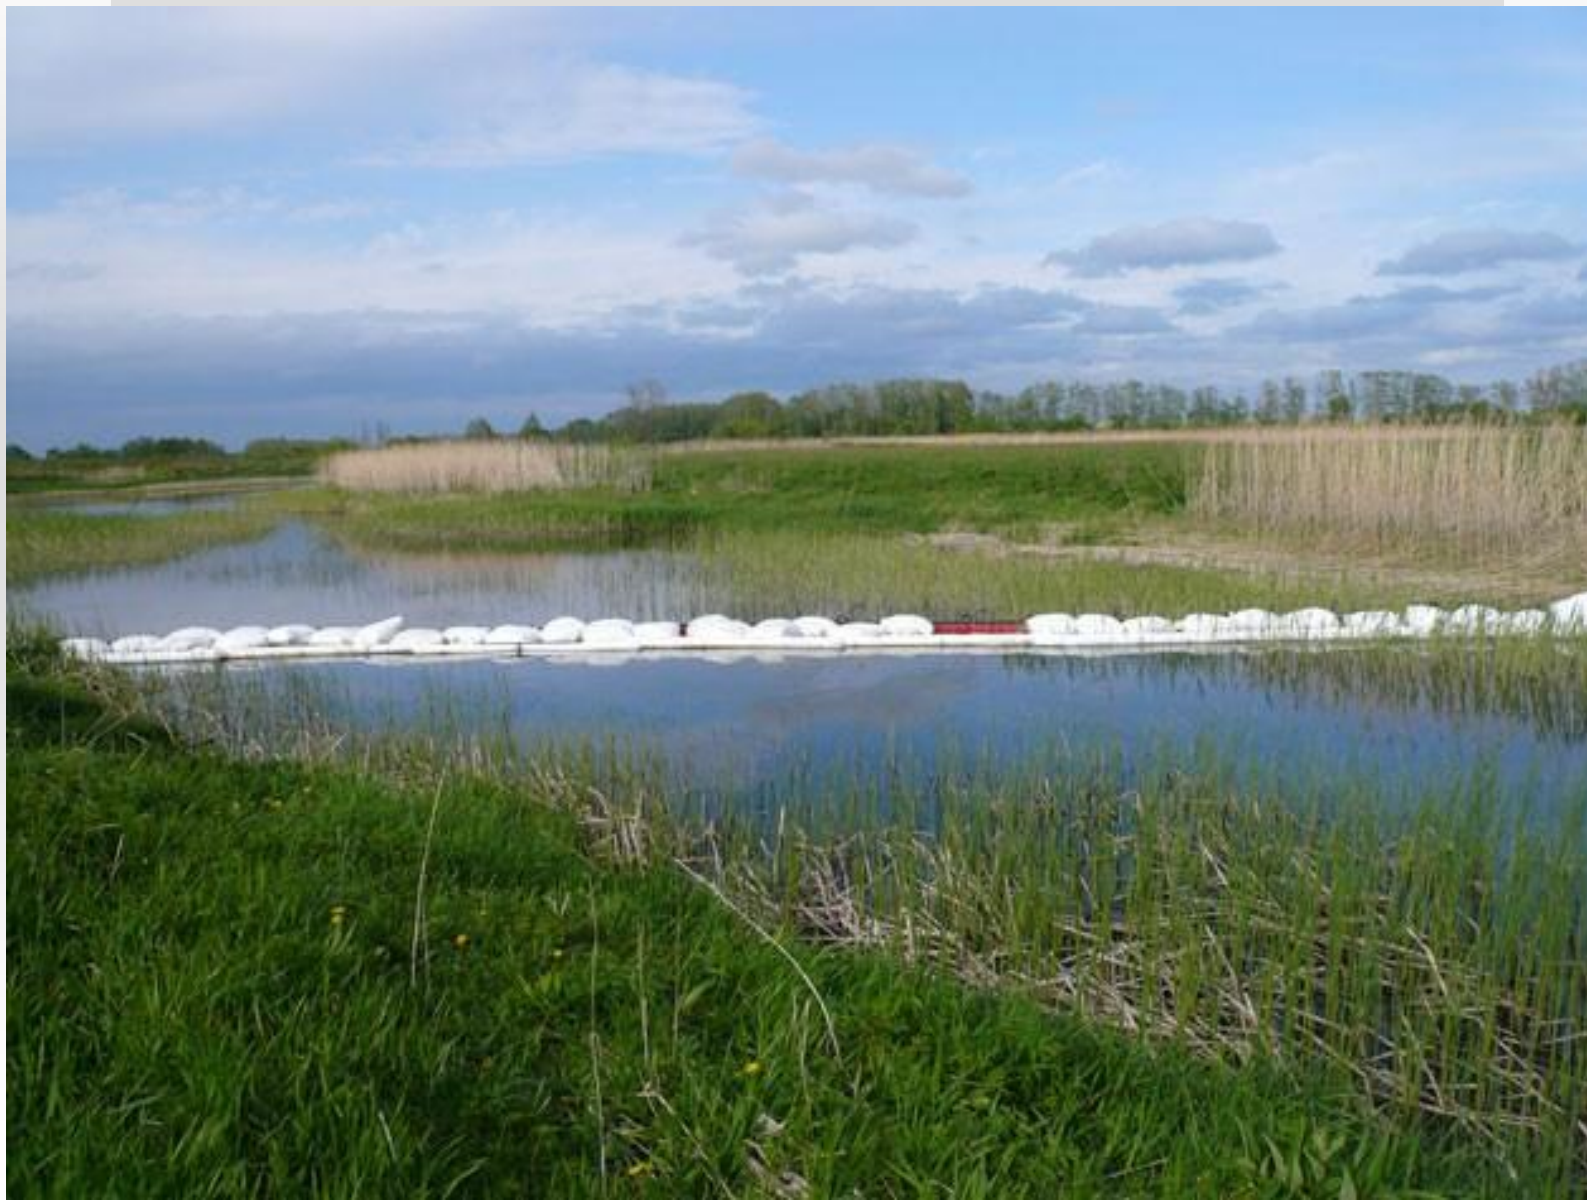
2009 m. gegužēs 16 d.

Apasčios upeliyje maždaug metro gylyje esančiame vamzdyje, buvo rasta pragrežta maždaug 4 mm skersmens skylutė, pro kurią dyzelinas plūdo į upę. Skylutė netrukus buvo užkimšta laikinu mediniu kamščiu, o į nelaimės vietą atskubėję naftininkai ir Biržų bei Panevėžio ugniagesiai-gelbėtojai upėje statė teršalų sulaikomasias bonines užtvaras bei surinktuvus, pylė absorbentą. Buvo iškilęs pavojus, kad teršalai pasieks Latvijos Respublikos vidaus vandenį. Incidento metu į Apasčios upę ištekėjo apie 4-5 tonas dyzelino.

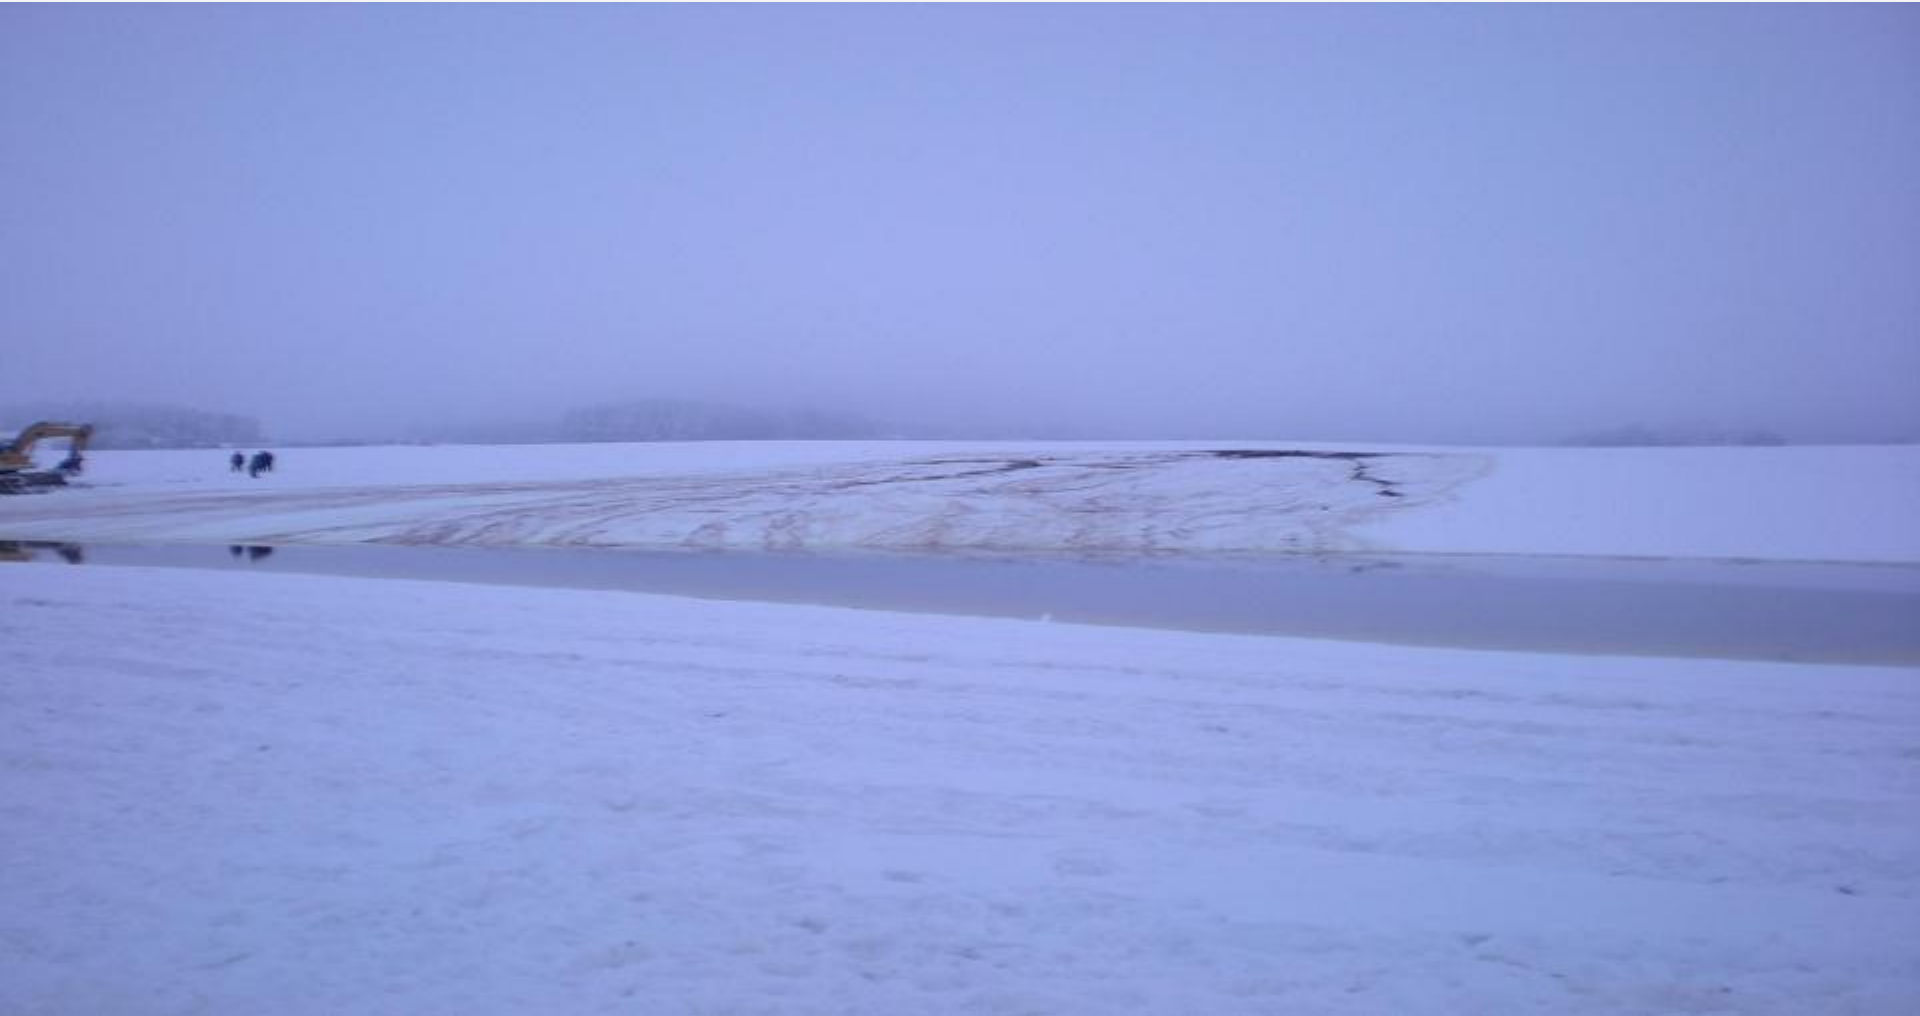
2010 m. gruodžio 28 d.

6 val. 45 min. gautas pranešimas, kad Rokiškio r. sav., Juodupės sen., Bryzgių k. dėl produktotiekio Polockas – Ventspilis avarijos išsiliejo dyzelinas. Užterštas gruntas ir melioracijos įrenginiai. Teršalų plitimas sustabdytas, statmenai teršalų plitimo krypties ekskavatoriumi kasant griovius bei dviejose vietose užvertus melioracijos griovį. Teršalai renkami specialia technika, vežami ir pilami į geležinkelio cisternas Rokiškio geležinkelio stotyje.

Ekstremalios situacijos likvidavimo metu surinkta ir išvežta daugiau kaip 3000 kub. m dyzelino ir vandens mišinio, atstatytas produkto tiekimas vamzdžiu, avarijos vieta lokalizuota užtvankomis su sifoninėmis užtvaramis, neužterštam vandeniui praleisti lygiagrečiai esamo melioracijos griovio iškastas naujas, pastatyta boninių užtvaryų sistema.

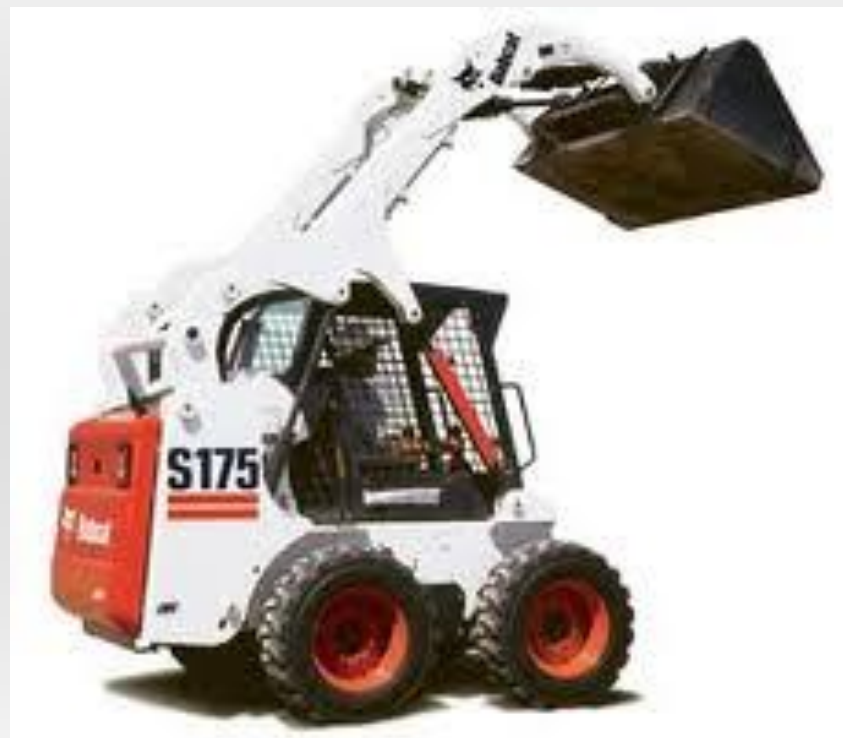
Minikratuvas:

- 4x4 hidrostatinės pavara;
- dyzelinis variklis;
- komplektuojamas su vikšrais, kombinuotu kaušu ir ekskavatorine stėle.

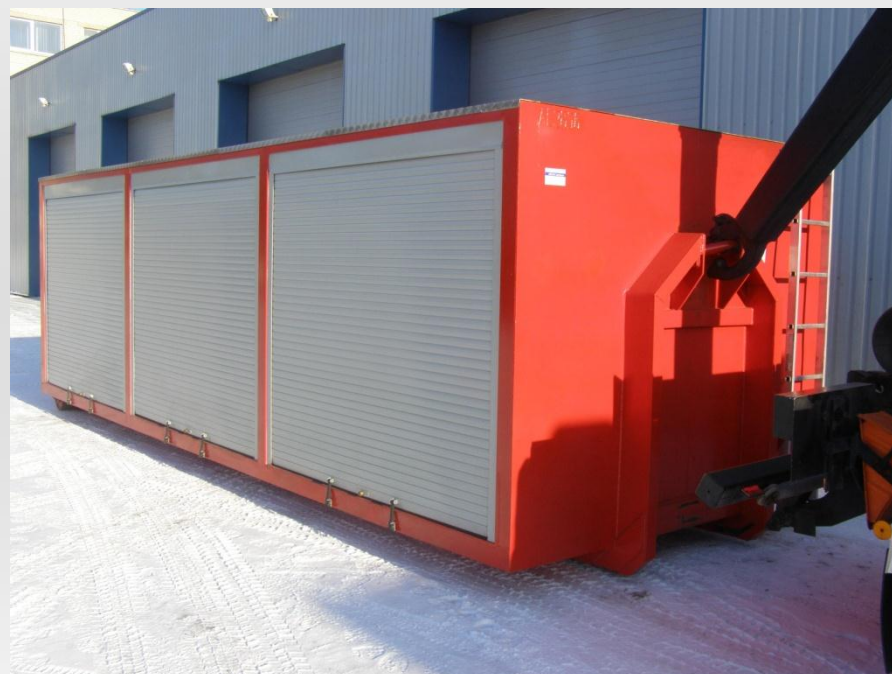
Konteineris įrangai transportuoti:

- 28 - 32 m³ talpos;
- kėlimo galia ne mažiau kaip 20 t.;
- tūris vertikaliomis pertvaromis padalintas į 3 dalis;
- galinė dalis su durimis;
- sukomplektuotas su specialia įranga.

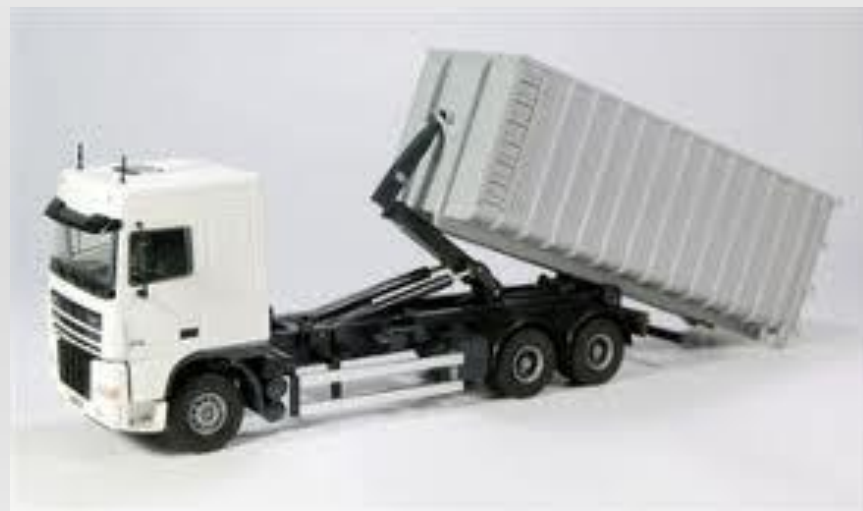
Krovininis konteineris:

- 24 - 28 m³ talpos;
- kėlimo galia ne mažiau 15 t.;
- Galinė dalis su durimis;
- viršus uždengtas brezentu.

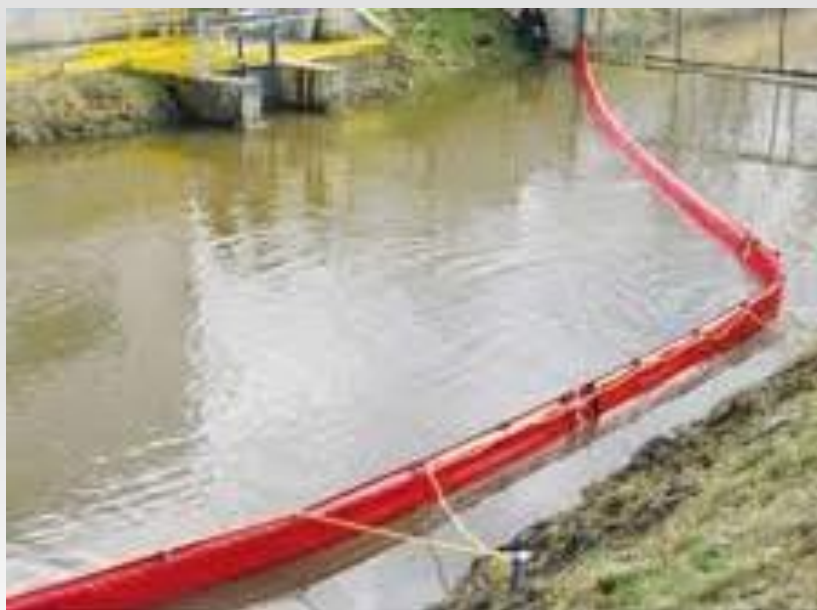
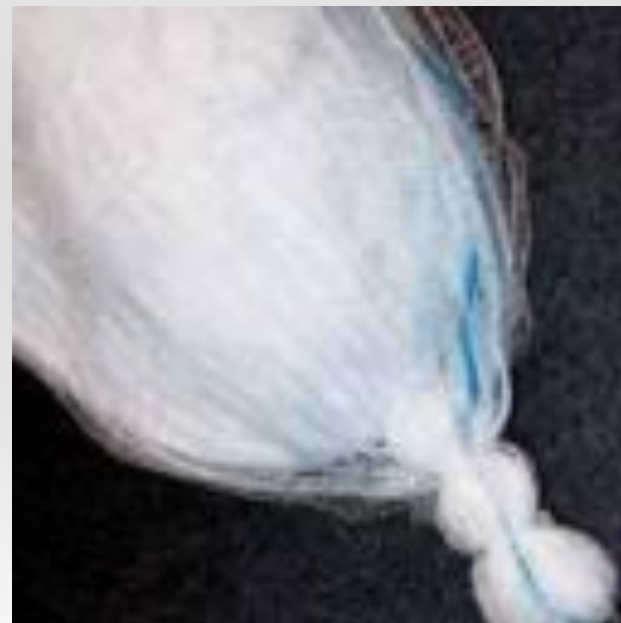
Sulaikančios bonos (150 m.)

Surbuojančios bonos (300 m.)

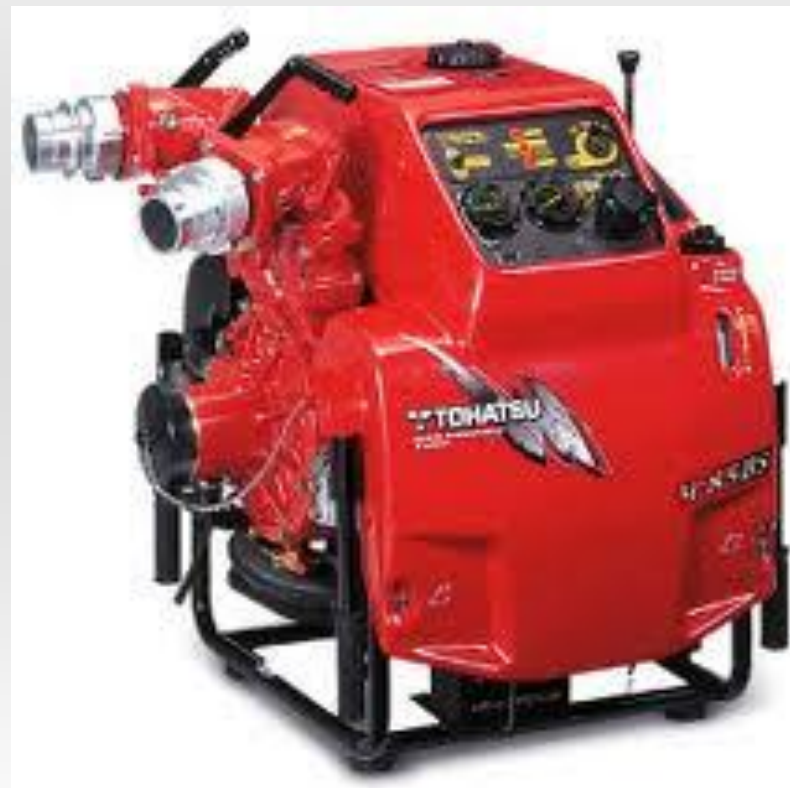
Motorinis vandens siurblys:

- benzininis keturtaktis variklis;
- našumas ne mažiau 1800 l/min;
- vandens pakėlimo aukštis ne mažiau 80 m.

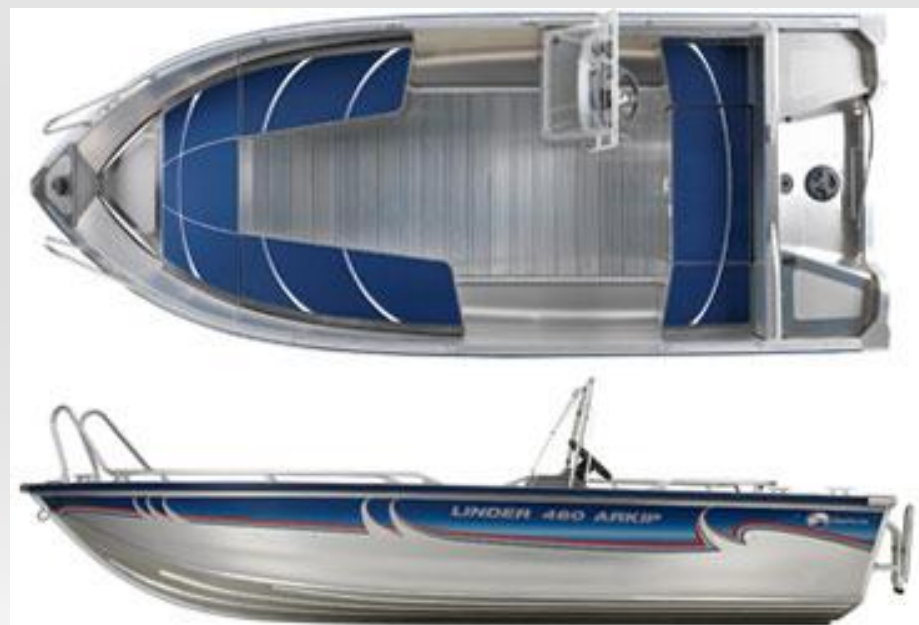
Motorinė valtis su transportavimo priekaba:

- ilgis apie 450 cm;
- plotis apie 180 cm;
- svoris apie 290 kg;
- keliamoji galia apie 500 kg;
- variklis apie 50 AG;
- 6 vietų.
