# B Ū V E S T E H N I S K Ā S A P S E K O Š A N A S A T Z I N U M S

PAR ĒKAS JUMTA SEGUMA TEHNISKO STĀVOKLI

Būve: „**G. Eliasa Jelgavas Vēstures un mākslas muzejs**”,  
Akadēmijas ielā 10, Jelgavā

Par būves G. Eliasa Jelgavas Vēstures un mākslas muzeja jumta seguma konstrukcijas tehnisko stāvokli un darbībām normālas ekspluatācijas nodrošināšanai

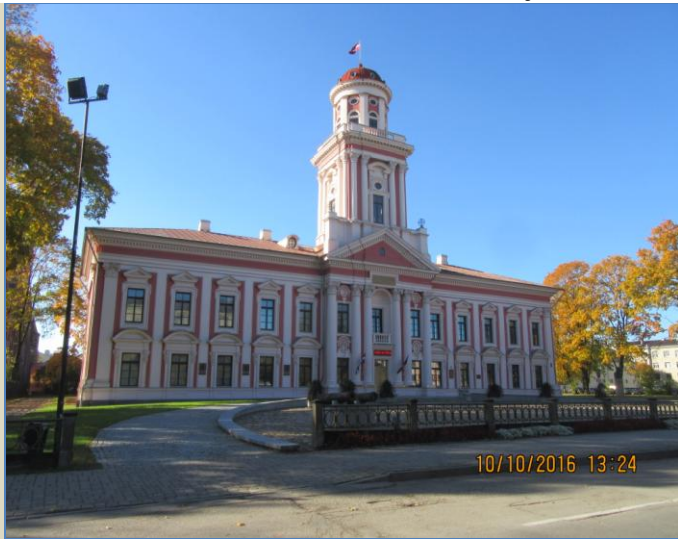
1.att.Ēkas galvenā fasāde.

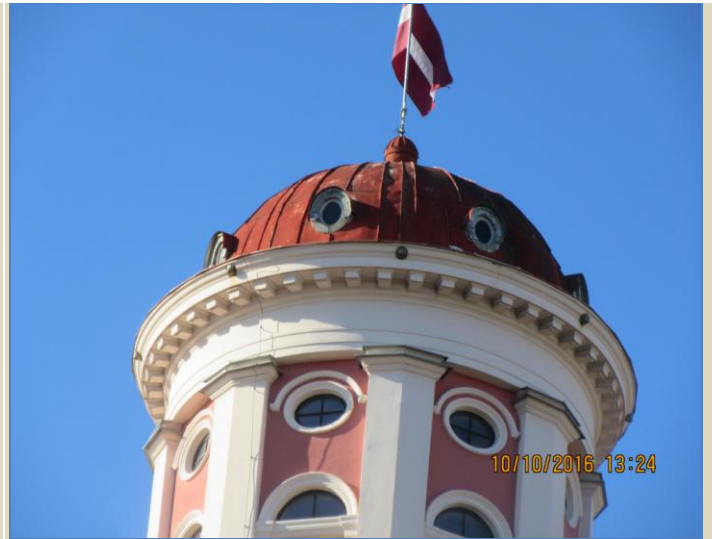
2.att.Ēkas kupols.

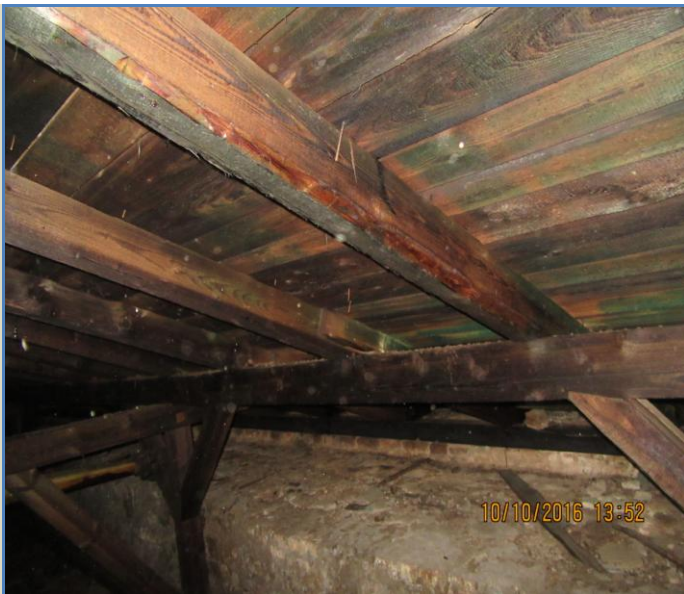
7.att. Bēniņu jumta konstrukcijas krēsls.

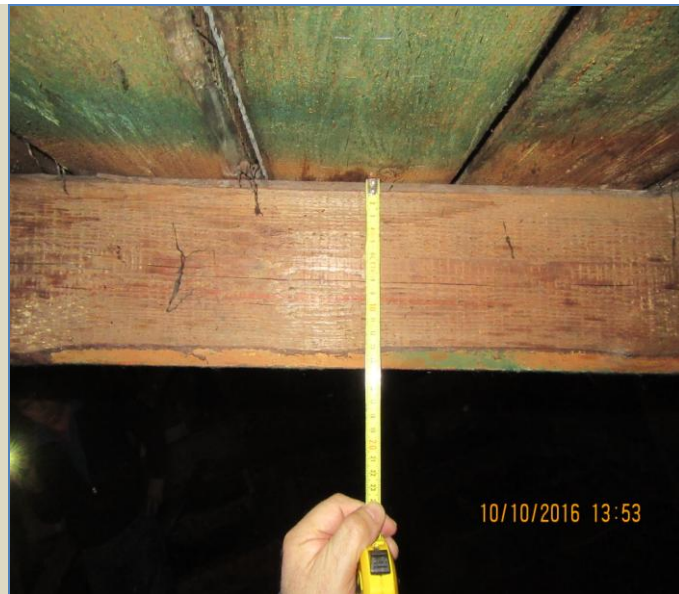
8.att. Jumta spāre un dēļu klājs.

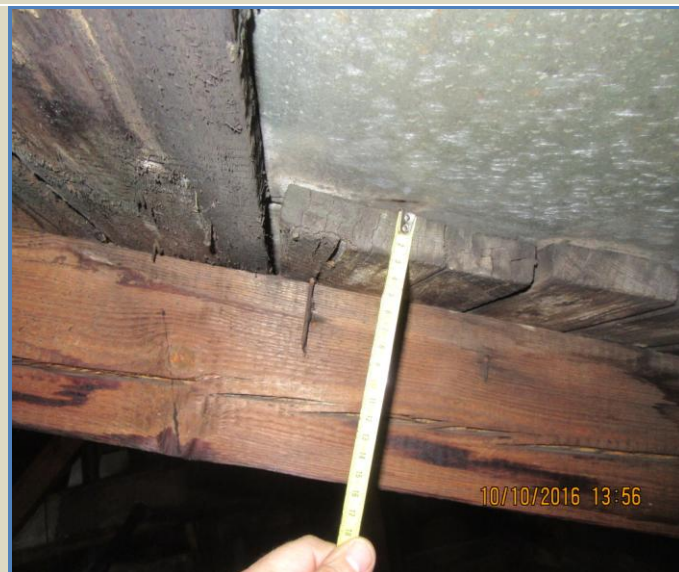
10.att. Jumta dēļu klāja uzņēmums.

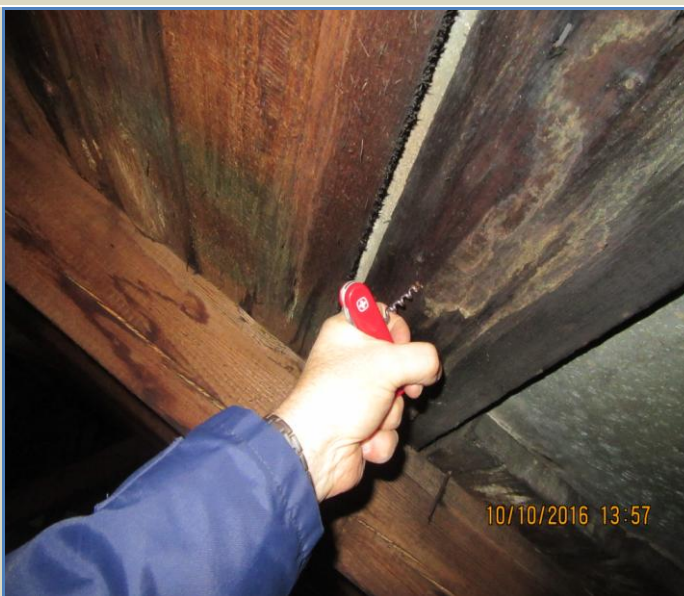
11.att. Koksnes cietības pārbaude.

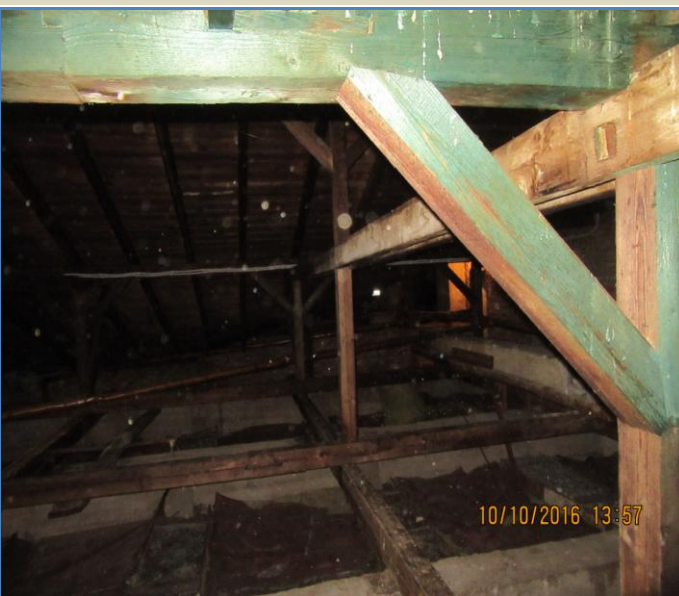
12.att. Jumta krēsla konstrukcija.

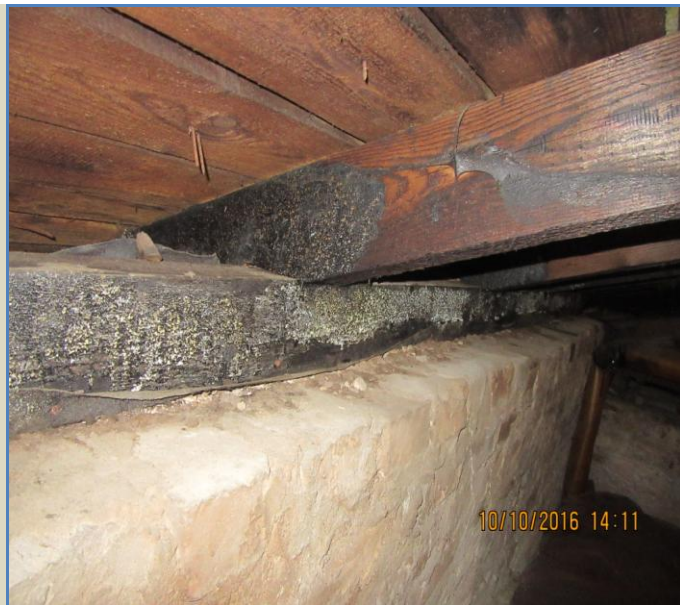
32.att. Mūrlata.

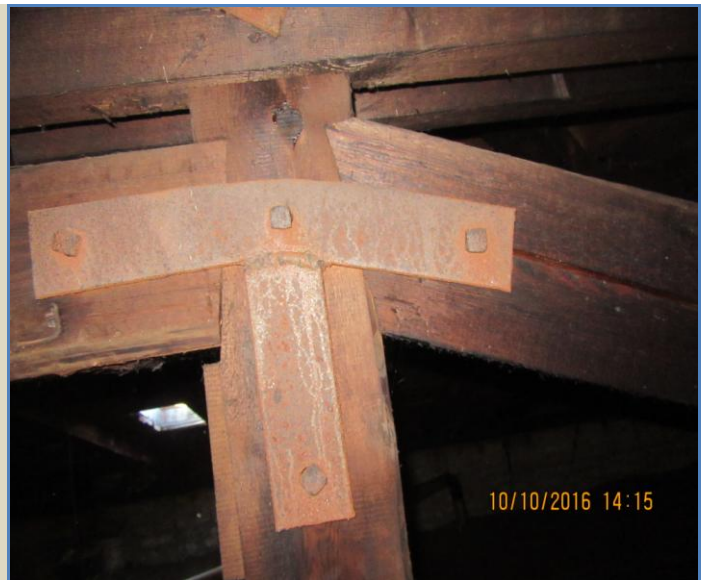
38.att. Jumta krēsla stiprinājumi

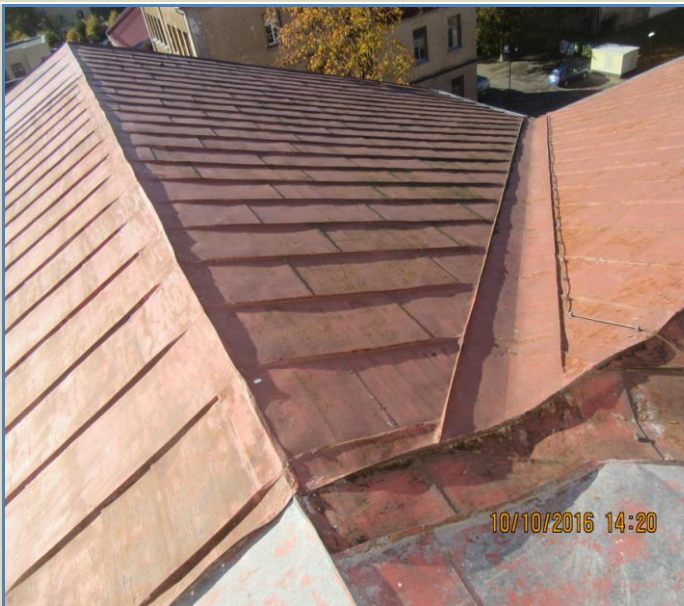
39.att. Jumta skārda segums

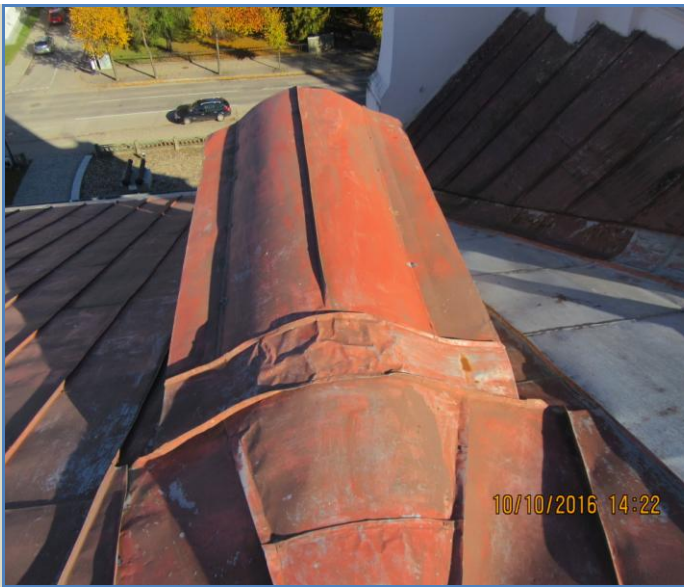
43.att.Jumta skārda segums.

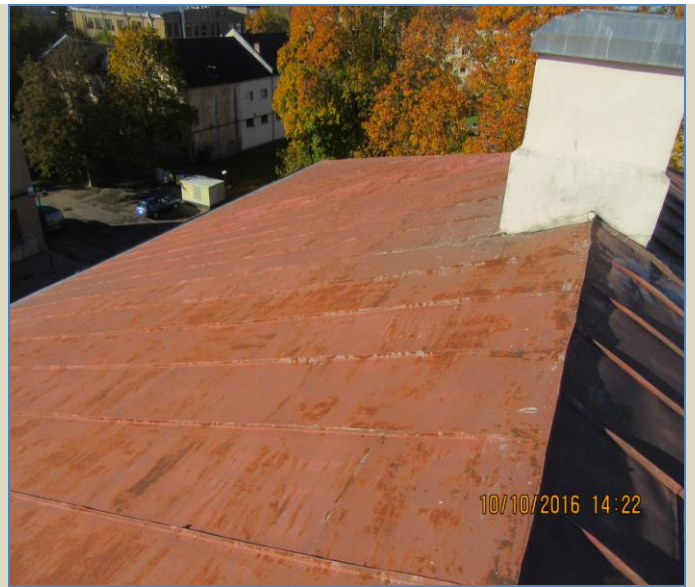
44.att.Jumta skārda segums

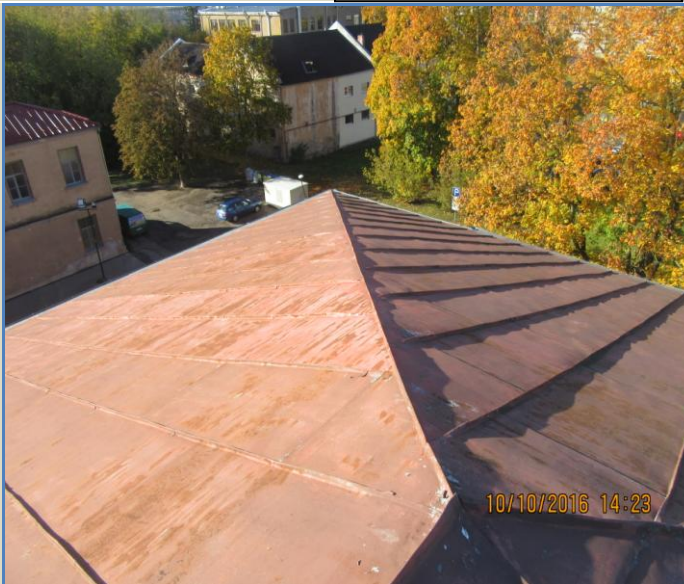
45.att.Jumta skārda segums

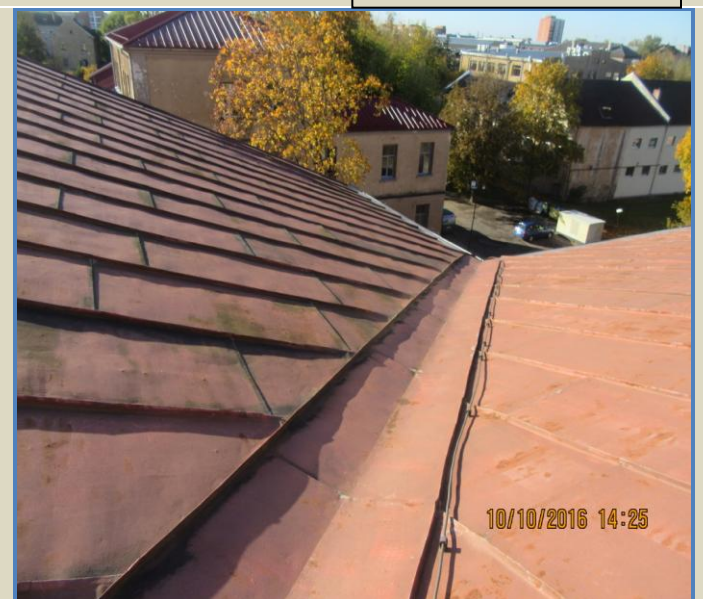
54.att. Jumta iekšējā satece

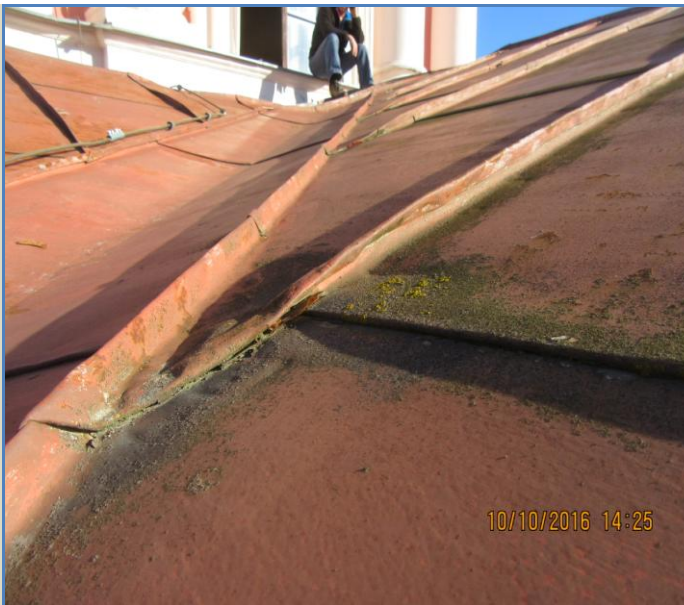
55.att.Jumta seguma iekšējā satece.

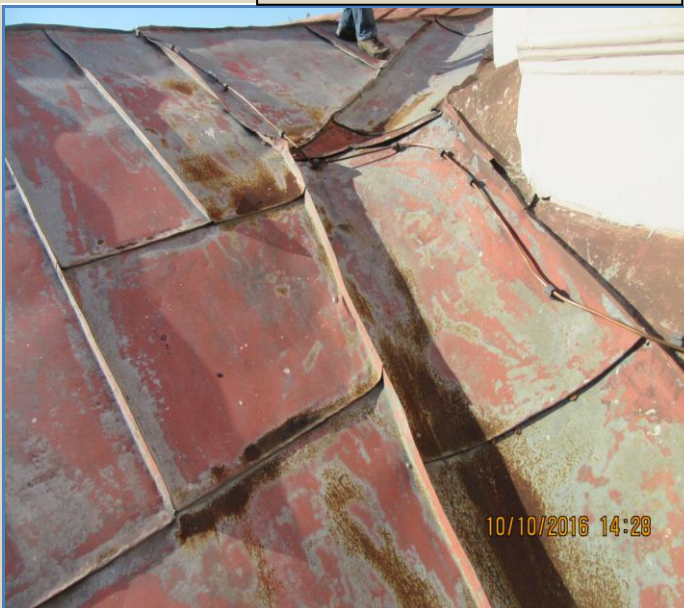
57.att.Iekšējā satece pie jumta torņa.

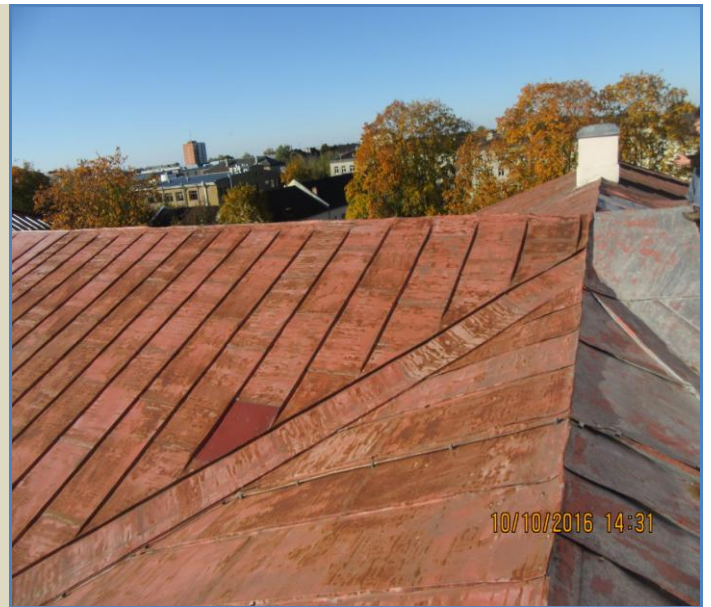
62.att.Jumta segums.

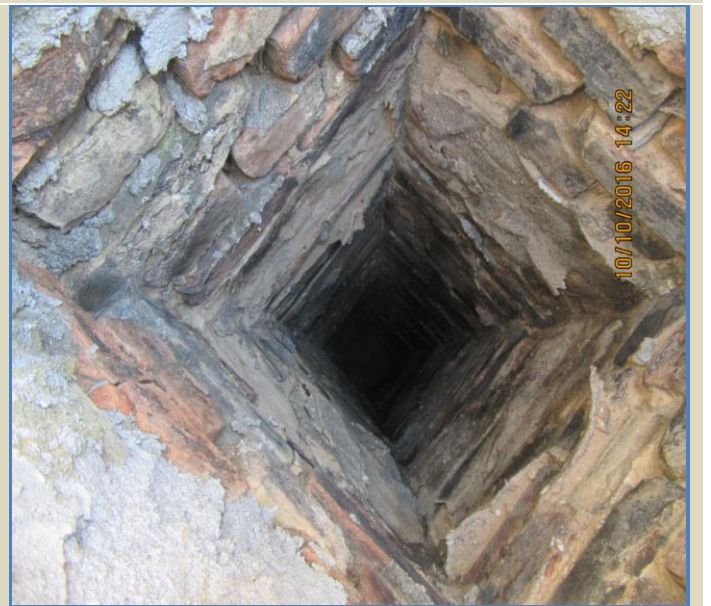
64.att.Dūmkanāli.

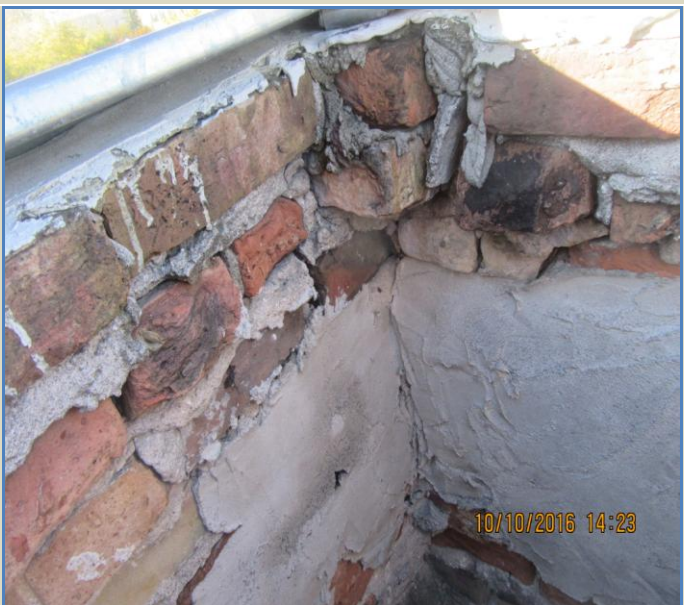
65.att.Dūmkanāls

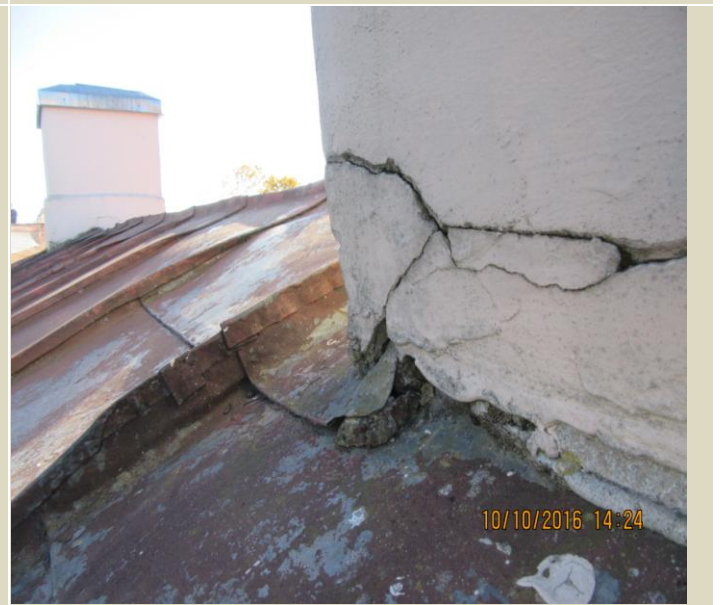
66.att.Dūmkanāla salaidums ar jumta segumu.

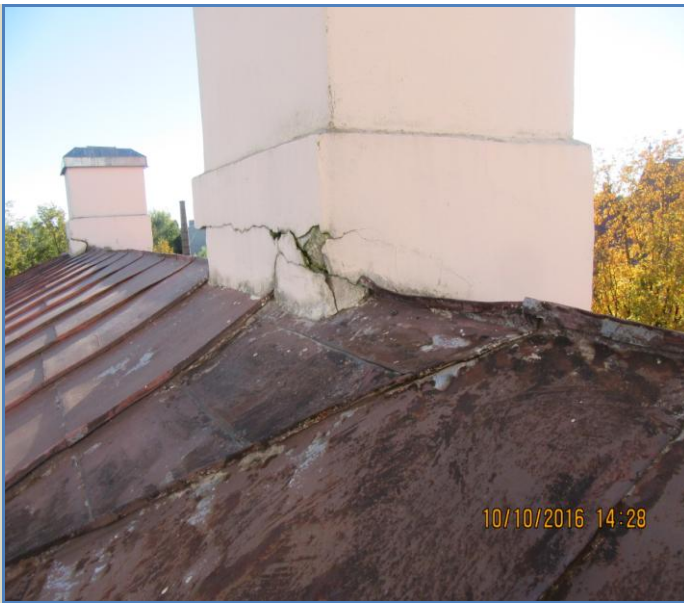
67.att. Dūmkanāla salaidums ar jumta segumu.

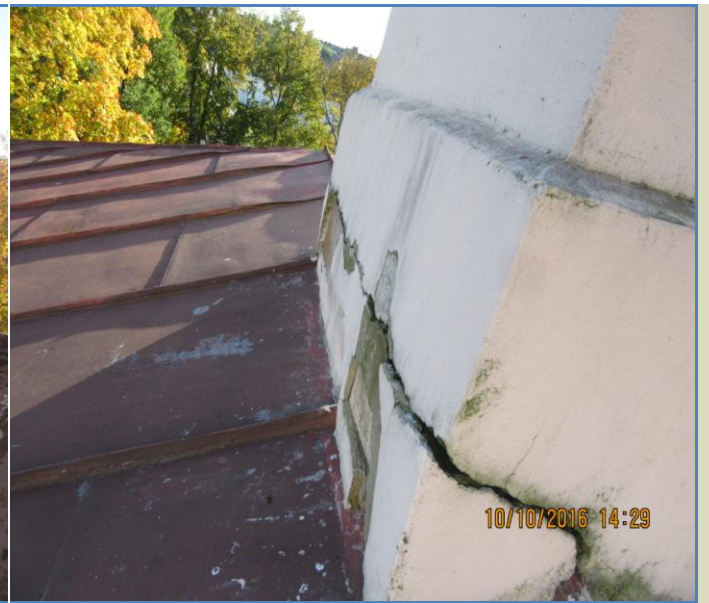
68.att. Dūmkanāla salaidums ar jumta segumu.
